RAPORT Z PRZEGLĄDU SZCZEGÓŁOWEGO

OBIEKTU MOSTOWEGO

Nazwa obiektu: Most nad Kanałem Drzewnym Małym w ciągu ul. Młyńskiej w Kołobrzegu

JNI: 01006712

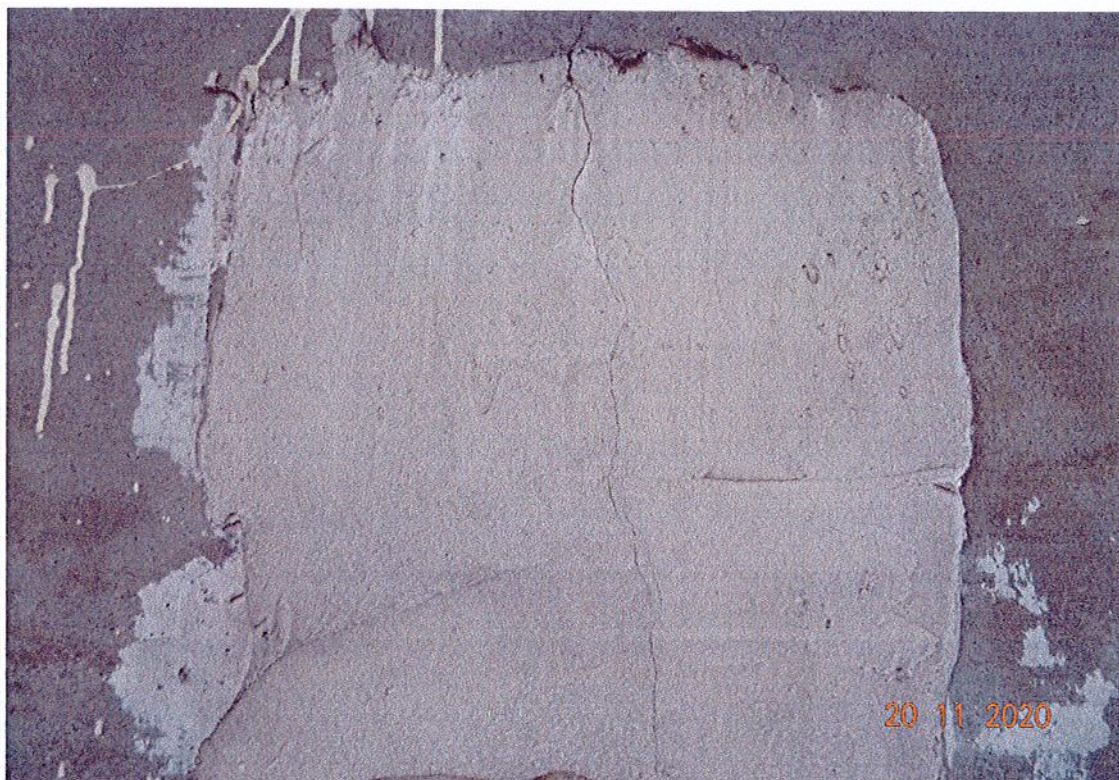
Fot. 15. Widok pierwszego dźwigara od strony Parsęty. Widoczny znacznik na powierzchni konstrukcji z wyraźnym pęknięciem prostopadłym do osi obiektu.

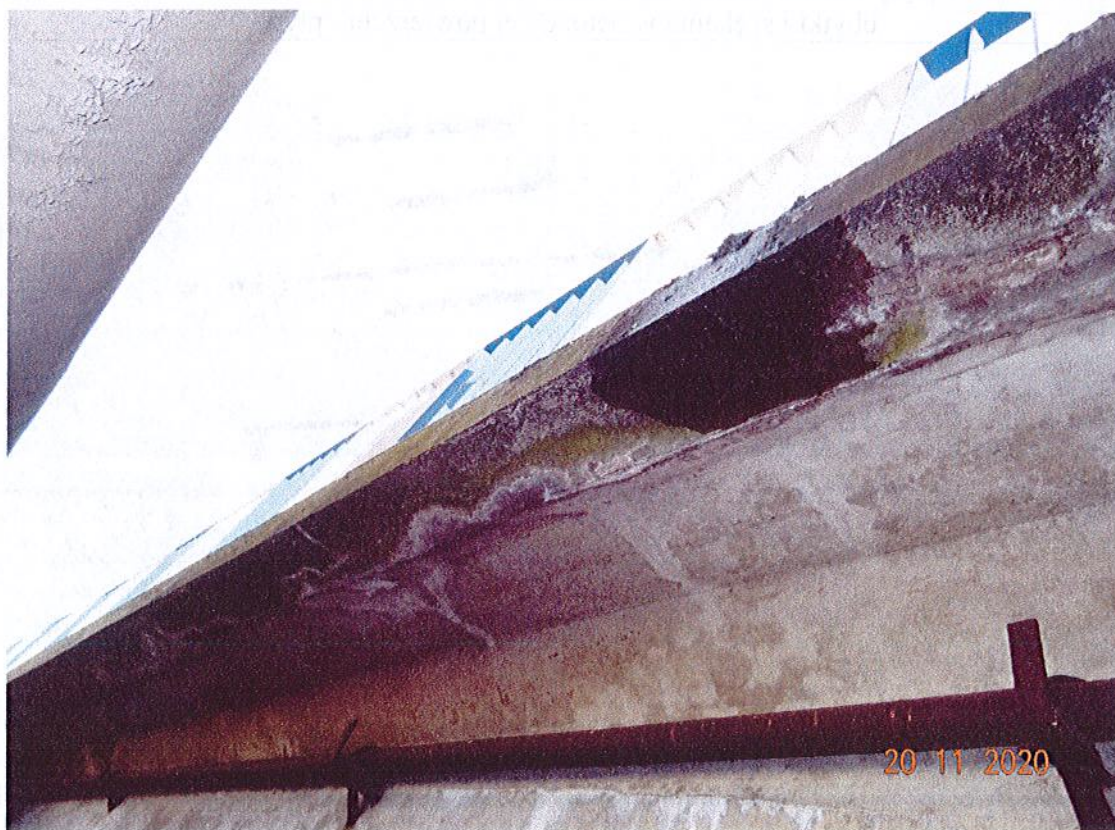
Fot. 16. Widok płyty wspornika pochodnikowego od strony Parsęty. Widoczne zacieki i przebarwienia oraz pęknięcia i ubytki w powierzchni płyty.

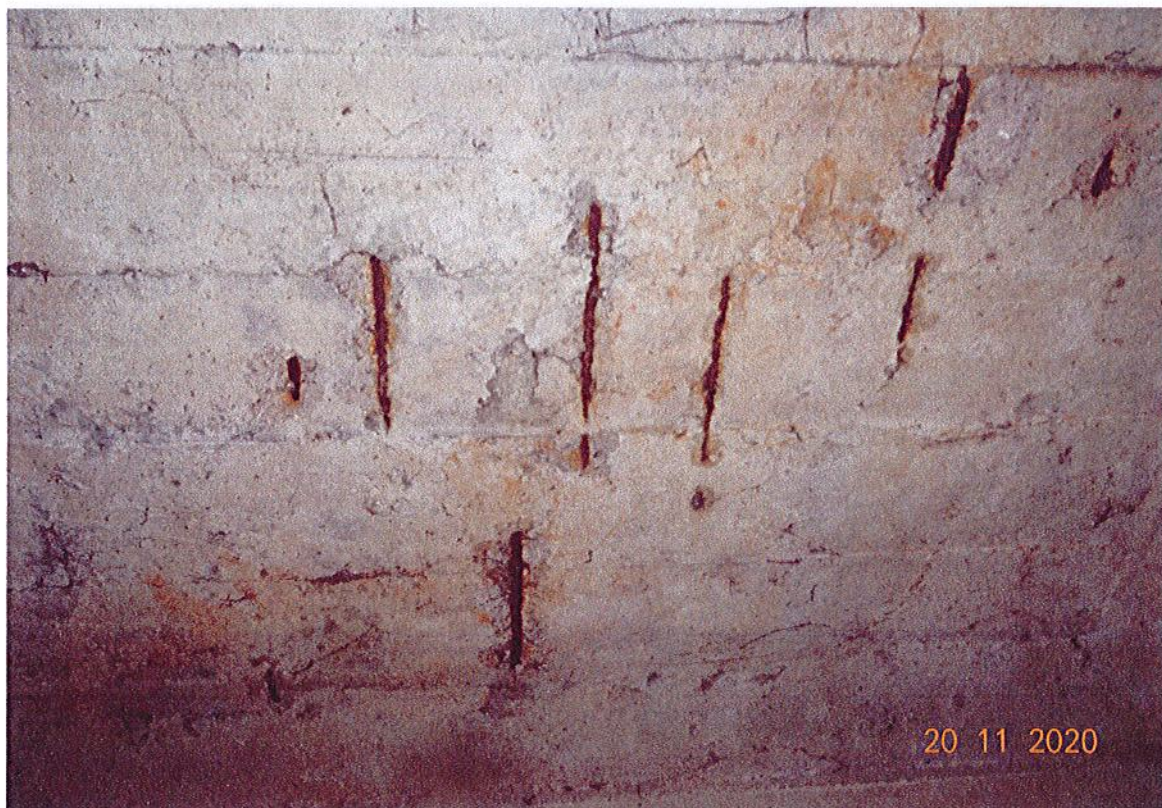
Fot. 17. Widok płyty pomostu. Widoczne pręty zbrojenia płyty wyraźnie skorodowane oraz ubytki i spękania w betonowej powierzchni płyty.

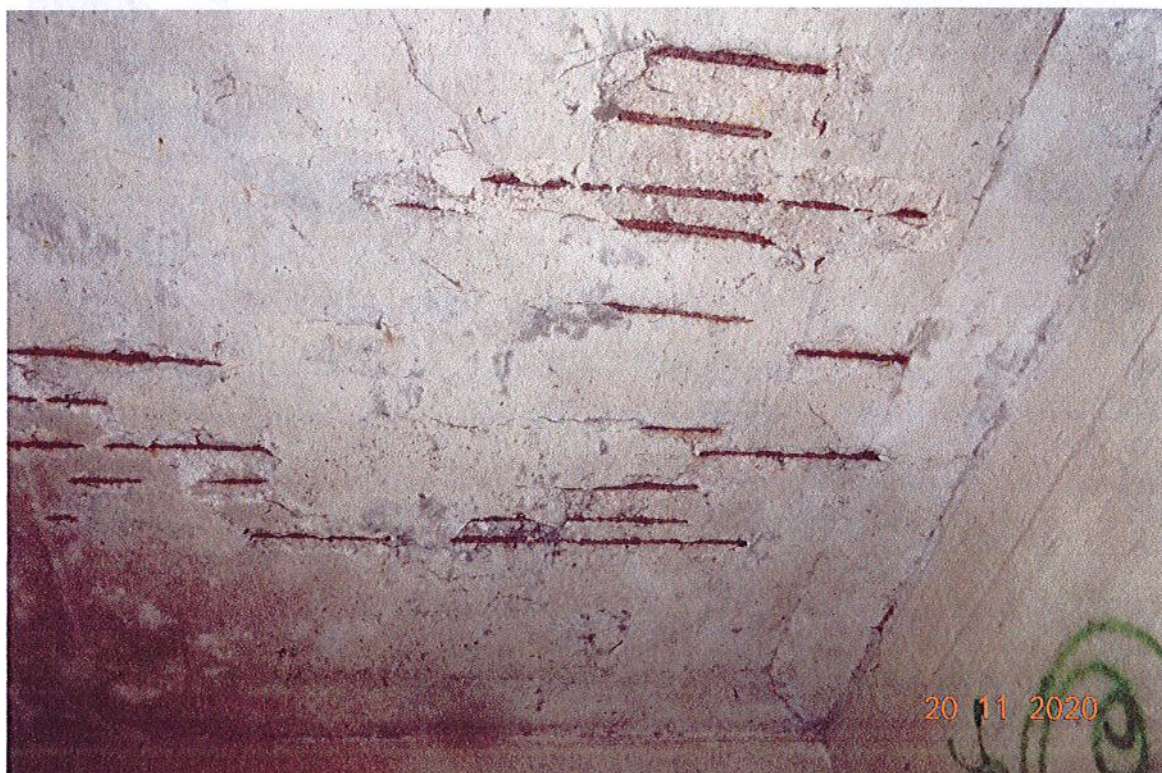
Fot. 18. Widok płyty pomostu. Widoczne pręty zbrojenia płyty wyraźnie skorodowane oraz ubytki i spękania w betonowej powierzchni płyty.

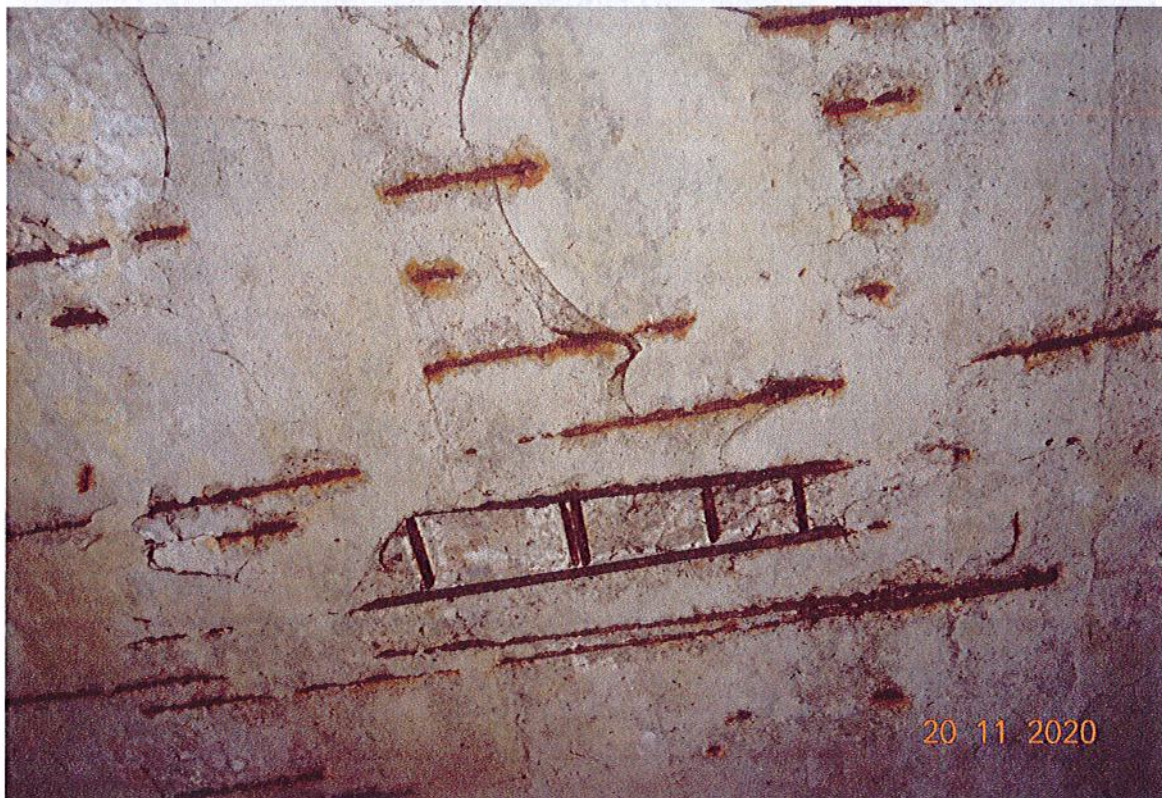
Fot. 21. Widok płyty pomostu. Widoczne pręty zbrojenia płyty wyraźnie skorodowane oraz ubytki i spękania w betonowej powierzchni płyty.

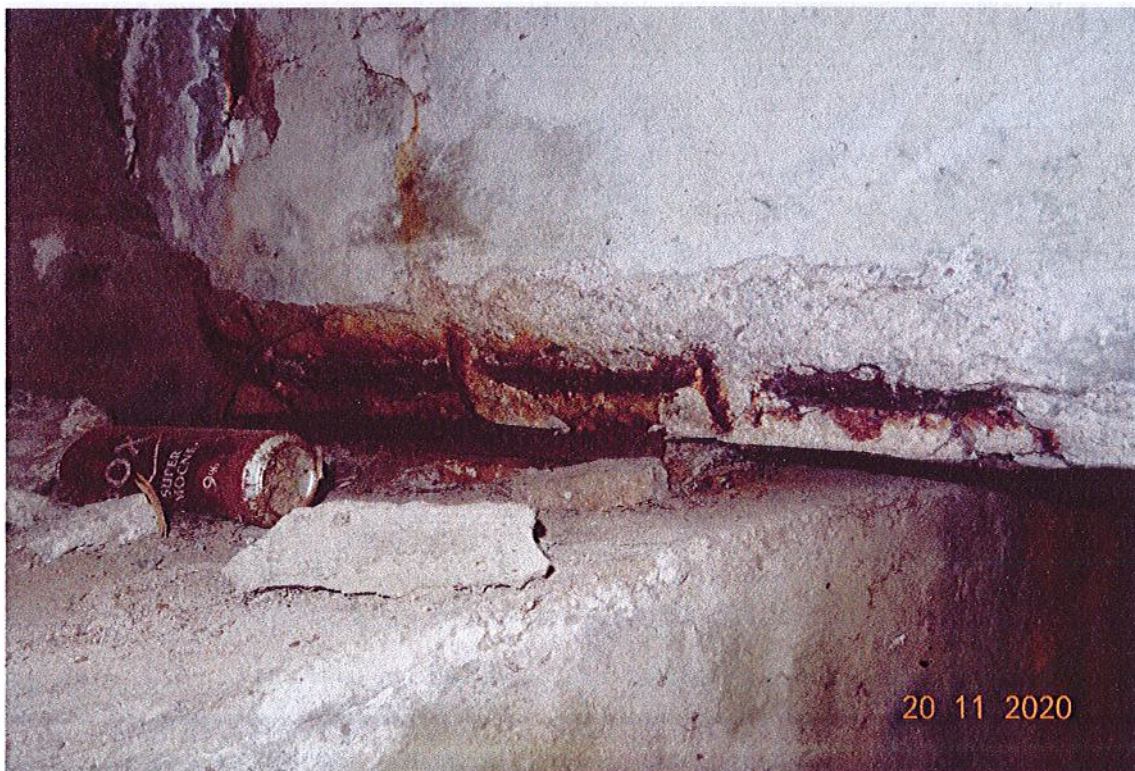
Fot. 22. Widok dźwigara wspartego na podporze. Łożysko mocno skorodowane, Widoczne ubytki i odpęnięcia powierzchni dźwigara, wyraźnie skorodowane zbrojenie.

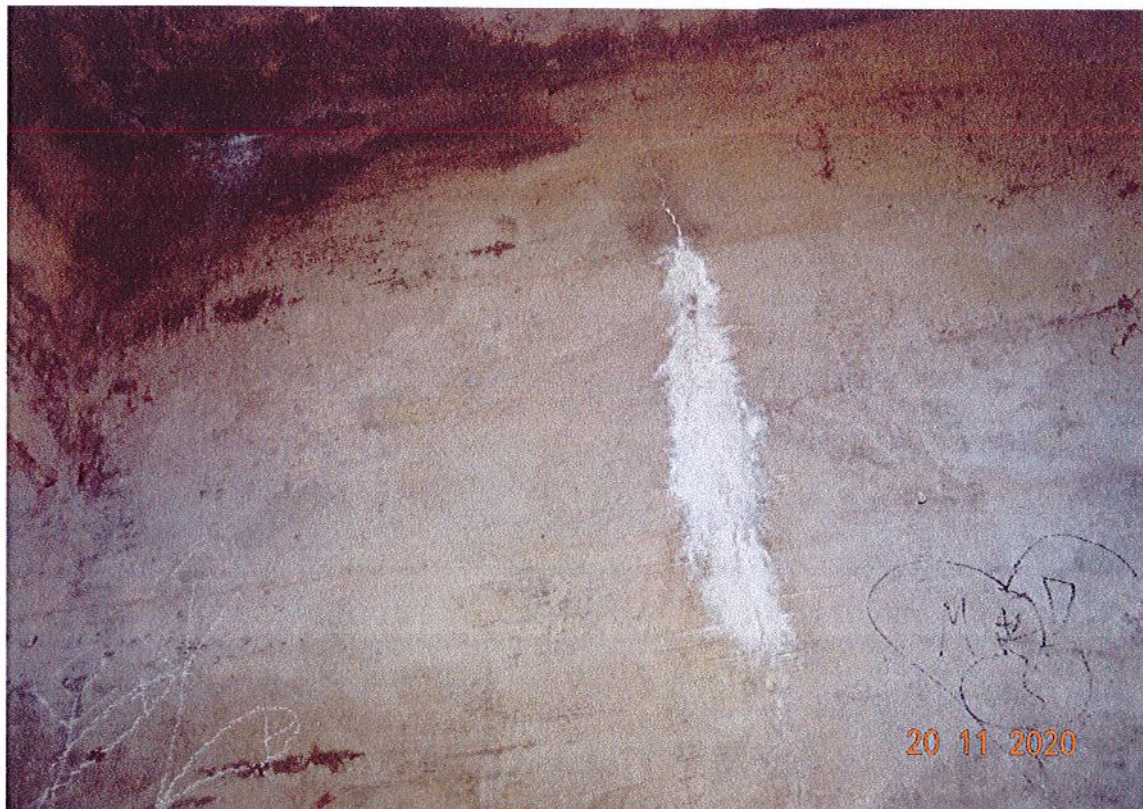
Fot. 23. Widok pierwszego dźwigara od strony Kanału Drzewnego. Widoczne pęknięcie powierzchni z wykwitami i naciekami.

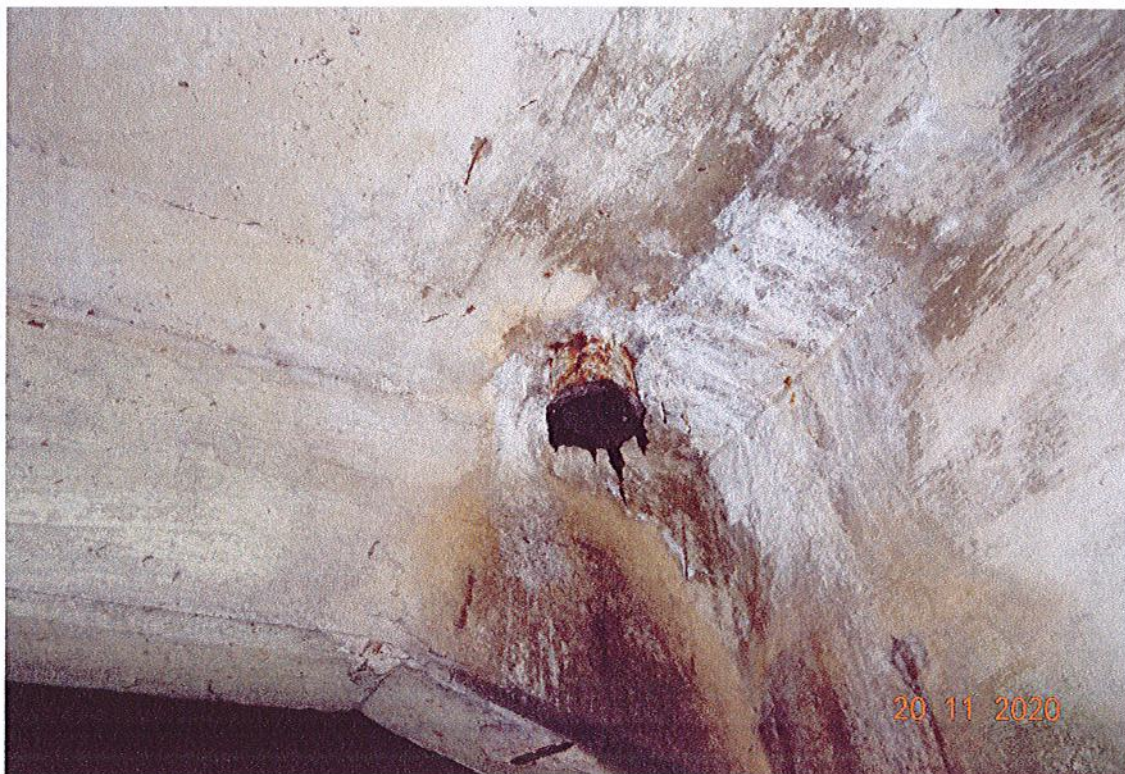
Fot. 24. Widok płyty pomostu z rurą odpływową wpustu ulicznego na obiekcie. Widoczne wykwit i zaciek na powierzchni płyty i dźwigara..

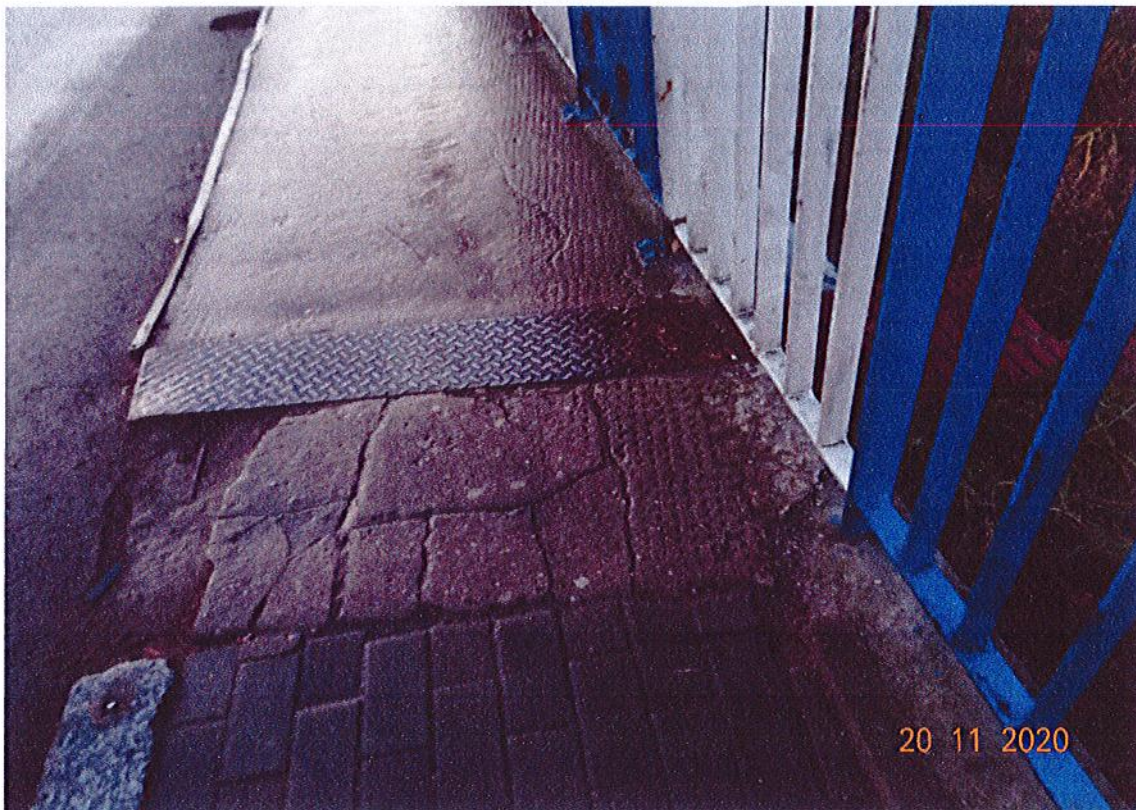
Fot. 25. Widok nawierzchni chodnika od strony Parsęty. Widoczne nierówności i ubytki nawierzchni przy płycie dylatacyjnej. Widoczne ślady ognisk korozji na balustradzie.

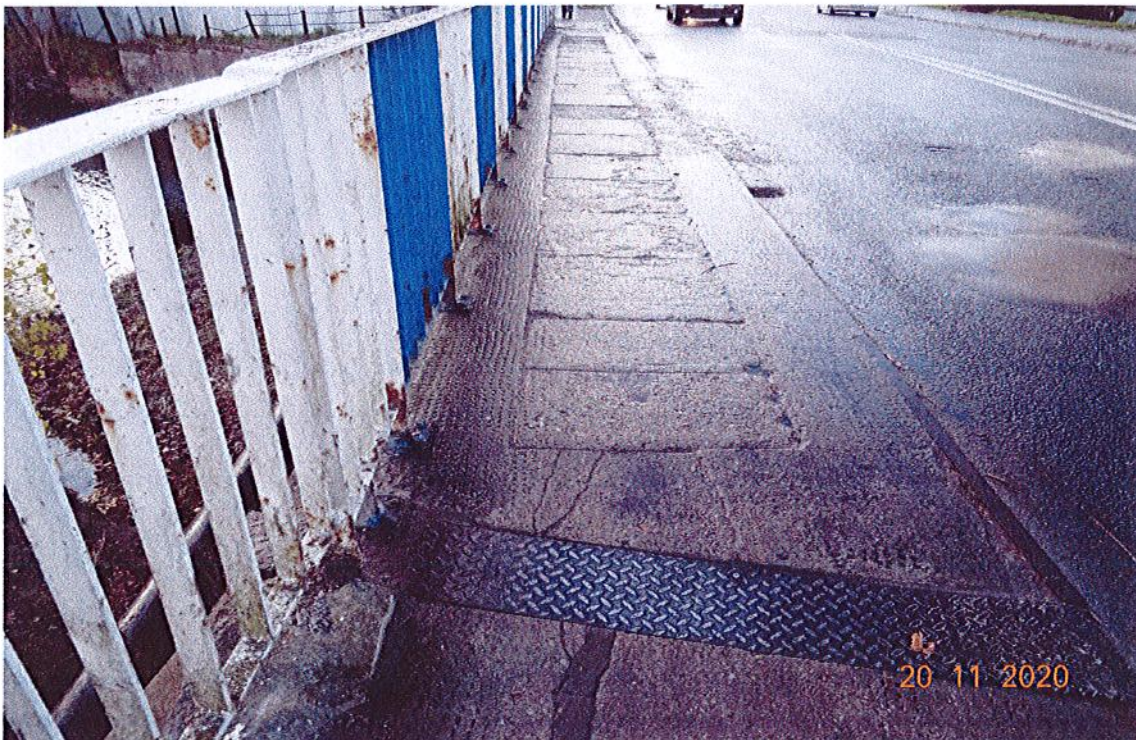
Fot. 26. Widok nawierzchni chodnika i jezdni od strony Kanalu Drzewnego. Widoczne nierówności i ubytki płyt kanału technicznego w nawierzchni chodnika oraz nierówności nawierzchni jezdni. Wyraźne ślady ognisk korozji na balustradzie.
