**Program prac konserwatorskich
z elementami ekspertyzy mykologicznej
piwnic miejskiego rausza w Kołobrzegu
(pomieszczenia lokalu gastronomicznego Adabar)**

Toruń-Kołobrzeg 2017

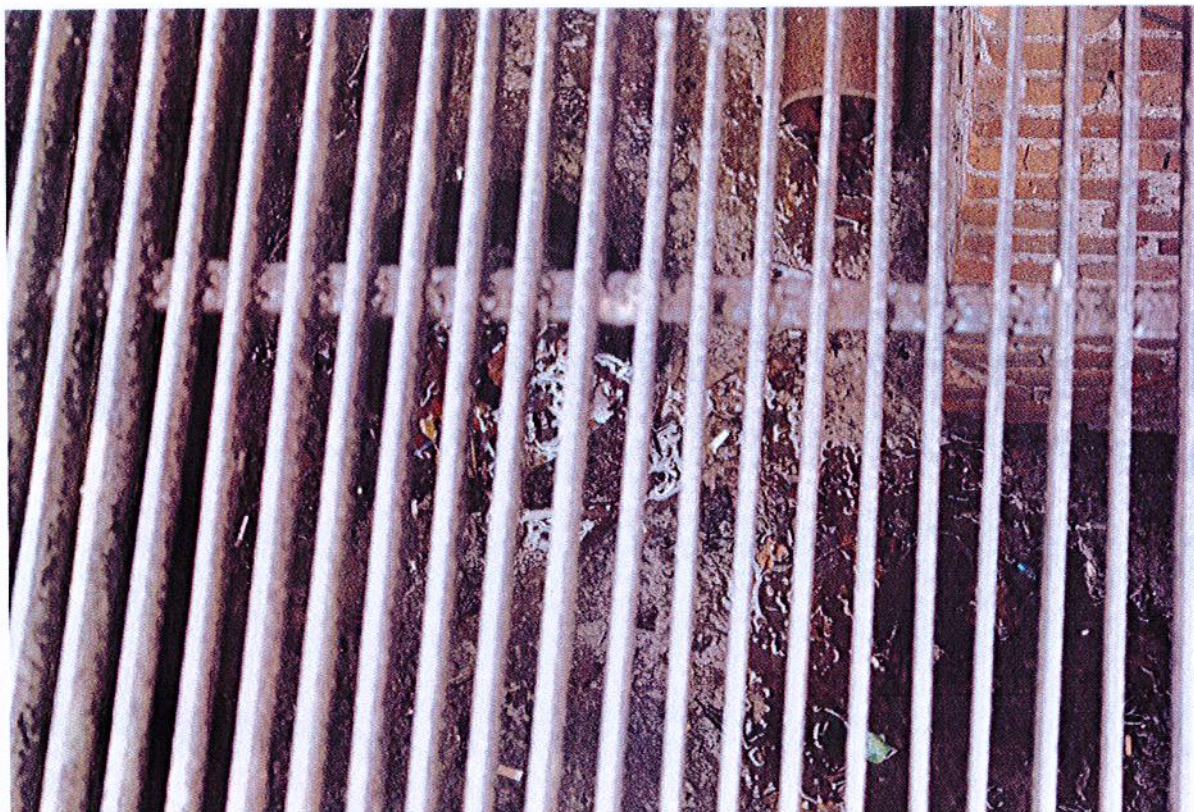
Zniszczenia obserwowane w obrębie tynków wewnętrznych restauracji Adabar powodowane są przez wodę opadową przenikającą w strukturę muru przez nieszczelny podest tarasu restauracji, klatkę schodową oraz zewnętrzne ściany piwnic – fosę. Na wszystkich wymienionych elementach, po stronie zewnętrznej widoczne są rozległe ślady działania wody w postaci licznych zacieków solnych, kolonii glonów i korozji materiałów budowlanych. W fosie po nawet niewielkich opadach zalega woda a rura drenażowa jest wypełniona deszczówką.

Fot.5. Kołobrzeg, Ratusz, Restauracja Adabar, wewnątrz fosy, dno i rury drenażowe fosy, nawet po niewielkich opadach wypełnione są przez długi czas wodą.

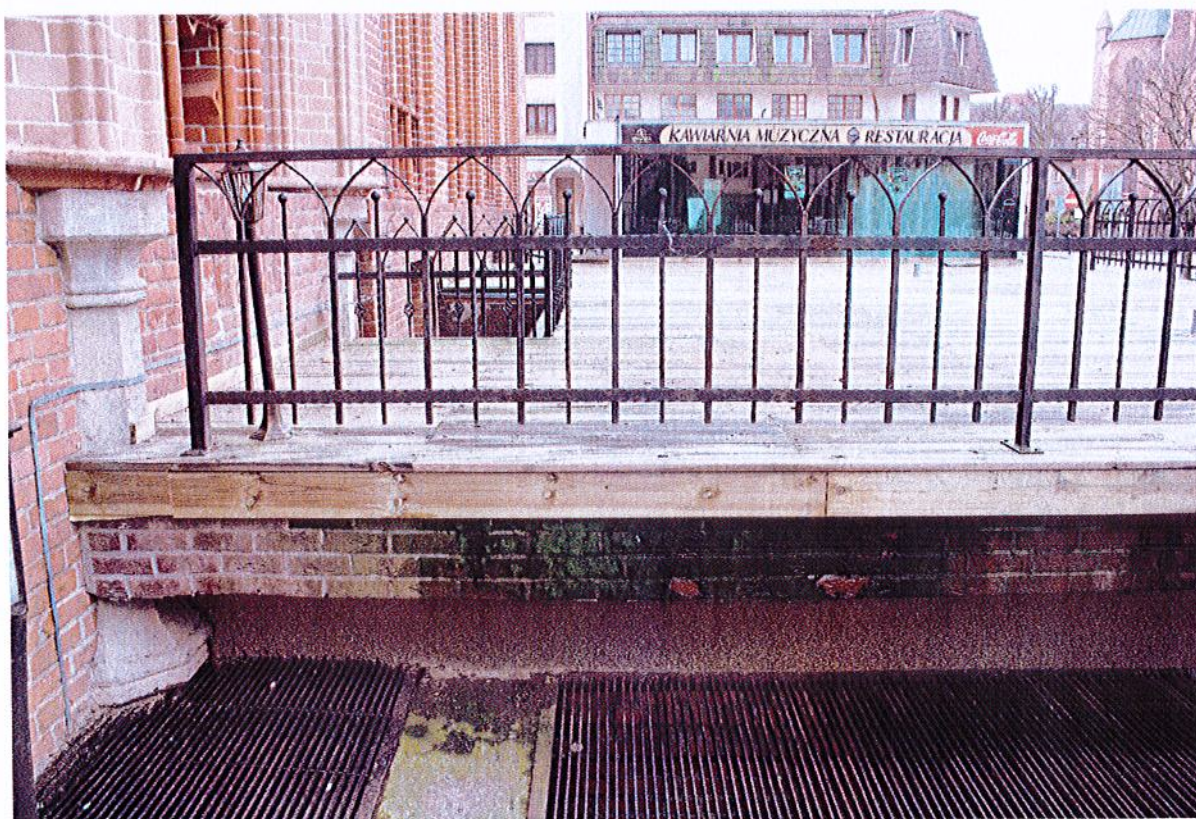
Fot.6. Kołobrzeg, Ratusz, Restauracja Adabar. Płyta tarasu wykazuje silne tendencje do utrzymywania zawilgocenia. Tak silny rozwój glonów możliwy jest jedynie w warunkach stałego zawilgocenia.

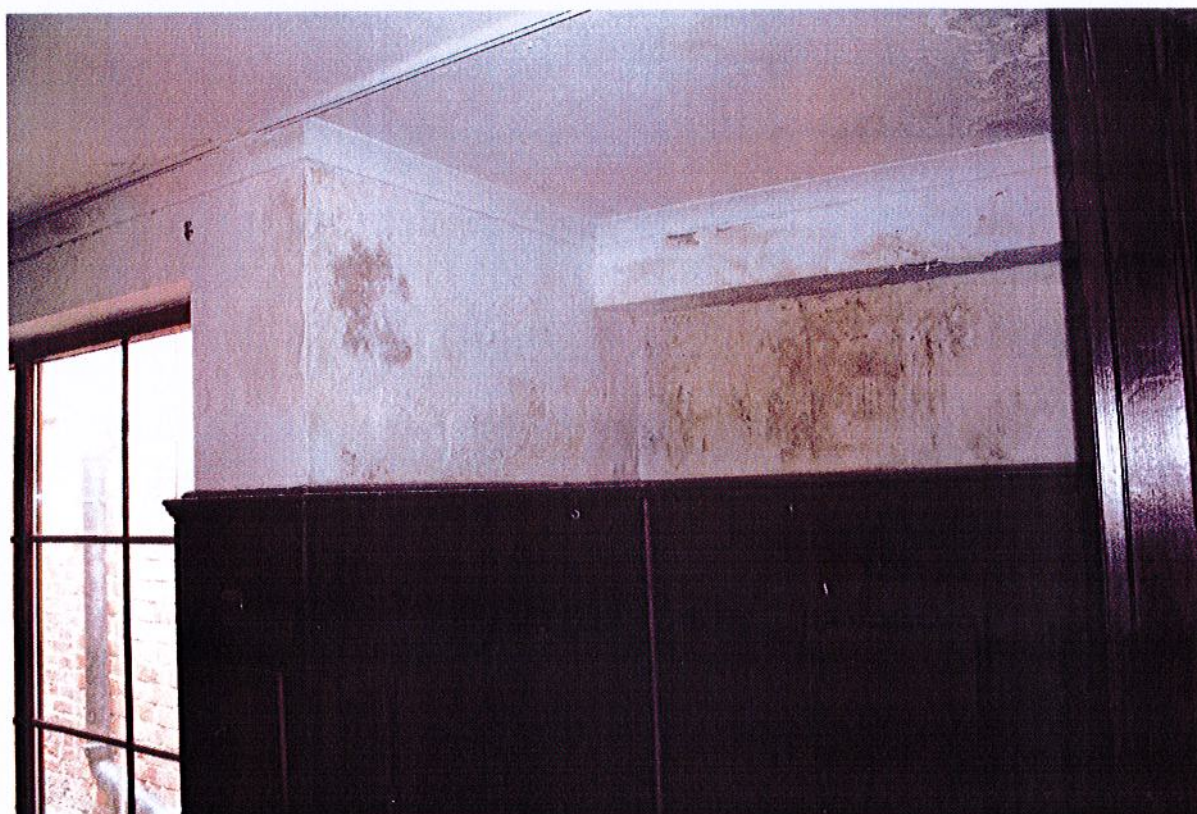
Najsilniejsze ślady zawilgocenia widoczne są w korytarzu prowadzącym z głównej klatki schodowej do pomieszczeń restauracji oraz na ścianach murów obwodowych. Przebiegające pod tarasem przejścia i przylegające do niego pomieszczenia-toalety noszą ślady regularnego i obfitego zalewania przez wodę opadową. Tynki sufitów znaczą ciemnobrązowe przebarwienia oraz rozległe kolonie grzybów strzępkowych w postaci szaro-czarnych, nieregularnych nalotów. Główną przyczyną powstania zawilgocenia i rozwoju korozji biologicznej, jest w tym obszarze, najprawdopodobniej przenikanie wody opadowej przez nieszczelną płytę tarasu. Ślady porażenia biologicznego i wilgoci widoczne są także w głównym pomieszczeniu restauracji, na górnych częściach ścian i częściowo na sklepieniach. Przyczyna ich powstawania przypisywać należy niewydolności systemu drenażowego-fosy, wilgoci kondensacyjnej i słabej wentylacji pomieszczeń.

Fot.12. Kołobrzeg, Ratusz, Restauracja Adabar, wewnątrz restauracji-korytarz. Zacieki na ścianach korytarza.

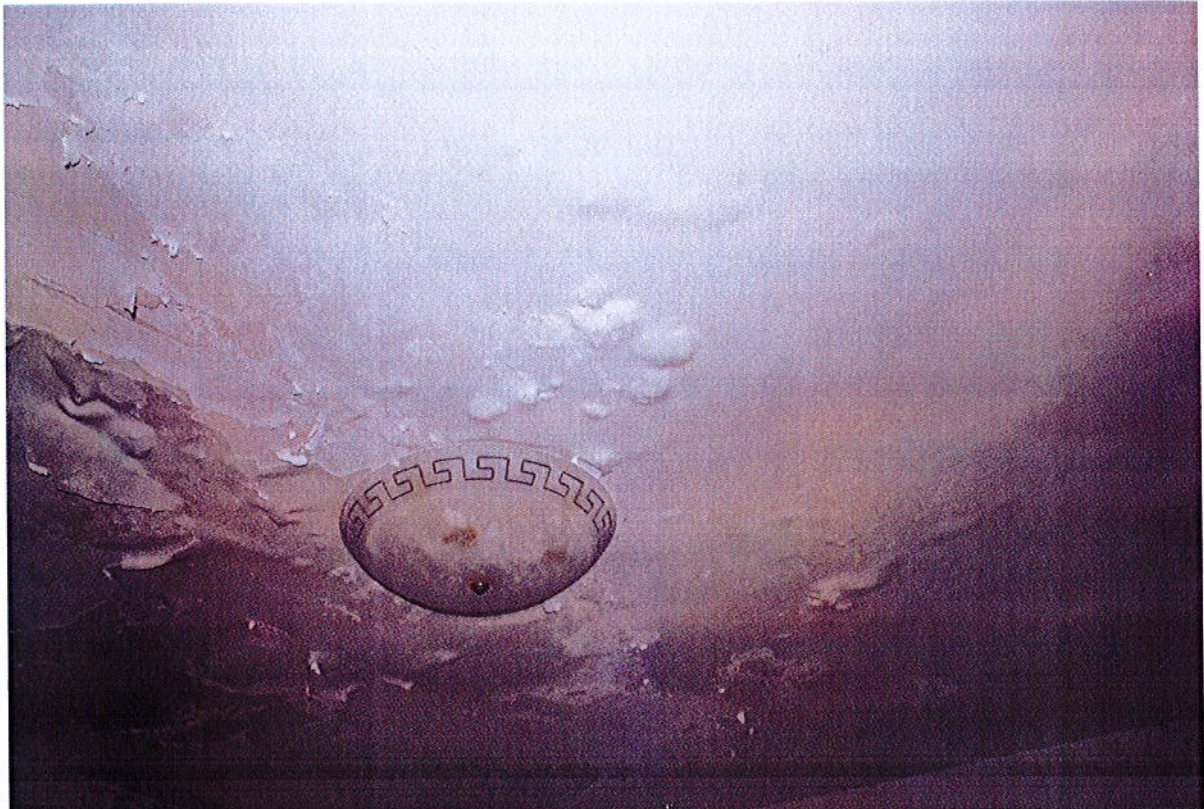
Praktycznie w obrębie wszystkich pomieszczeń widoczne są ślady zawilgocenia, zlokalizowane na ścianach, sufitach i sklepieniach. Farba jest w wielu miejscach spęcherzona. Pęcherze wypełnia zdeintegrowana zaprawa tynkarska oraz depozyty solne.

Fot.13. Kołobrzeg, Ratusz, Restauracja Adabar, wewnątrz restauracji-korytarz. Liczne spęcherzenia na suficie wypełnione są zdeintegrowanym tynkiem i depozytami solnymi.

-Obszary zawilgocone zabezpieczyć na czas osuszania piwnic (przed powtórny nałożeniem tynków) okładem z wody destylowanej i waty celulozowej lub bentonitu.

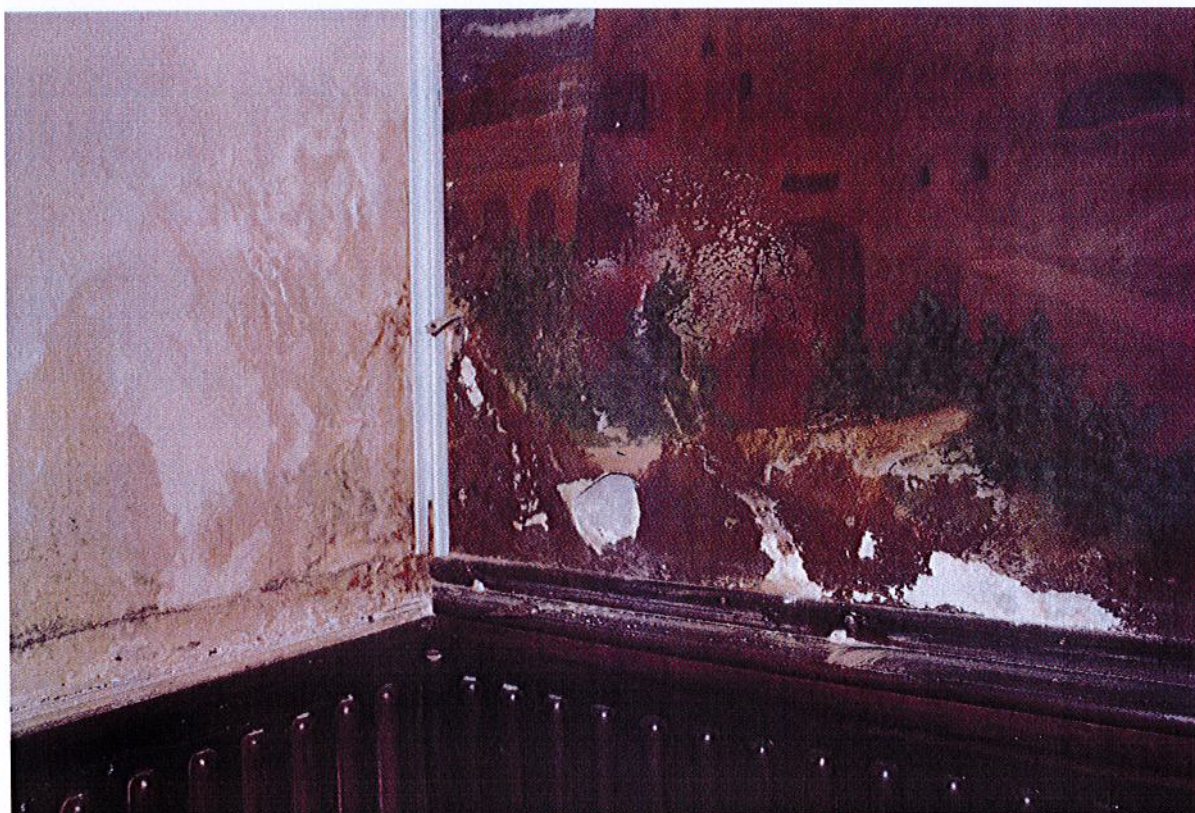
Fot.20. Kołobrzeg, Ratusz, Restauracja Adabar, główna sala restauracji. Objawy zawilgocenia widoczne są także w pozostałych pomieszczeniach restauracji, zwłaszcza na ścianach sąsiadujących z fosą. Na zdjęciu, po lewej widoczna ściana murów obwodowych a po prawej prostopadła do niej ściana działowa. Obie zawilgocone w stopniu umożliwiającym działanie soli rozpuszczalnych w wodzie.

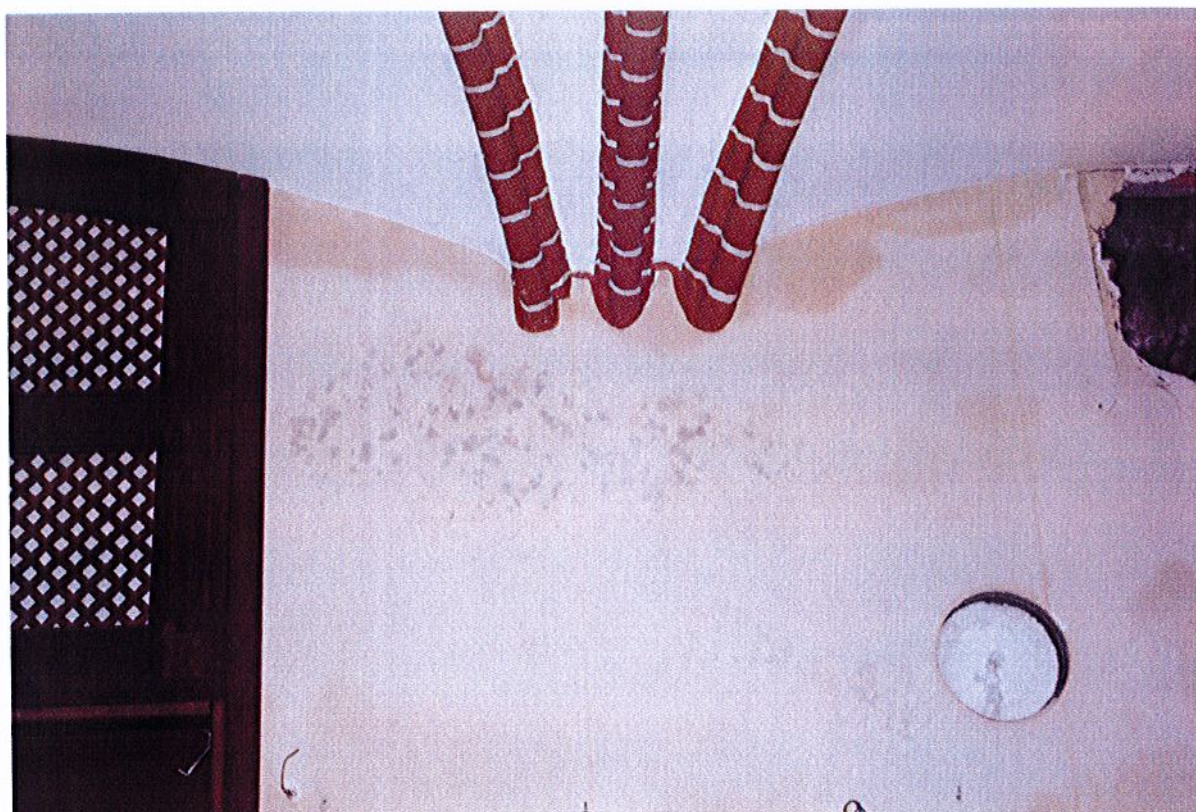
Fot.21. Kołobrzeg, Ratusz, Restauracja Adabar, główna sala restauracji. Pod tapetami czytelne są ślady obecności grzybów strzępkowych, wskazujące na problem z wilgocią kondensacyjną. Podobne ślady obserwuje się we wszystkich pomieszczeniach.

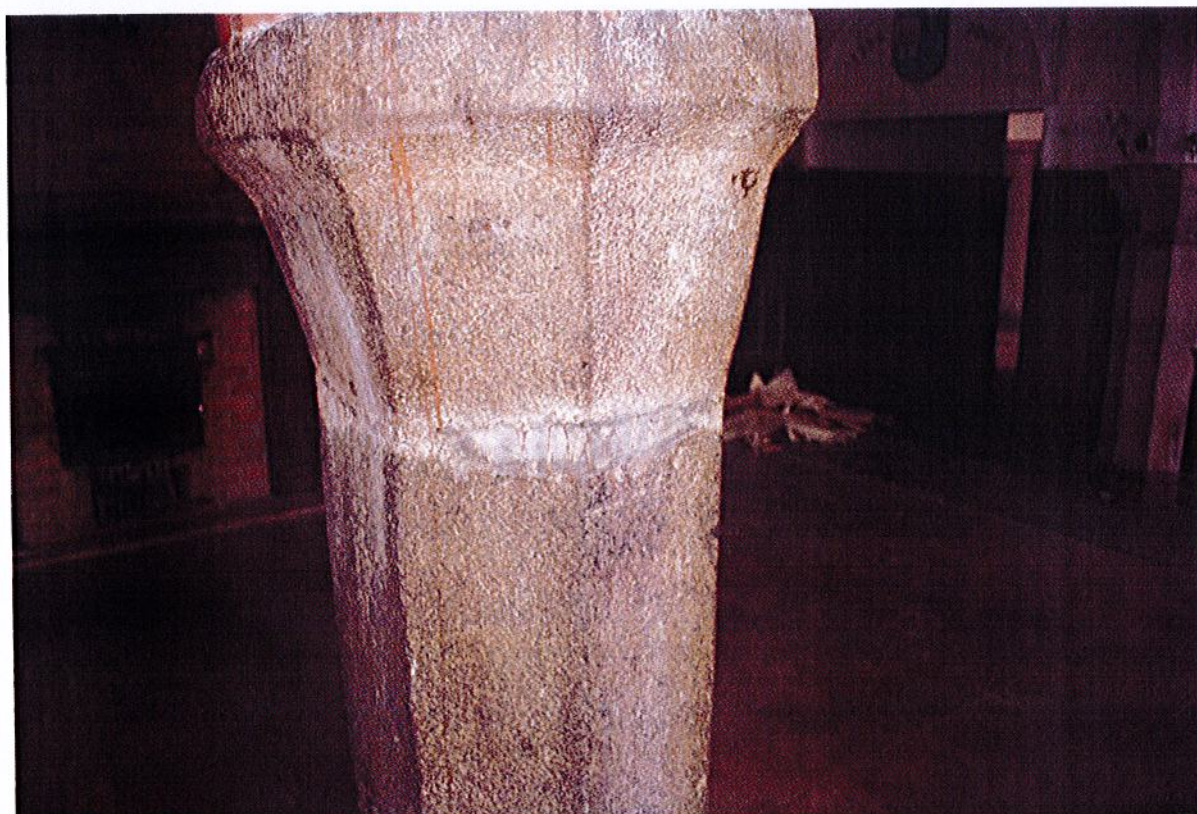
Kolumny wykonane z granitu, biorąc pod uwagę ich wiek i warunki ekspozycji zachowane są w stanie dobrym. Kolumna starsza – pochodząca z pierwszej fazy chronologicznej posiada widoczne ślady ingerencji konserwatorskiej na granicy trzonu i głowicy. Szew będący granicą brył architektonicznych lub efektem pęknięcia monolitu, wypełniono zaprawami mineralnymi o zróżnicowanej kolorystyce i teksturze. Pomiędzy trzonem a głowicą widoczne jest także lekkie przesunięcie powodujące zaburzenie geometrii podpory.

Fot.22. Kołobrzeg, Ratusz, Restauracja Adabar, główna sala restauracji. Kolumna granitowa z I fazy chronologicznej. Pęknięcie, lub zamierzony podział pomiędzy bryłami kolumny wypełniono zaprawą mineralną. Na zdjęciu widoczna także deformacja geometrii spowodowana przesunięciem elementów. Granit jest wyraźnie zabrudzony i zatłuszczony.

-Ubytki w kolumnach granitowych uzupełnić masami na bazie niezólknących żywic epoksydowych typu Eurostac lub Hextal, kruszyw i pigmentów.

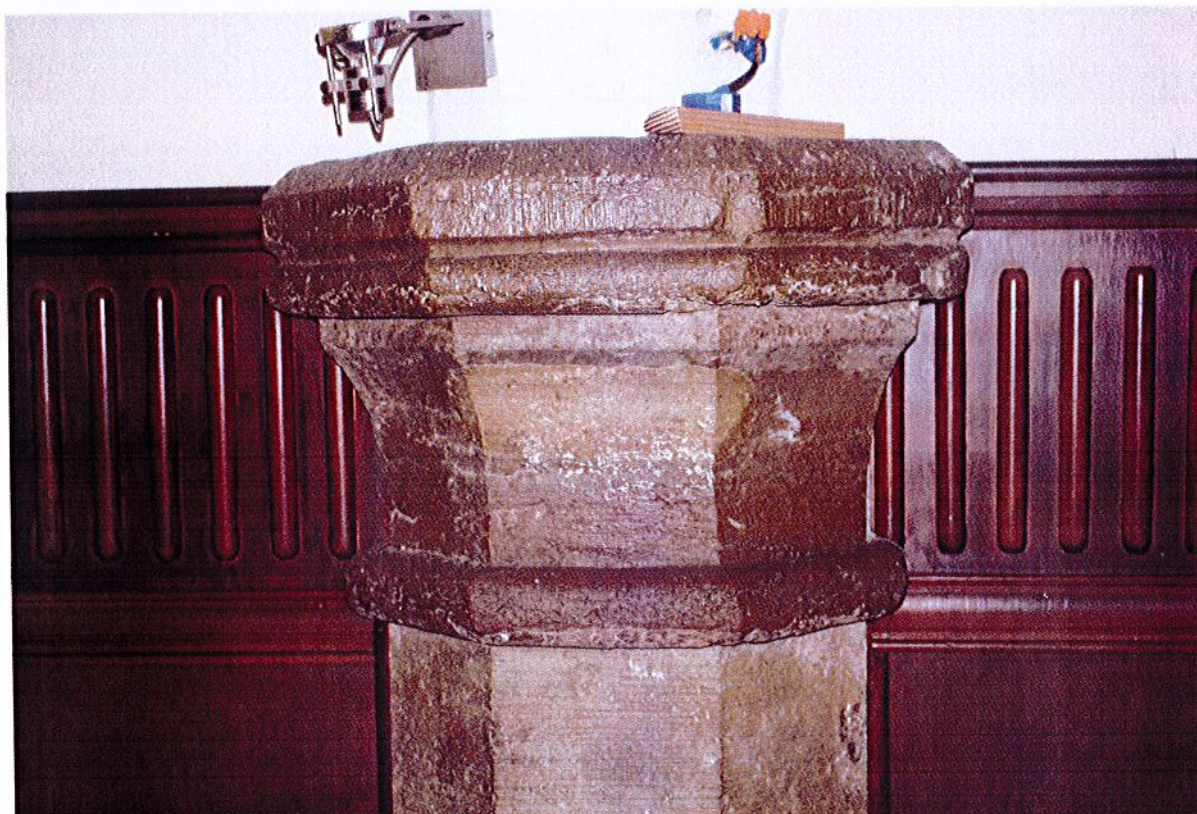
Fot.26. Kołobrzeg, Ratusz, Restauracja Adabar, główna sala restauracji. Półkolumna z wapienia zbitego, z III fazy chronologicznej. Powierzchnia kamienia jest silnie zatuszczona, najprawdopodobniej pokryta „domowymi” preparatami do pielęgnacji kamienia.

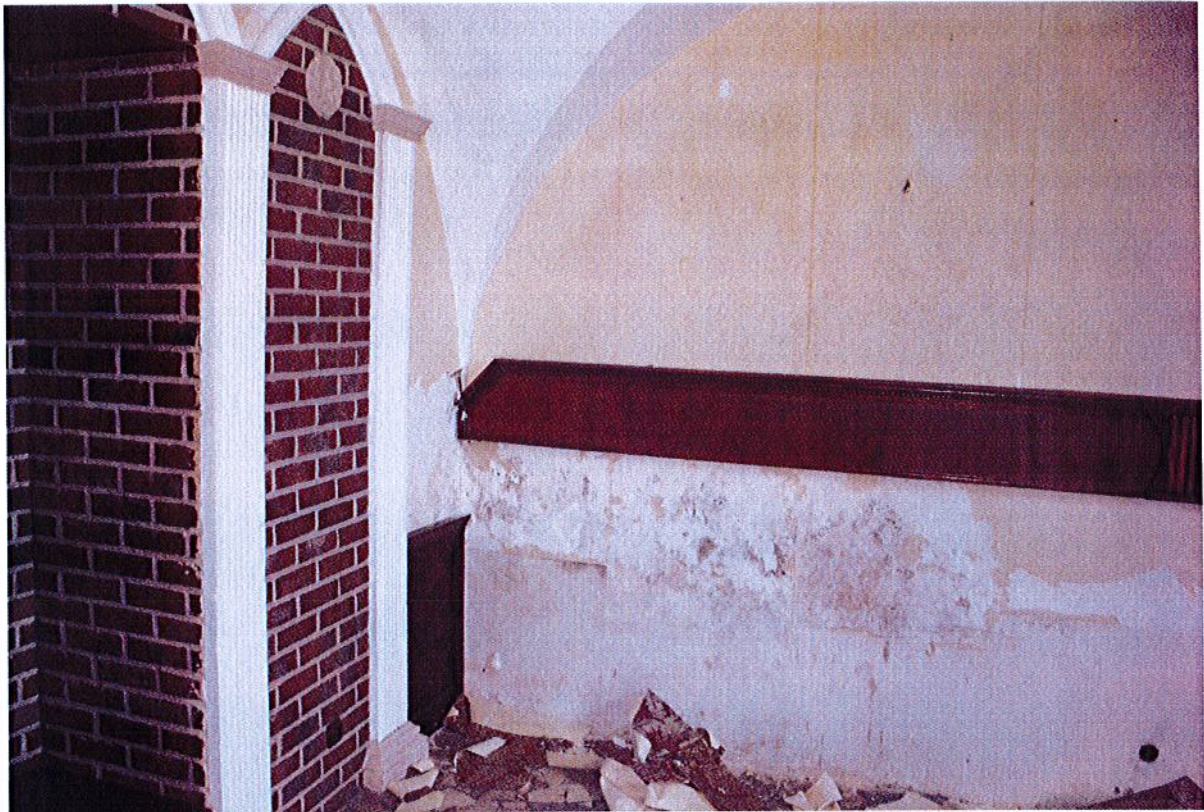
Fot.43. Kołobrzeg, Ratusz, Restauracja Adabar, sala myśliwska. Podobnie jak w pozostałych pomieszczeniach ściany stały się siedliskiem rozległych kolonii grzybów strzępkowych.

-Odsłonięty wątek ceglany wraz zaprawą spoinująca i pozostałościami tynków historycznych zdezynfekować (w obszarach zawilgoconych lub porażonych biologicznie) z użyciem preparatów przeznaczonych do zwalczania grzybów domowych np.: Boramon Koncentrat, lub podobnych.

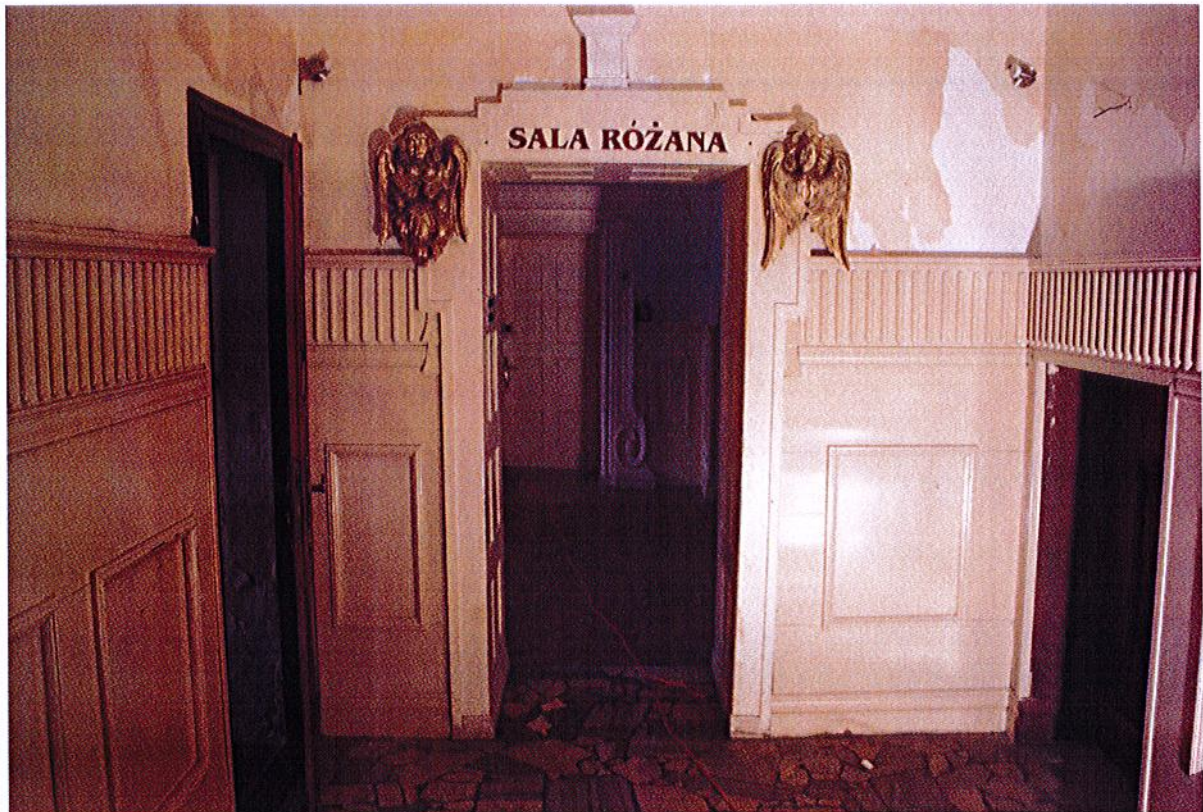
Fot.47. Kołobrzeg, Ratusz, Restauracja Adabar, sala różana. Awers ościeżnicy bez skrzydła. Pomimo silnej brutalizacji historyczna stolarka zachowała się w dość dobrym stanie.

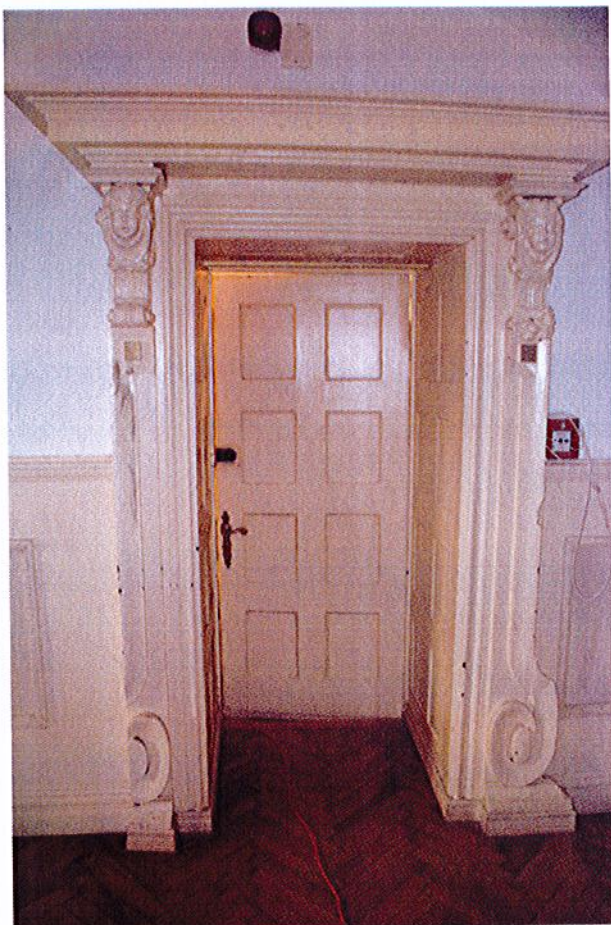
Największe ubytki zlokalizowane są w partii cokołowej opaski. Brak jest dużej części woluty umieszczonej po lewej stronie wejścia. Uszkodzenie powstało po roku 1974 – na zdjęciach archiwalnych elementy ościeża są kompletne. Stalowe okucia widoczne również na zdjęciach archiwalnych wymieniono na współczesne – mosiężne. Na skrzydle obecne są pionowe pęknięcia w obrębie płycin i drobne spękania w obszarach obciążanych podczas pracy skrzydła. Całość pokryto wtórnie olejnicą w kolorze jasno-beżowym.

Fot.49. Kołobrzeg, Ratusz, Restauracja Adabar, sala różana. Ościeżyna z zachowanym skrzydłem ramowo-płycinowy, awers. W strefie cokołowej widoczne duże uszkodzenie woluty opaski. Szyld i klamka są współczesne, analogiczne do drzwi w korytarzu i toalet dla gości.

-Klejenie pęknięć strukturalnych i powierzchniowych wykonać przy użyciu dyspersji polioctanu winylu.

Uszkodzenia wynikające z pracy elementów ustabilizować dodatkowo za pomocą drewnowkrętów o gęsto uzwojonym gwincie. Łby wkrętów wpuścić w podfrezowania i zakotkować.

Do wykonania napraw powierzchniowych użyć można mas na bazie żywic poliestrowych (Sintolegno) lub epoksydowych (AralditeSV/HV36). Żywica poliestrowa Sintolegno ma bardzo jasne wybarwienie i chłonną strukturę pozwalającą na łatwe patynowanie bez warstw podkładowych. Kity na bazie żywic epoksydowych mają bardzo dobrą adhezję do podłoża i nadają się do drobnych uzupełnień w obszarach narażonych na uszkodzenia, są jednak trudniejsze do patynowania.

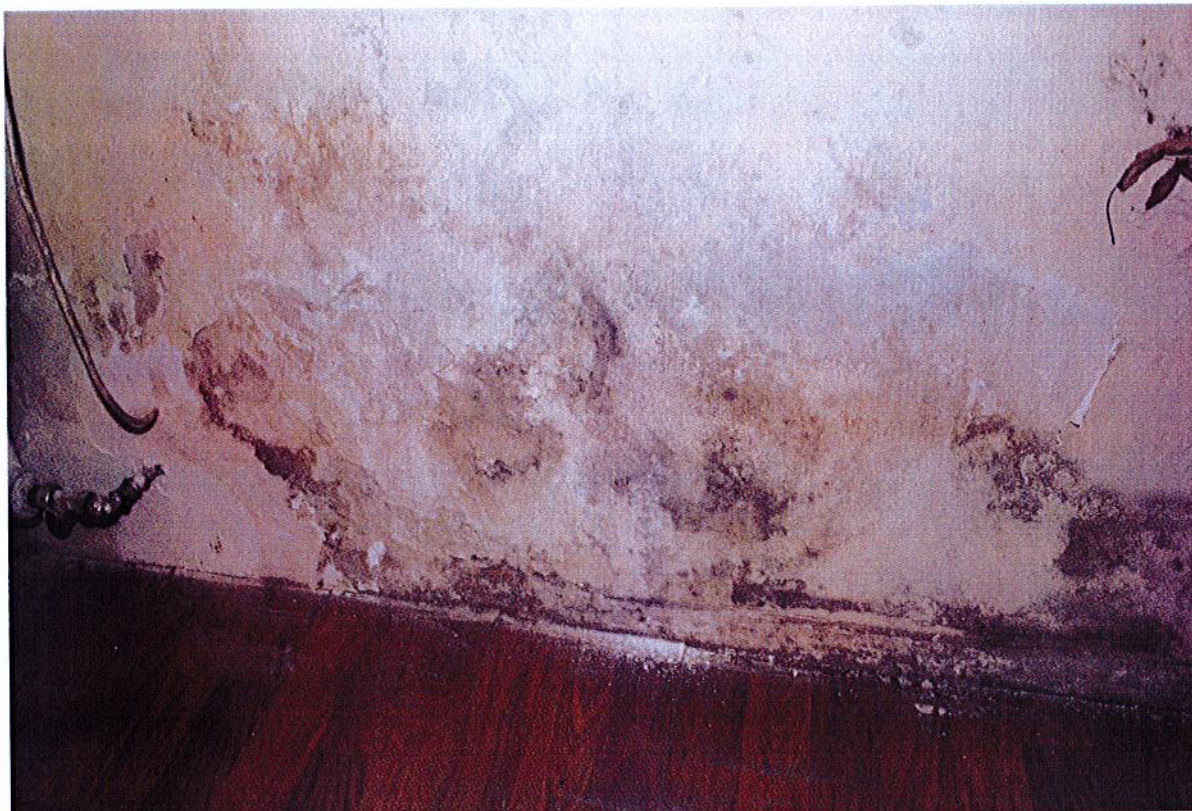
Fot.53. Kołobrzeg, Ratusz, Restauracja Adabar „biuro” restauracji. Ślady zawilgocenia i kolonie grzybów strzępkowych w przyziemiu pomieszczenia, ściana północna.

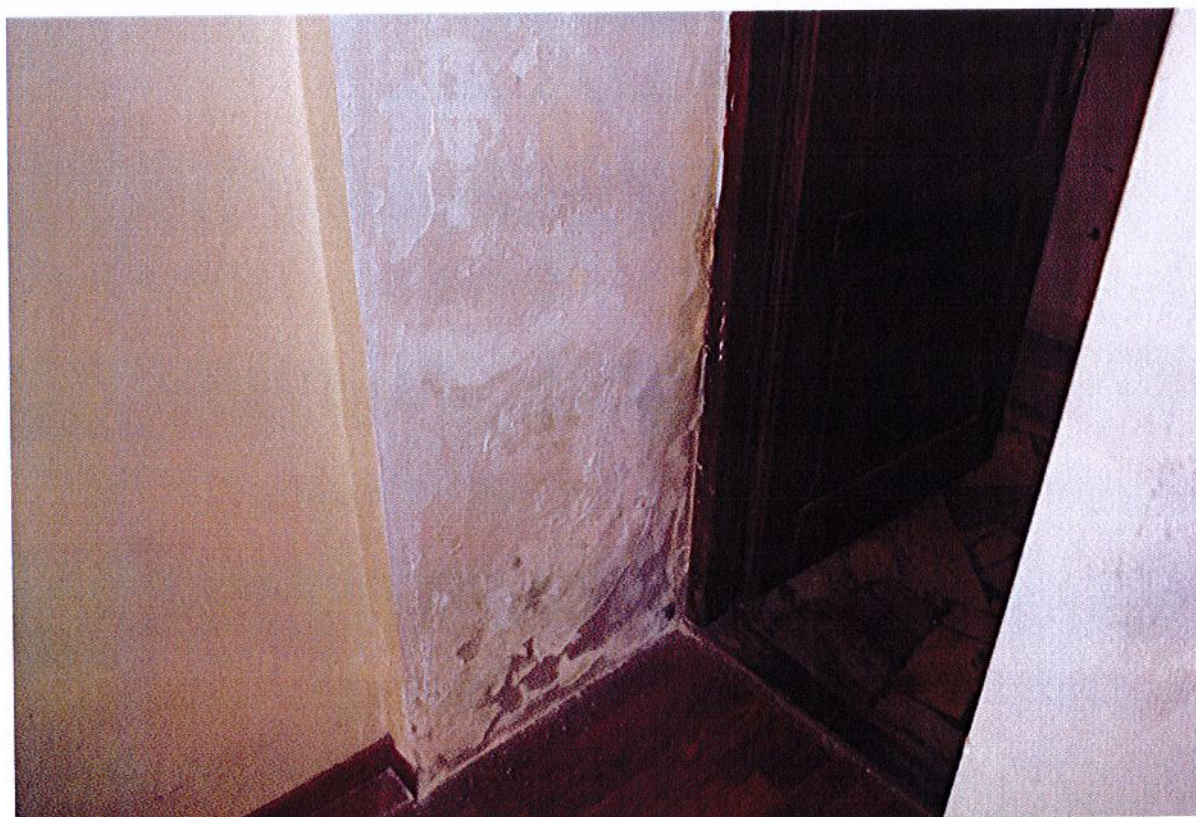
Dużo niebezpieczniejsze zjawiska leżą u podstaw zawilgocenia wewnętrznych murów konstrukcyjnych i działowych, np. węgarek drzwi biura, ściany korytarza, ściana w kuchni. Sugerować mogą one, że pod posadzką pojawia się okresowo woda w stanie ciekłym (przenikająca z fosy?).

Fot.54. Kołobrzeg, Ratusz, Restauracja Adabar „biuro” restauracji. Nietypowe ślady działania wilgoci w strefie cokołowej ściany działowej. Badanie wilgotności metodą elektrooporową wykazało w tym miejscu 54% wilgotności względnej (materiał suchy do około 20%) i wysokie zasolenie.

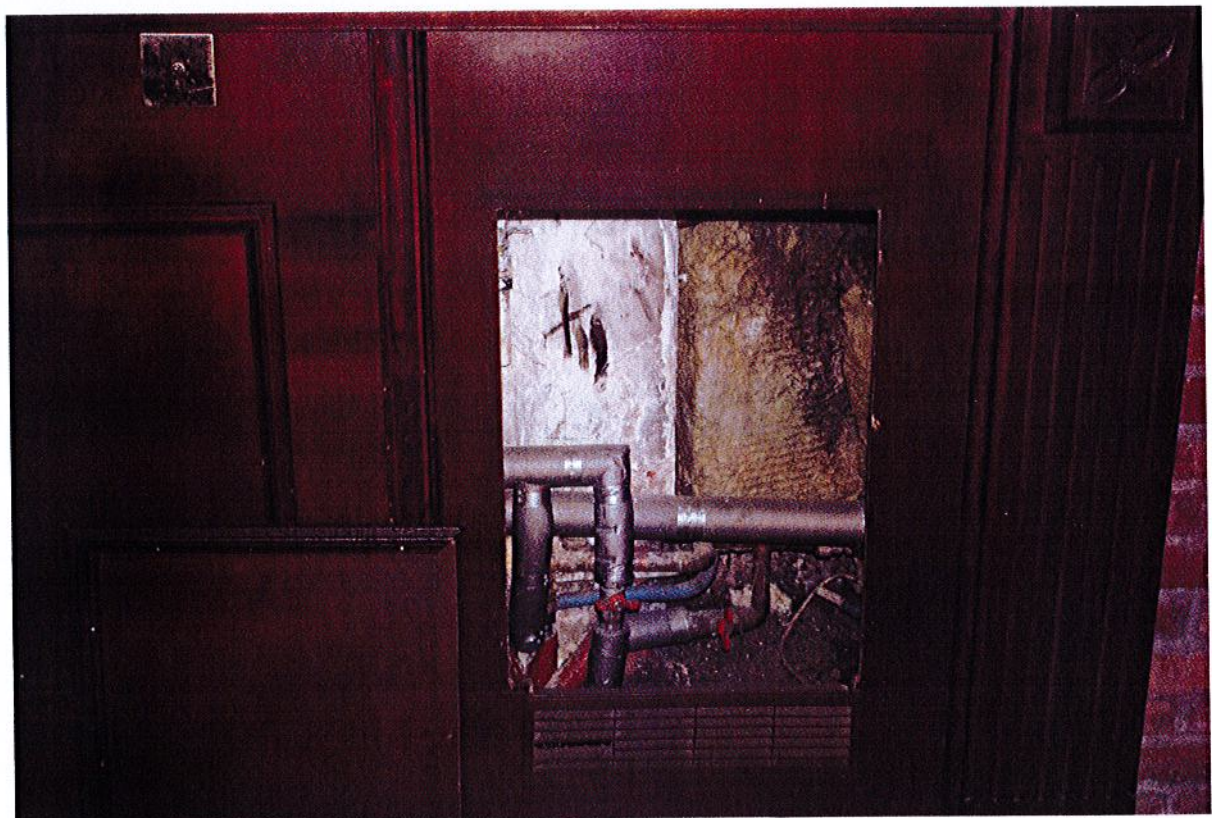
Fot.55. Kołobrzeg, Ratusz, Restauracja Adabar korytarz zaplecza. Silne i nietypowe zawilgocenie ściany działowej.

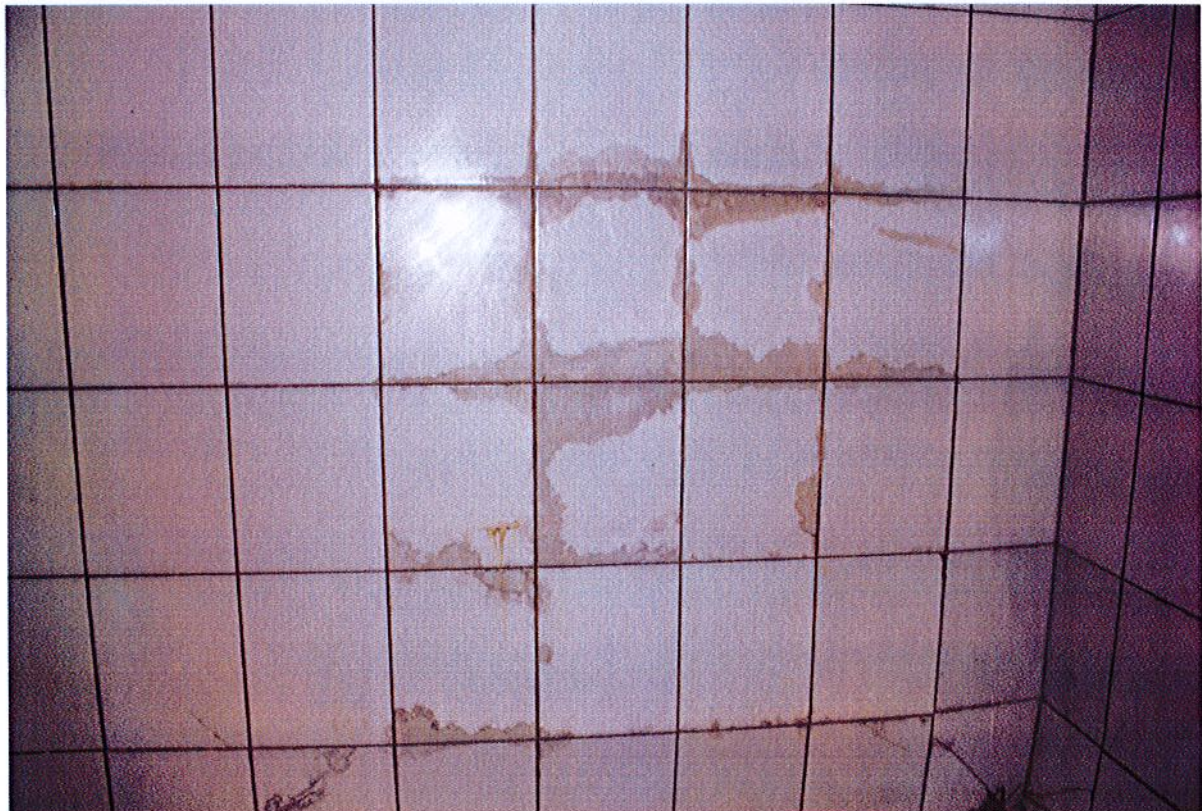
kuchennym stwierdzono rozległe ślady korozji biologicznej w postaci zaplamień fliz. Spoiny a być może i sam materiał ceramiczny zaatakowane zostały przez grzyby strzępkowe lub domowe.

Fot.58. Kołobrzeg, Ratusz, Restauracja Adabar, zaplecze restauracyjne – kuchnia. Na ścianie widoczne objawy korozji biologicznej. Mur pod kafelkami porażony został najprawdopodobniej przez którąś z odmian grzyba domowego.

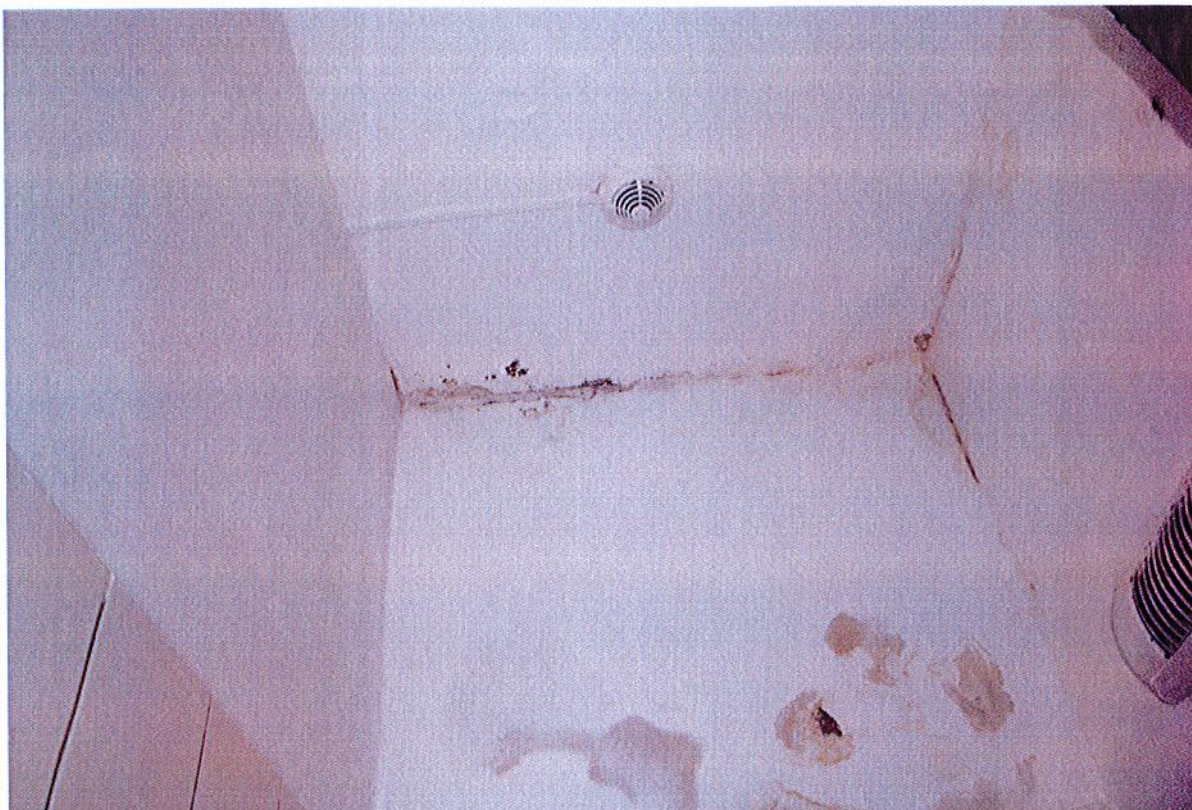
Fot.59. Kołobrzeg, Ratusz, Restauracja Adabar, zaplecze restauracyjne – korytarz. W części tej widoczne są objawy działania wilgoci kondensacyjnej. Dalsze użytkowanie obiektu w charakterze restauracji wymaga przeprojektowania instalacji wentylacyjnej.

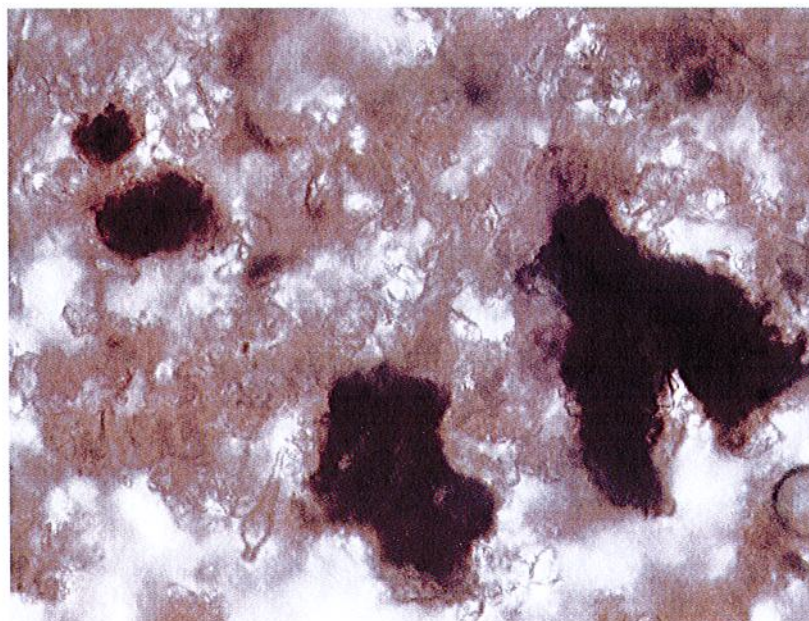
Fot. 1. Rozdrobniony materiał z ciemnoszarej powierzchni próbki (pow. x 400)
