PROJEKT BUDOWLANY

OPRACOWANIE: demontaż istniejących płyt azbestowo-cementowych i ocieplenia, wzmocnienie ścian warstwowych i wykonanie nowego ocieplenia wraz z kolorystyką

OBIEKT: budynek mieszkalny wielorodzinny

ADRES: Kołobrzeg, ul. ppor. E. Łopuskiego 30-32,
działka nr 26 obr. 11 m. Kołobrzeg

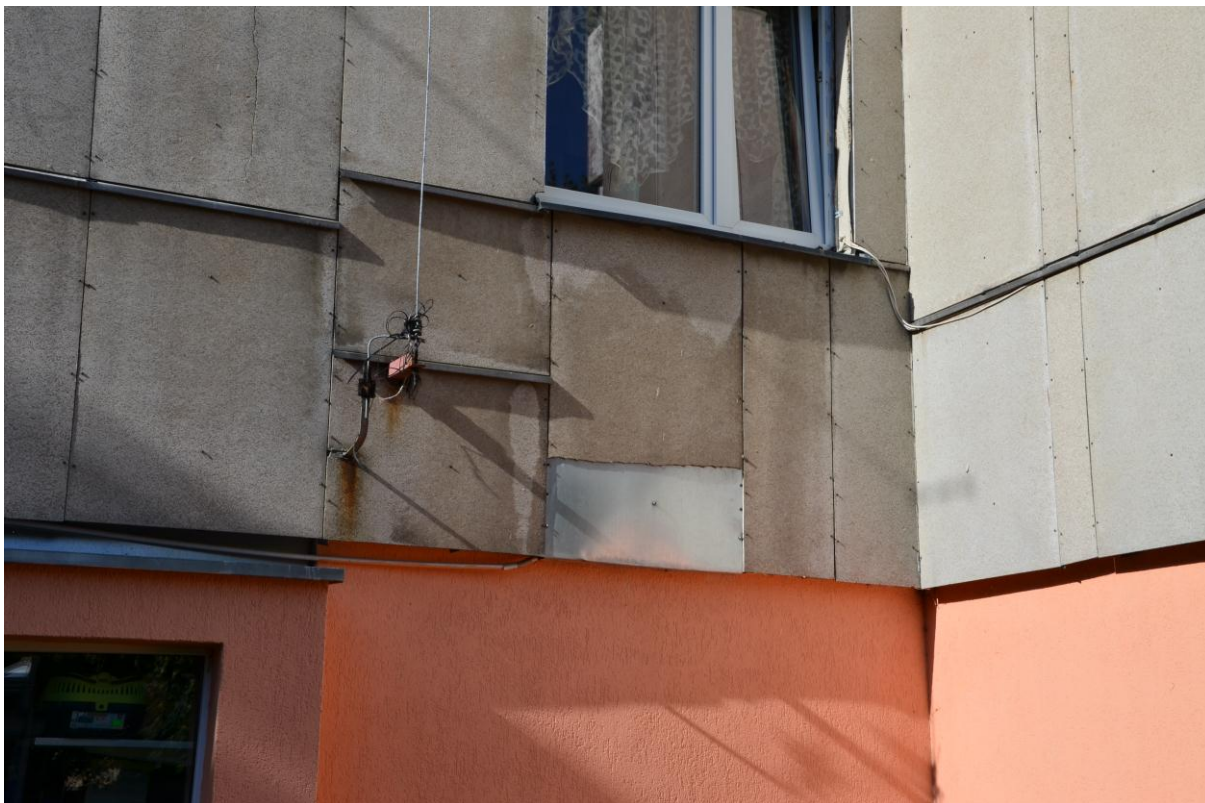
Stan mocowania płyt azbestowo-cementowych do rusztu jest niezadowalający. Do mocowania użyto wkrętów mosiężnych zgodnie z dokumentacją (M4 długości 35 mm) z podkładkami, ale trafiają się wkręty inne np. M5 długości 40 mm z łbem stożkowym. Wkręty nie były przykręcane do łat lecz wbijane przy pomocy młotka o czym świadczą zaklepane łby czy skrzywienia trzonu wkręta. Wkręty są luźne w otworach, ruszają się, dają się łatwo wykręcać choć przyklepane łby utrudniają pracę śrubokrętem. Niektóre wkręty wystają łbami ponad lico płyty na około 4-5 mm. Wkręty rozmieszczone są wzdłuż krawędzi co 26-32 cm od krawędzi około 10 mm. W dolnych partiach elewacji widoczne są uszkodzenia mechaniczne od uderzeń ciężkimi przedmiotami.

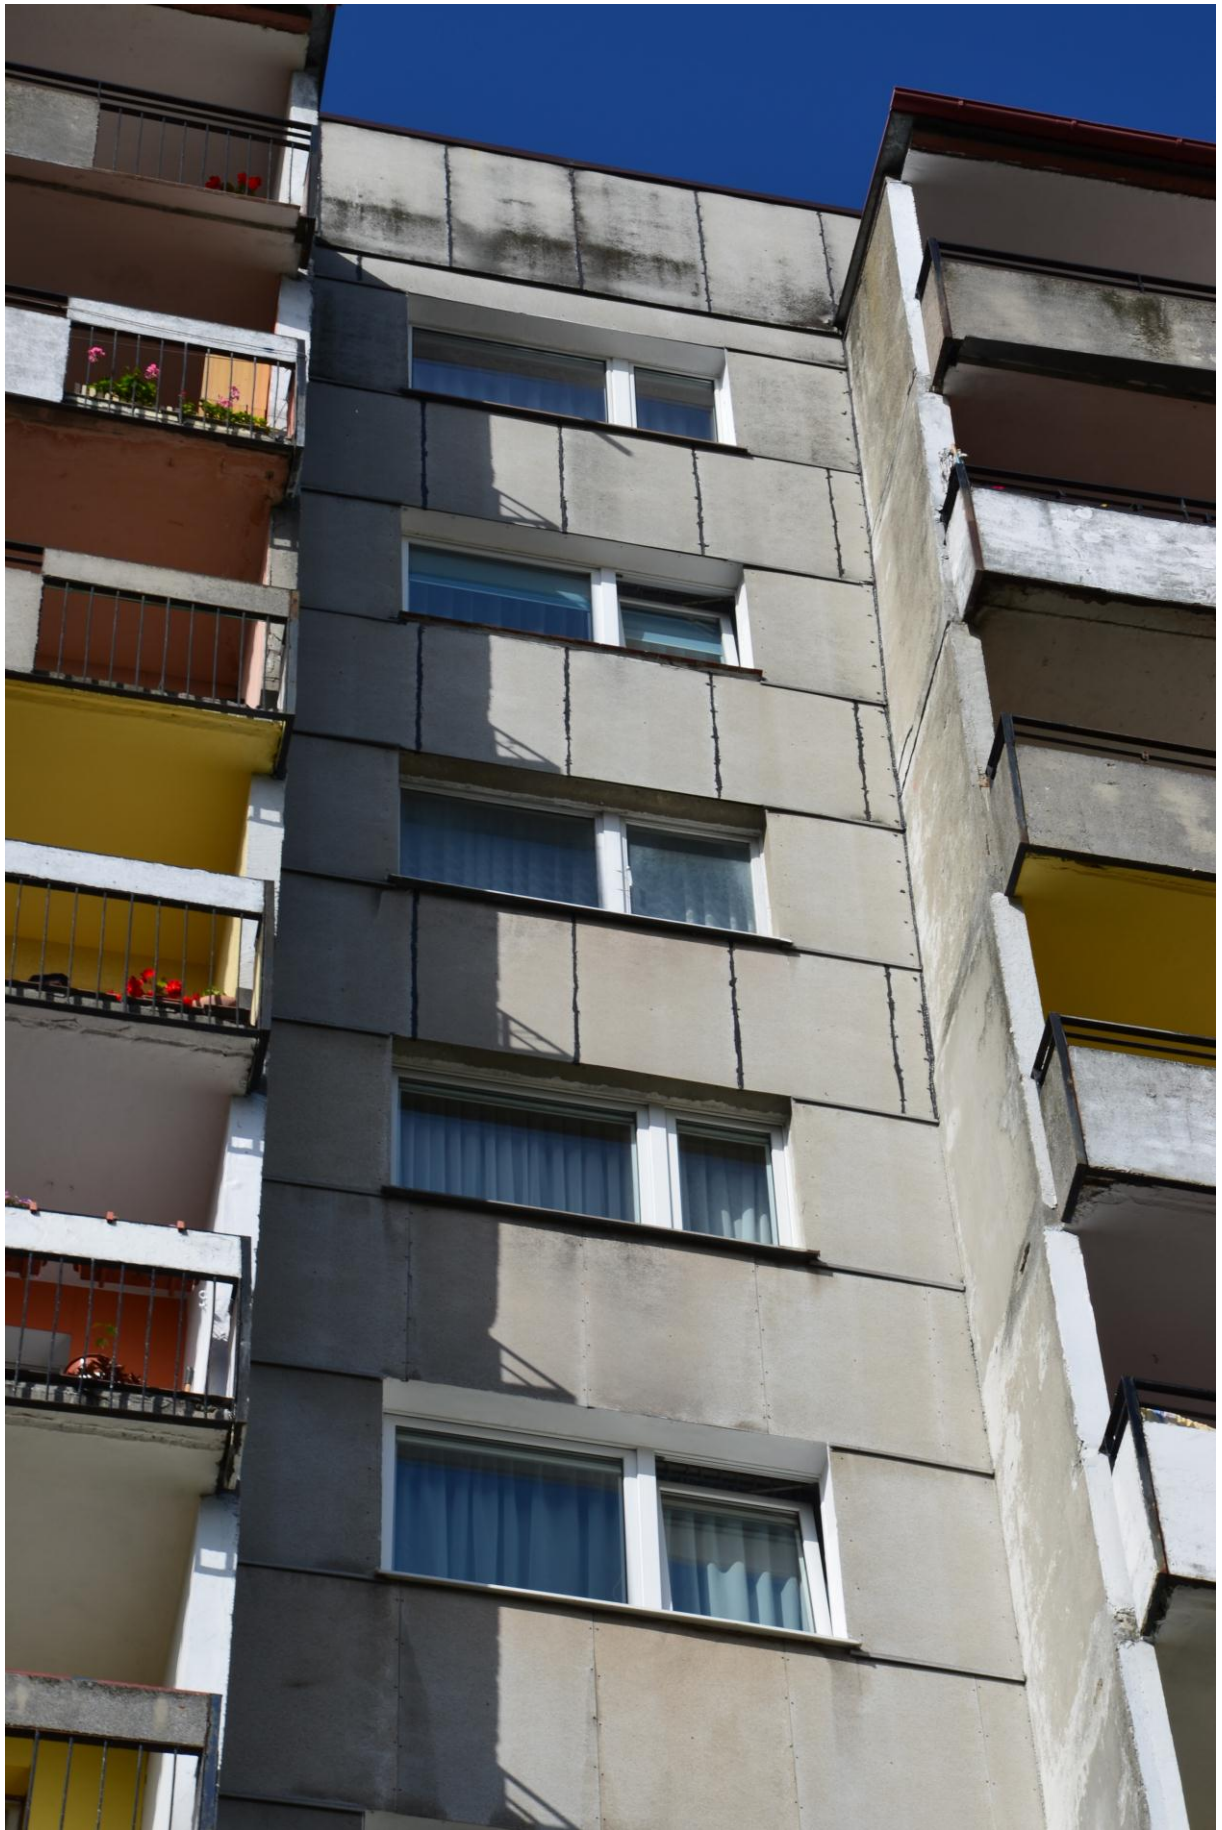
W wielu miejscach gdzie wkręty są luźne, płyty azbestowo-cementowe odstają od rusztu drewnianego a uszczelki poziome profilowe z blachy aluminiowej wypadły, pod płyty elewacyjne ścieka woda deszczowa – widoczne doraźne naprawy preparatami bitumicznymi na złączach płyt.

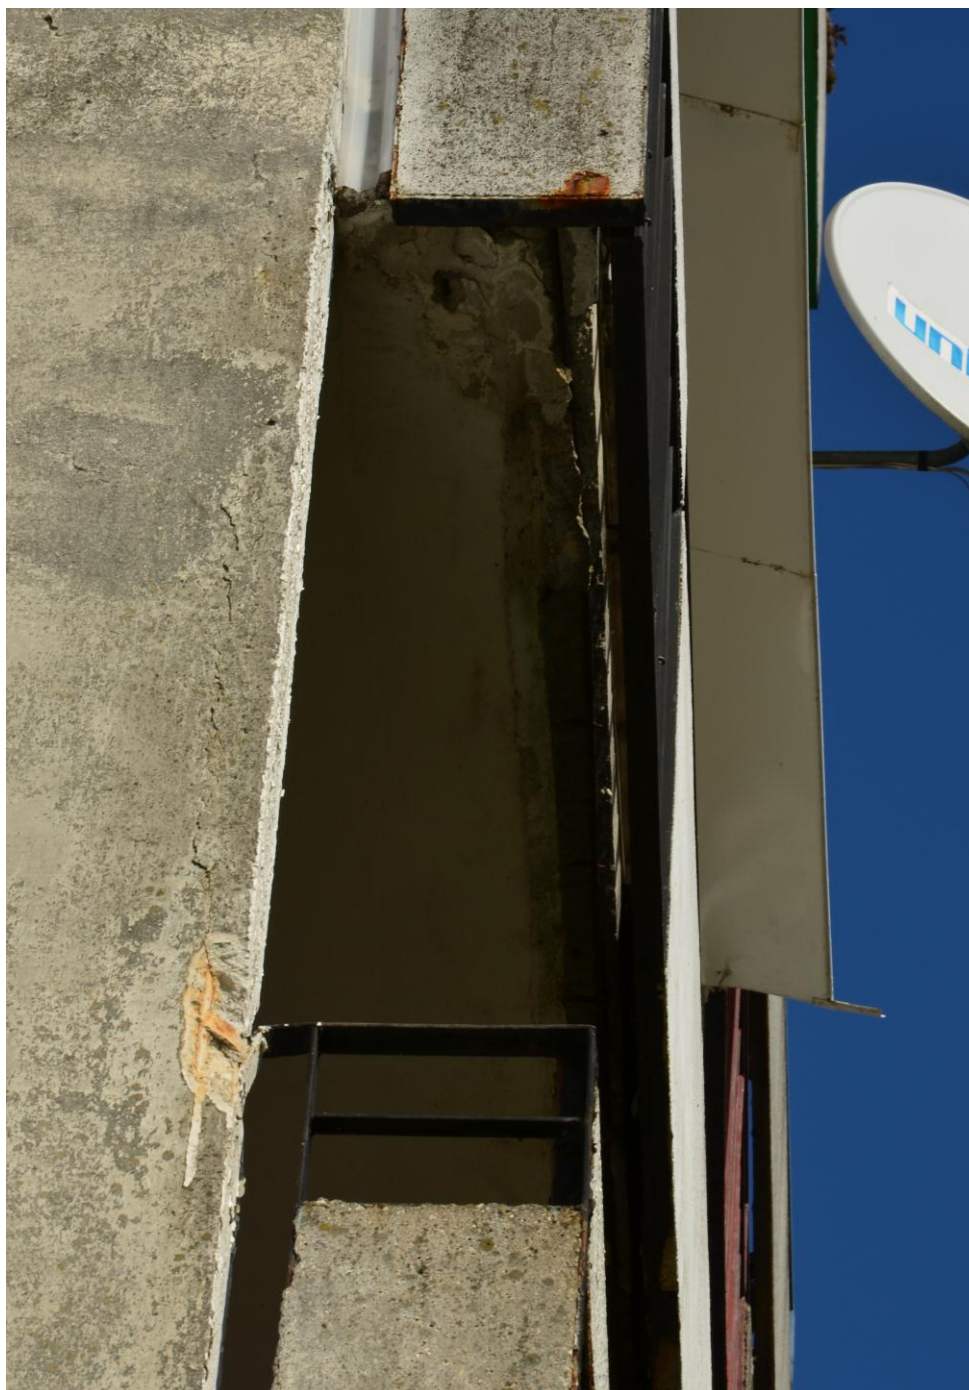
Ponadto w przypadkach wymiany stolarki okiennej przez lokatorów, niektóre płyty azbestowo-cementowe w ościeżach zewnętrznych są połamane lub ich całkowicie brak.

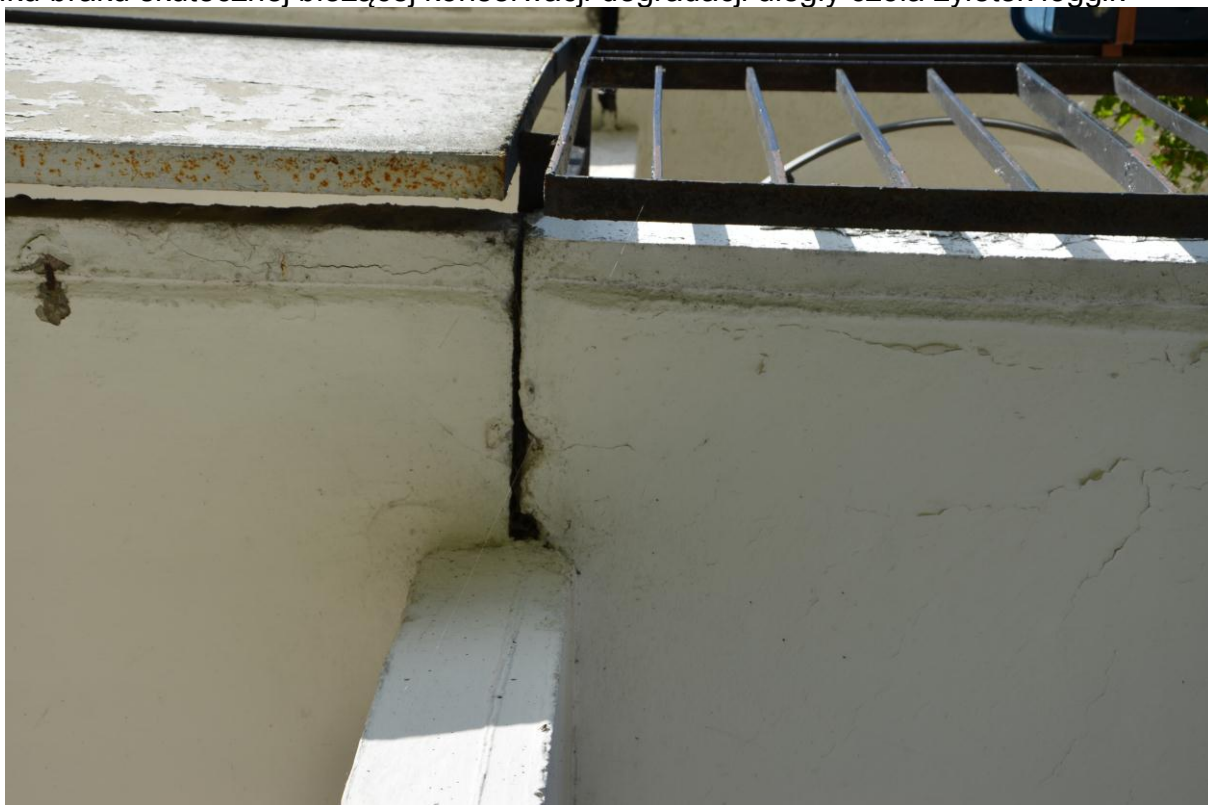
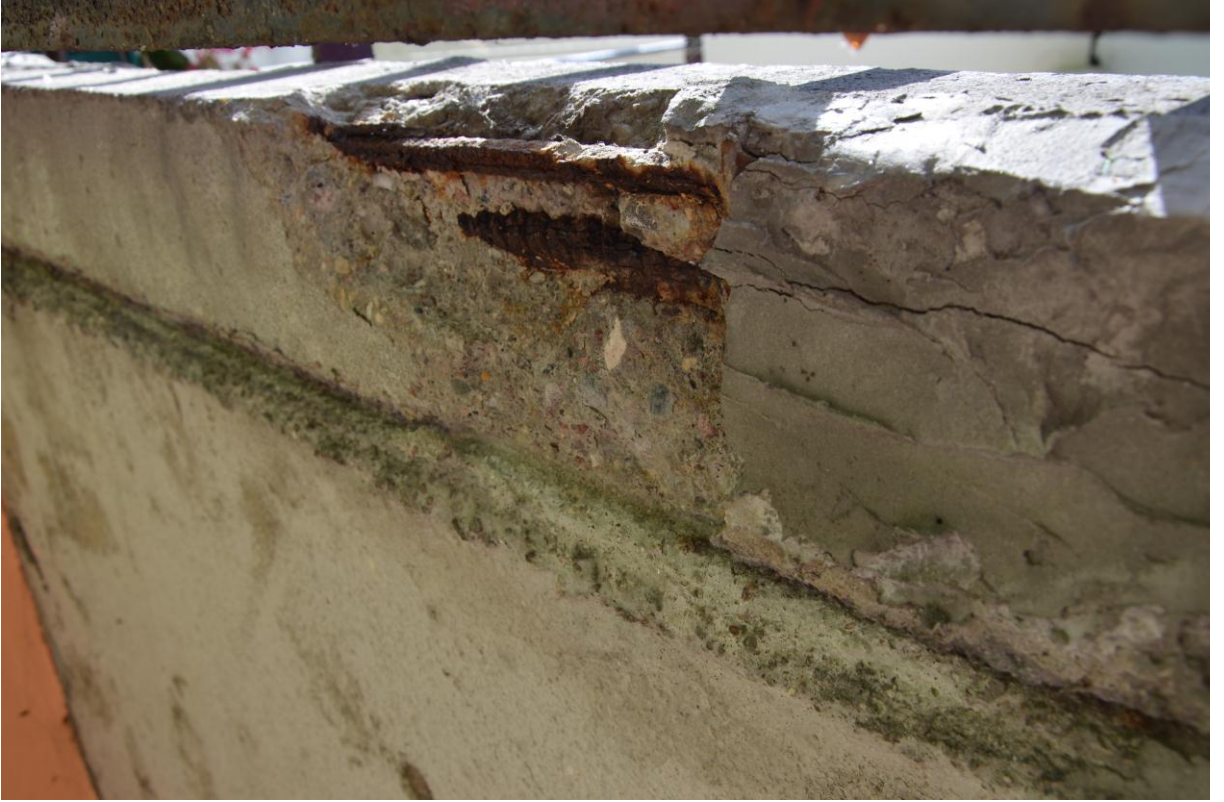
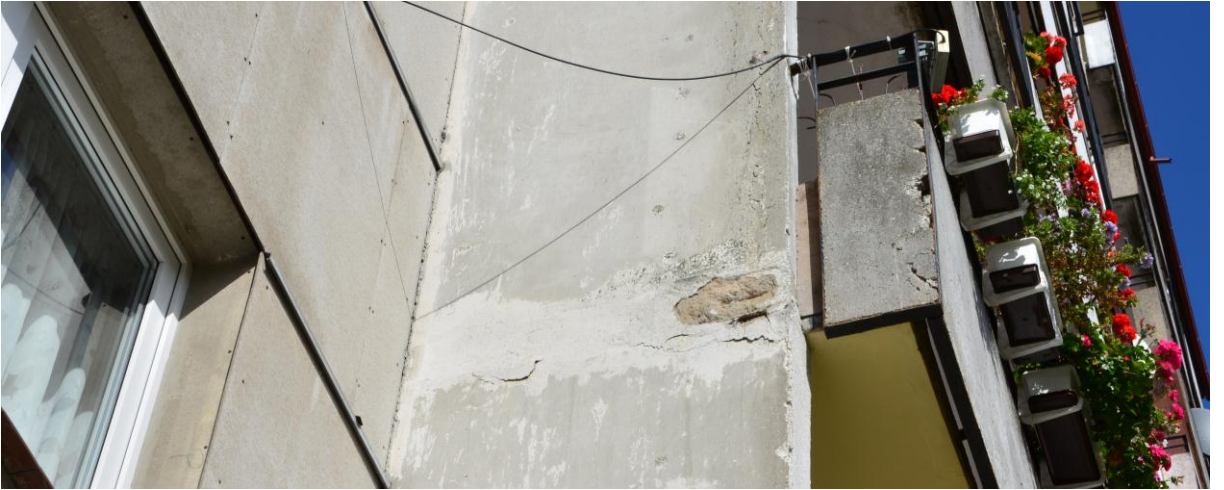
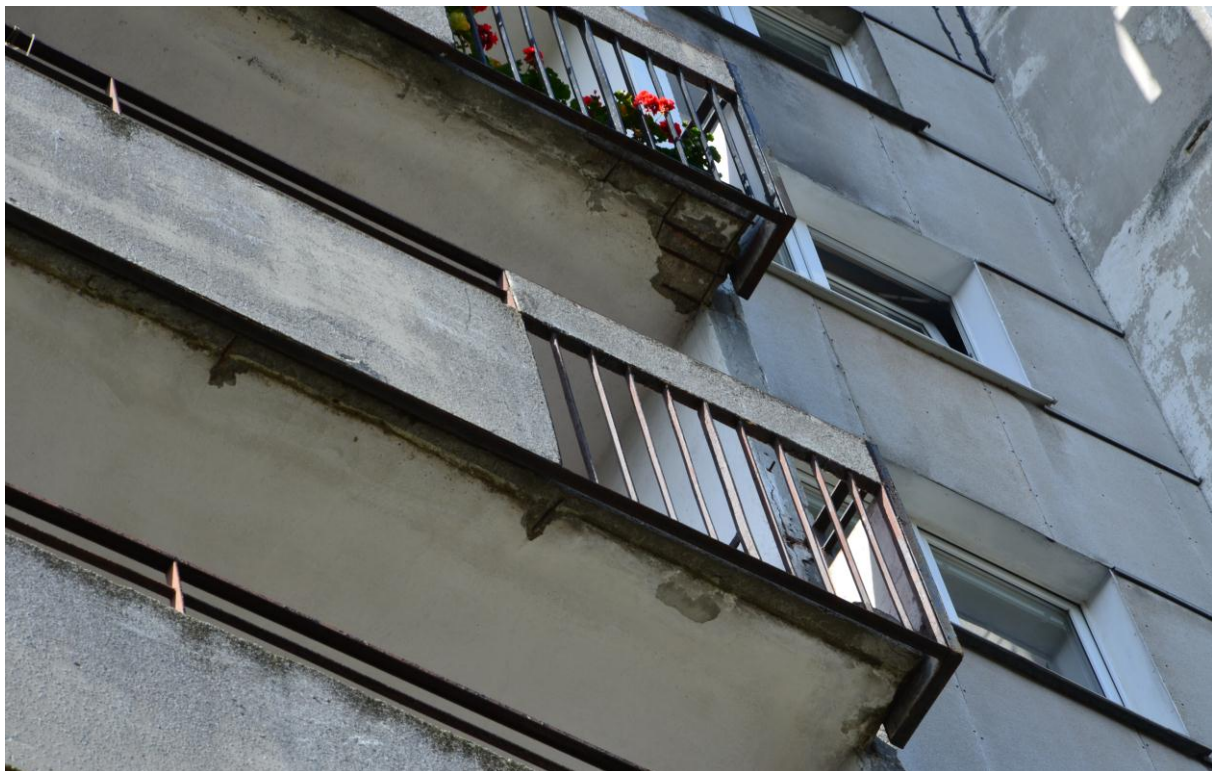
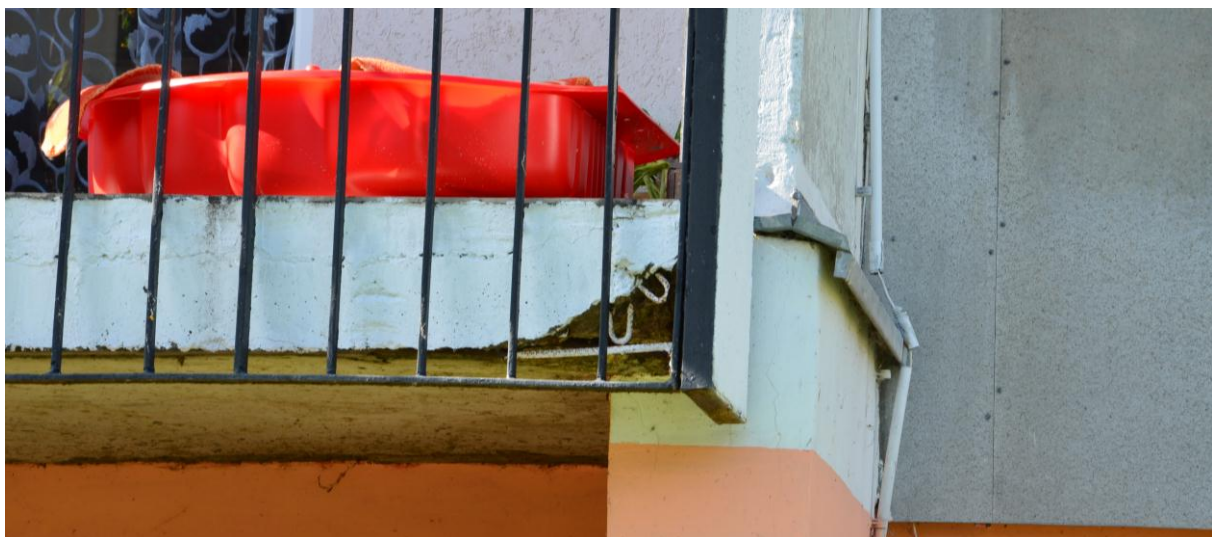
Ponadto zastosowane w systemie Wk70 płyty loggii i balustrady stalowe z wypełnieniem częściowym płytami żelbetowymi, po wieloletnim okresie eksploatacji bez systematycznej konserwacji uległy znacznej korozji betonu i zbrojenia w strefach czołowych i od spodu, co widoczne jest na poniższych fotografiach. Bieżąca konserwacja przeprowadzana przez lokatorów we własnym zakresie polegała głównie na odtworzeniu powłoki malarskiej, która nie miała stabilnego podłoża, aby spełniać swoją funkcję przez przewidywany okres kilku lat. W podobny sposób w wyniku braku skutecznej bieżącej konserwacji degradacji uległy czoła żyletek loggii.
