**STAN ZACHOWANIA PROGRAM PRAC KONSERWATORSKICH  
DO LATARNI W KOŁOBRZEGU  
WRAZ Z DEMONTAŻEM METALOWEJ PŁASKORZEŻBY Z ELEWACJI ZACHODNIEJ**

Szczecin 2022

Opracowanie obejmuje program prac konserwacji elewacji i wnętrza latarni w Kołobrzegu.

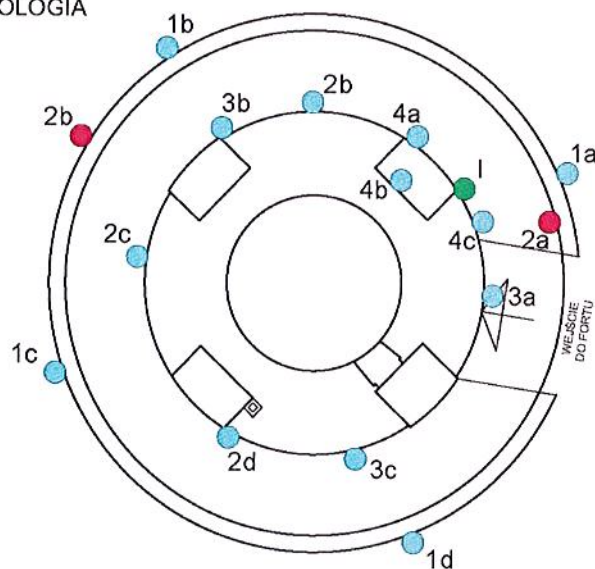
## 6. MIEJSCA POBRANIA PRÓBEK DO BADAŃ

- SOLE
- PETROGRAFIA
- MIKROBIOLOGIA

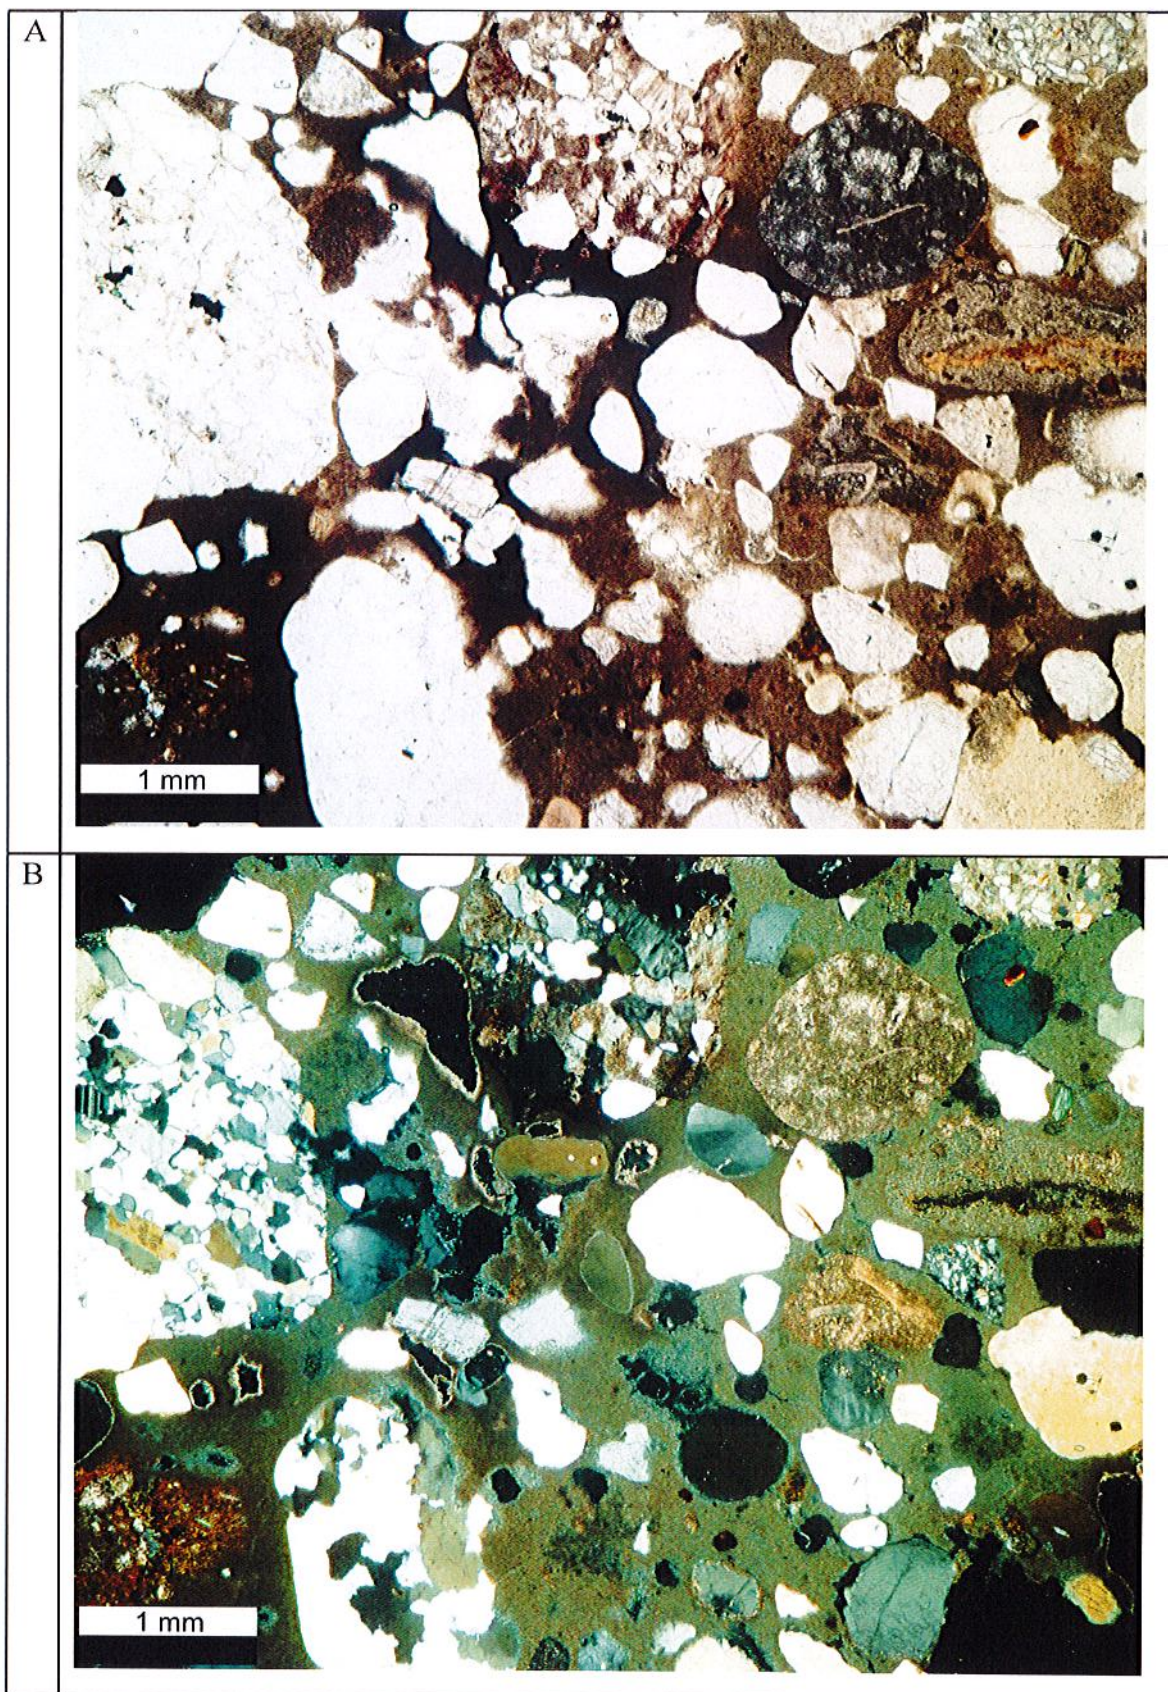
Obraz mikroskopowy próbki 1, obserwowany przy jednym polaryzatorze (A) i dwóch, skrzyżowanych polaryzatorach (B).
