## **RAPORT Z PRZEGLĄDU SZCZEGÓŁOWEGO**

### **OBIEKTU MOSTOWEGO**

**Nazwa obiektu: Most nad Kanałem Drzewnym Małym w ciągu ul.  
Młyńskiej w Kołobrzegu**

**JNI: 01006712**

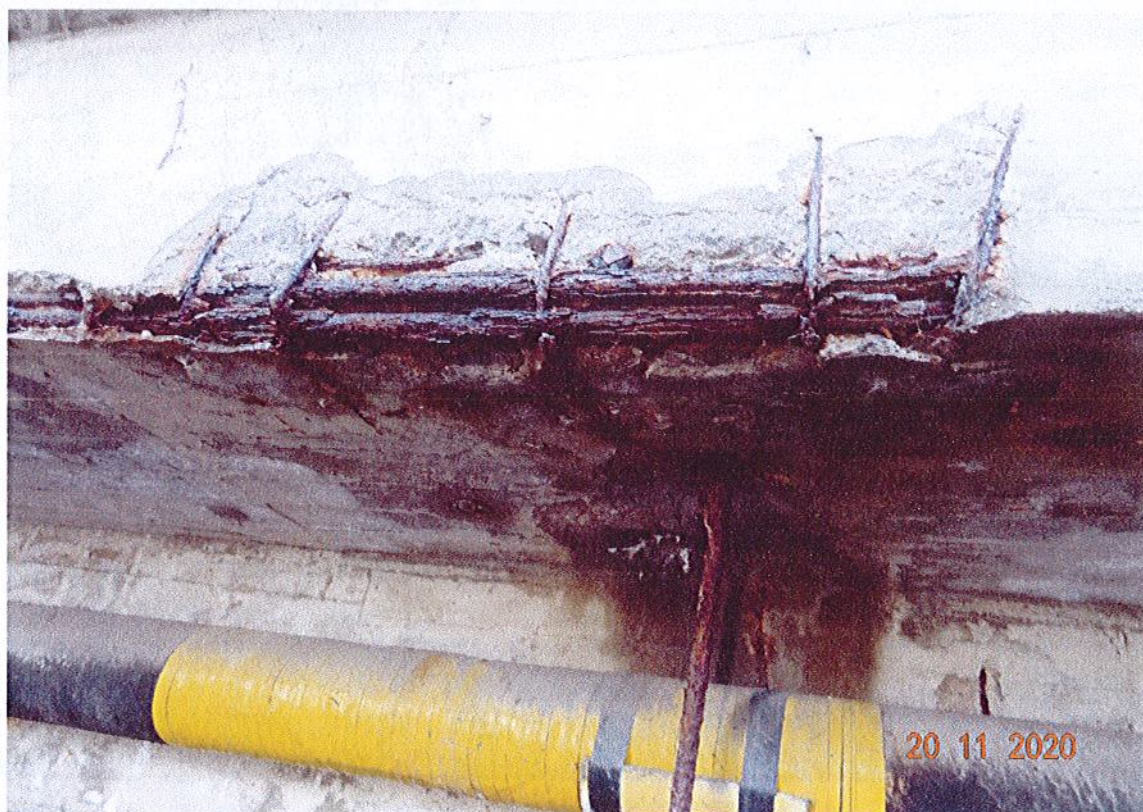
Fot. 11. Widok wspornika podchodnikowego od strony Kanału Drzewnego. Ubytki w konstrukcji, odkryte skorodowane zbrojenie.

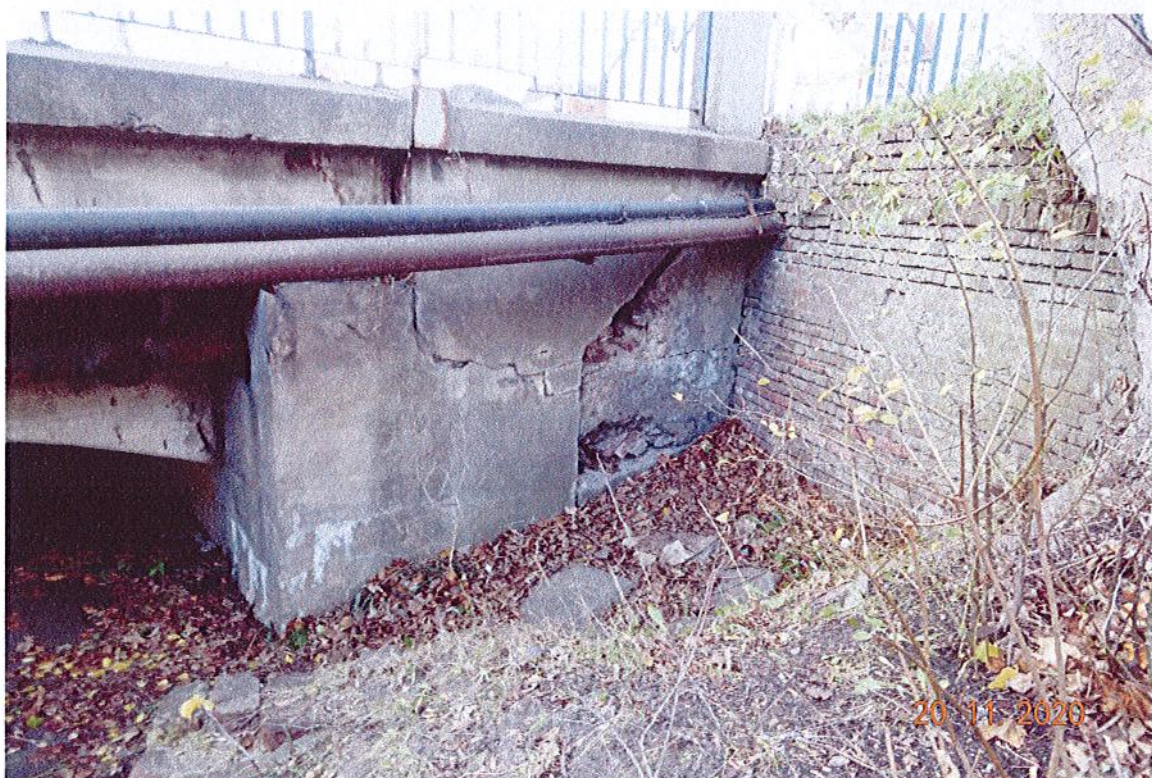
Fot. 12. Widok prawego przyczółka od Kanału Drzewnego. Widoczne spękania i ubytki w konstrukcji przyczółka. Nacieki i przebarwienia w okolicy spękań.

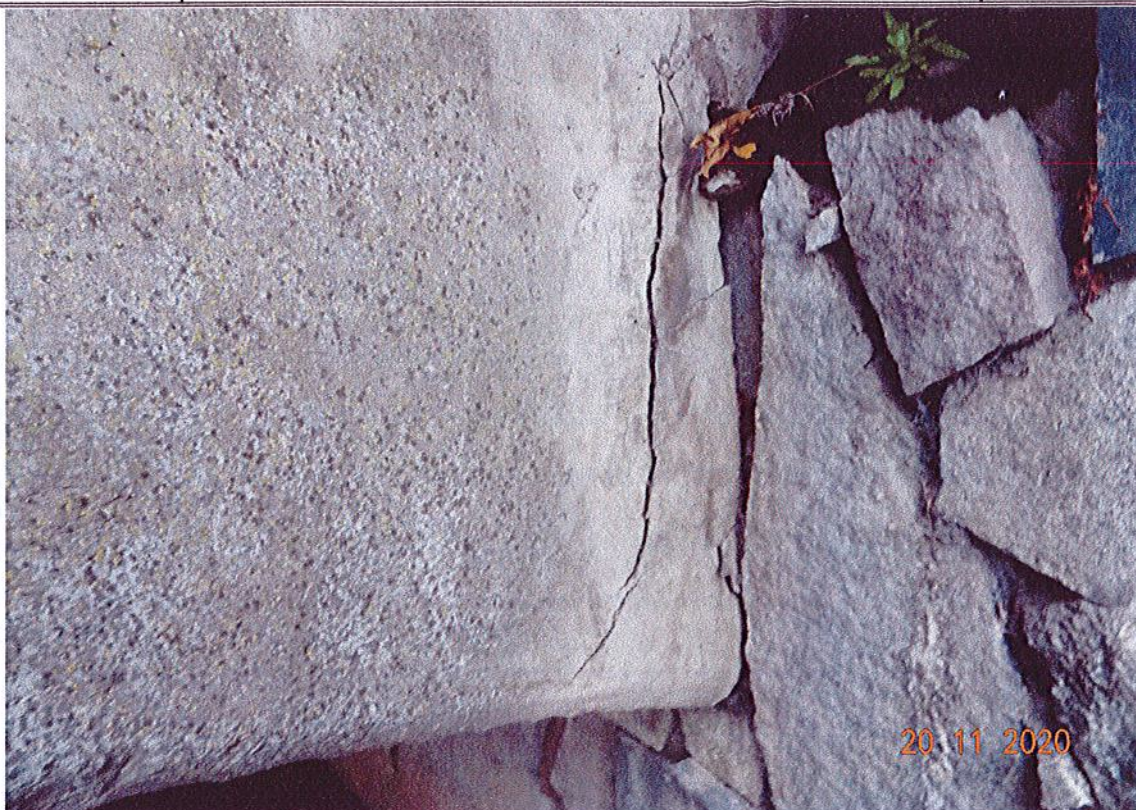
Fot. 13. Widok pierwszego dźwigara od strony Parsęty przy prawej podporze. Widoczne spękania i ubytki.

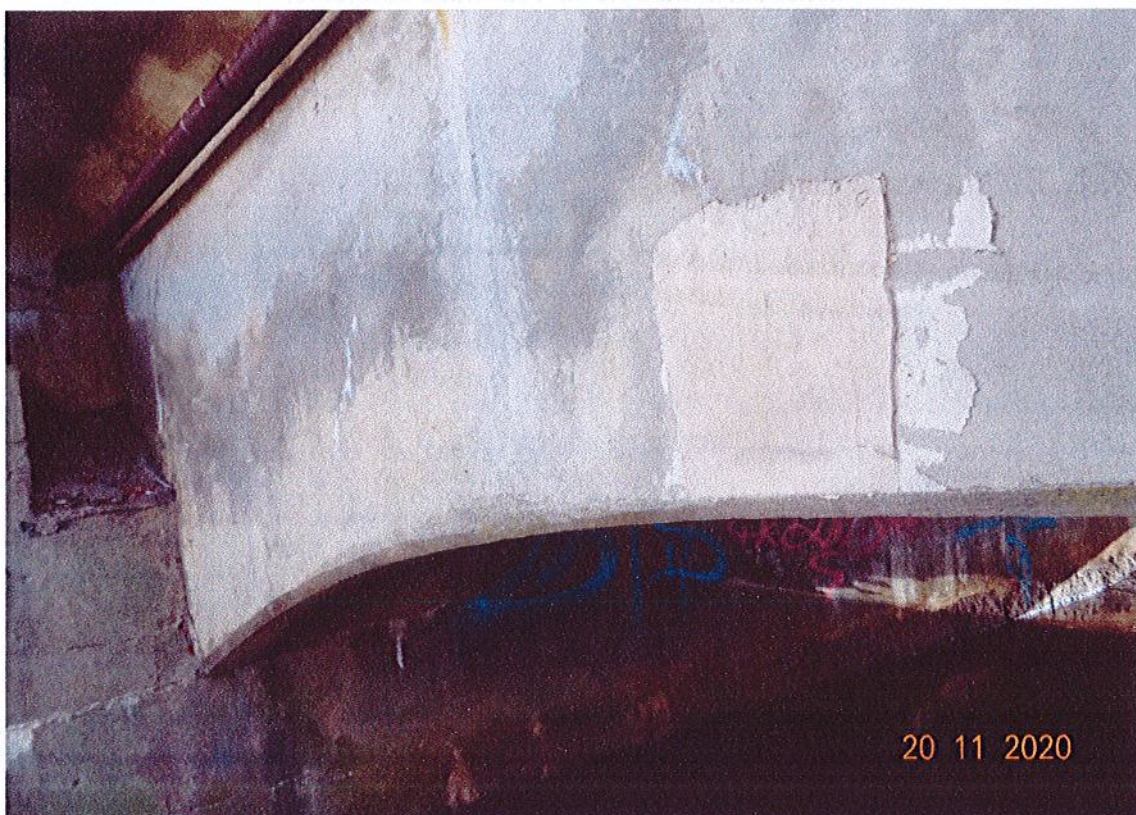
Fot. 14. Widok pierwszego dźwigara od strony Parsęty przy lewej podporze. Widoczny znacznik na powierzchni konstrukcji z wyraźnym pęknięciem prostopadłym do osi obiektu.

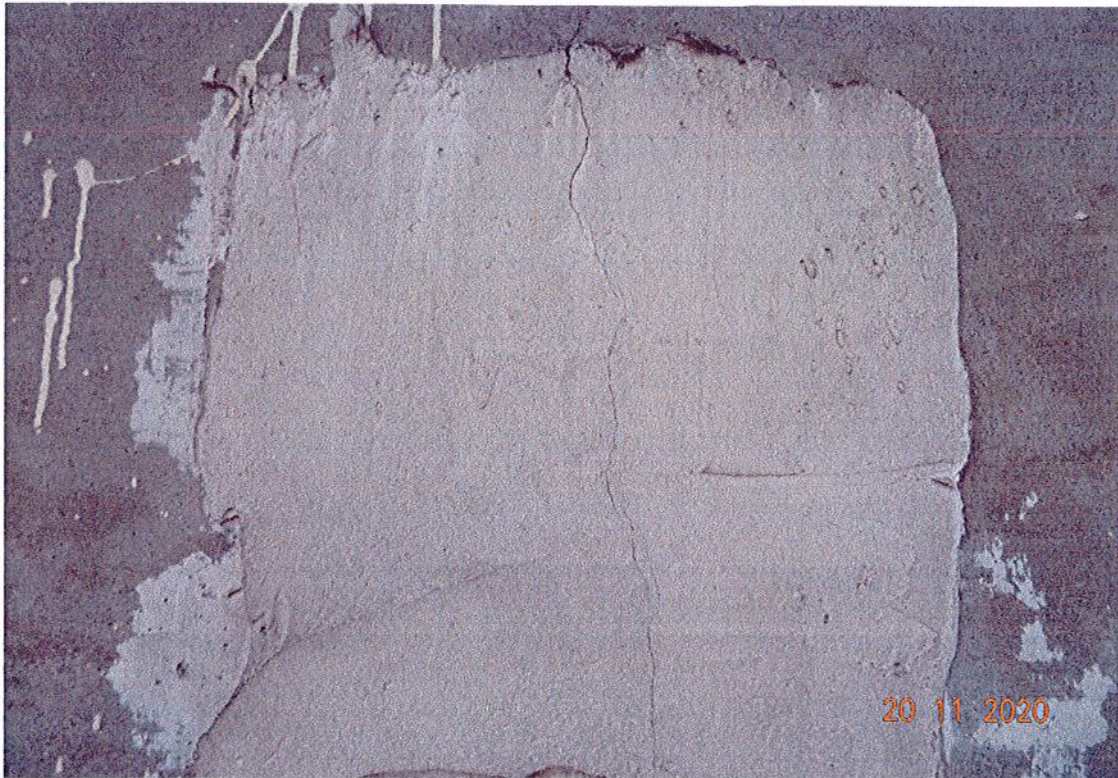
Fot. 15. Widok pierwszego dźwigara od strony Parsęty. Widoczny znacznik na powierzchni konstrukcji z wyraźnym pęknięciem prostopadłym do osi obiektu.

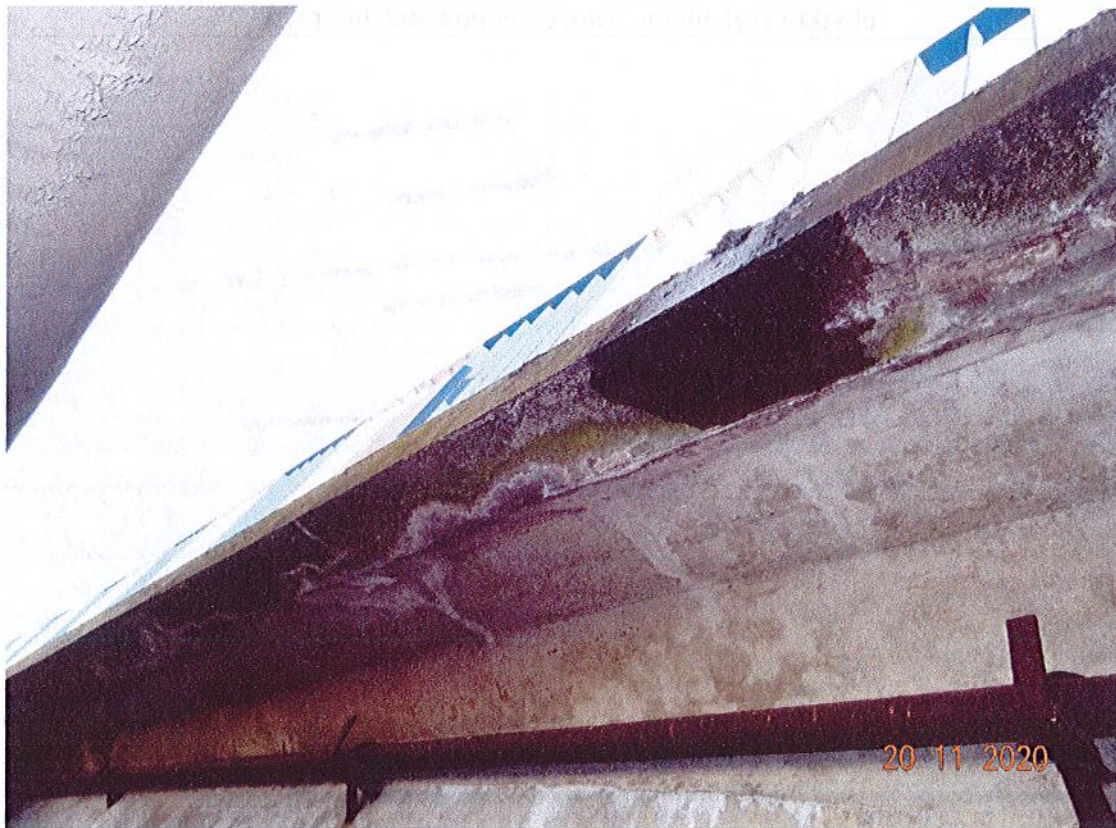
Fot. 16. Widok płyty wspornika pochodnikowego od strony Parsęty. Widoczne zacieki i przebarwienia oraz pęknięcia i ubytki w powierzchni płyty.

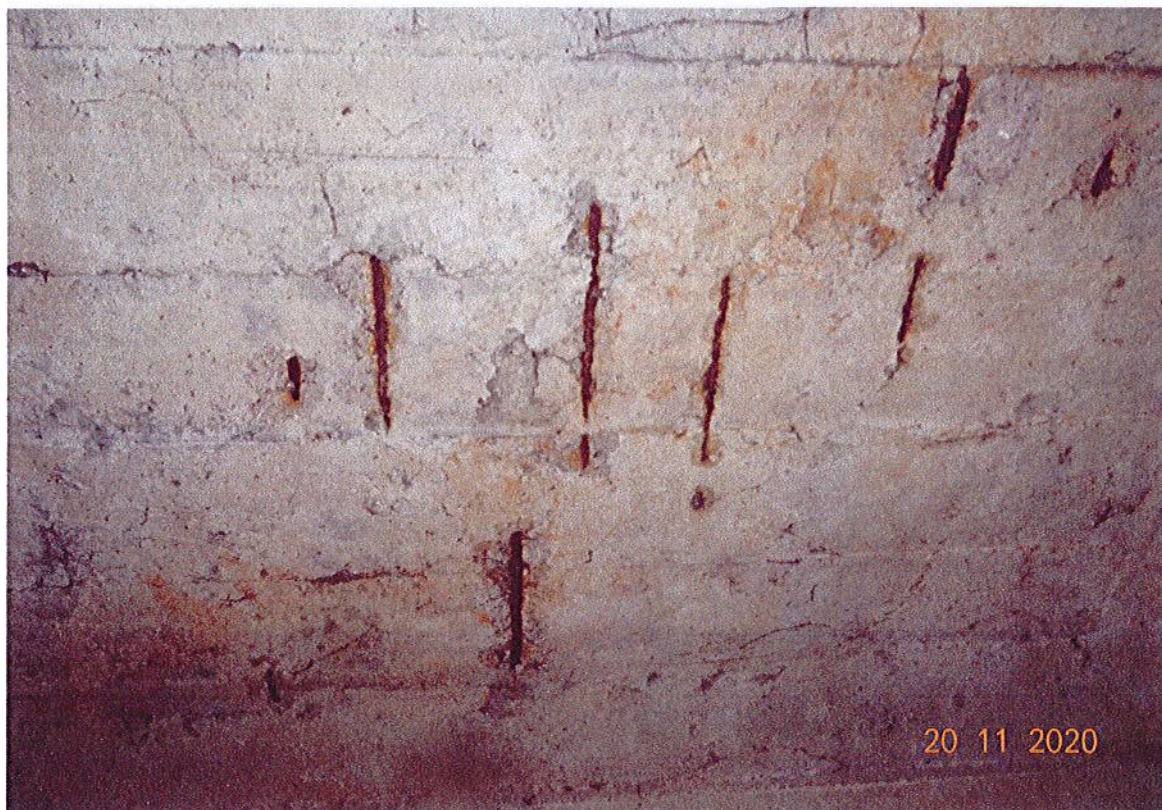
Fot. 17. Widok płyty pomostu. Widoczne pręty zbrojenia płyty wyraźnie skorodowane oraz ubytki i spękania w betonowej powierzchni płyty.

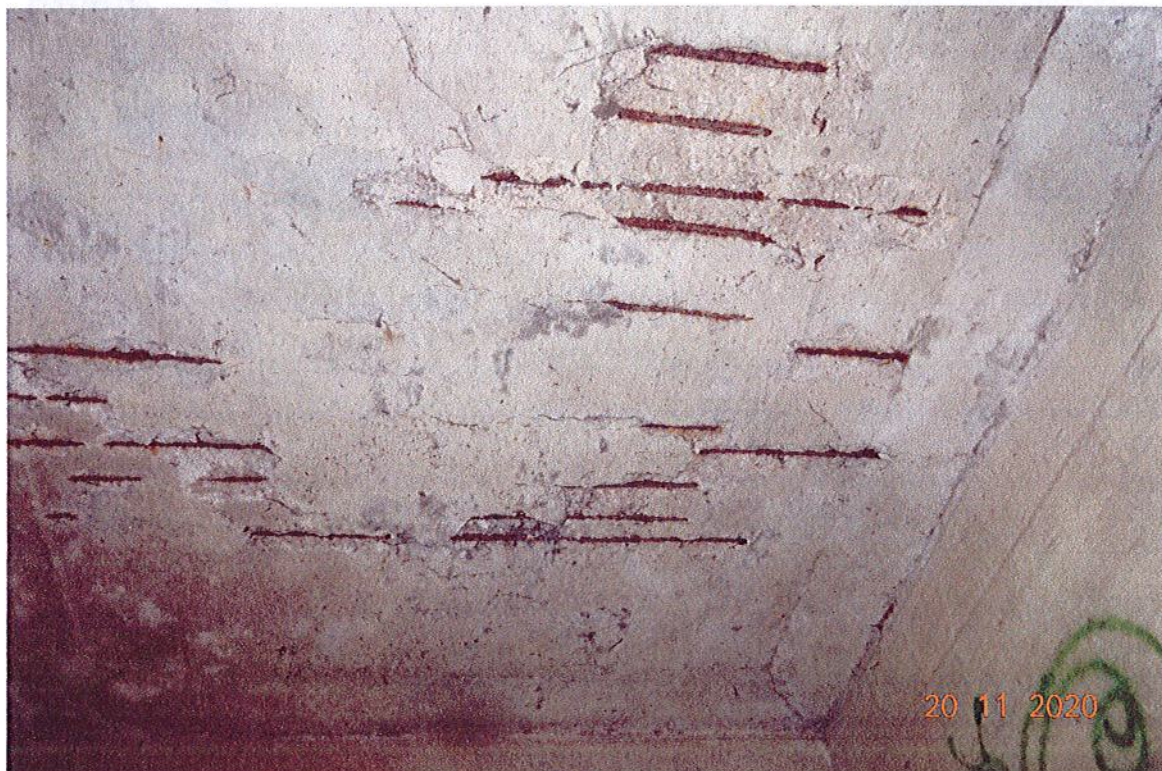
Fot. 18. Widok płyty pomostu. Widoczne pręty zbrojenia płyty wyraźnie skorodowane oraz ubytki i spękania w betonowej powierzchni płyty.

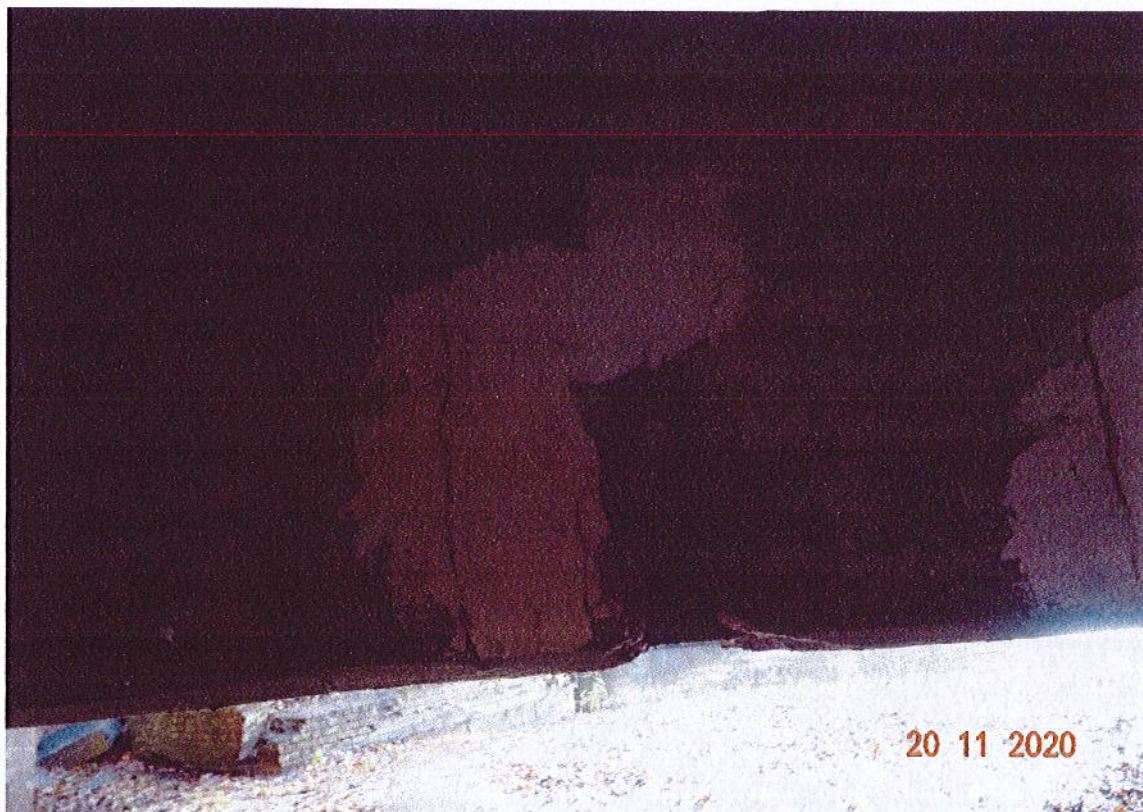
Fot. 19. Widok drugiego dźwigara od strony Kanału Drzewnego. Widoczny znacznik na powierzchni z wyraźnym pęknięciem pionowym oraz odkryte zbrojenie na spodzie dźwigara.

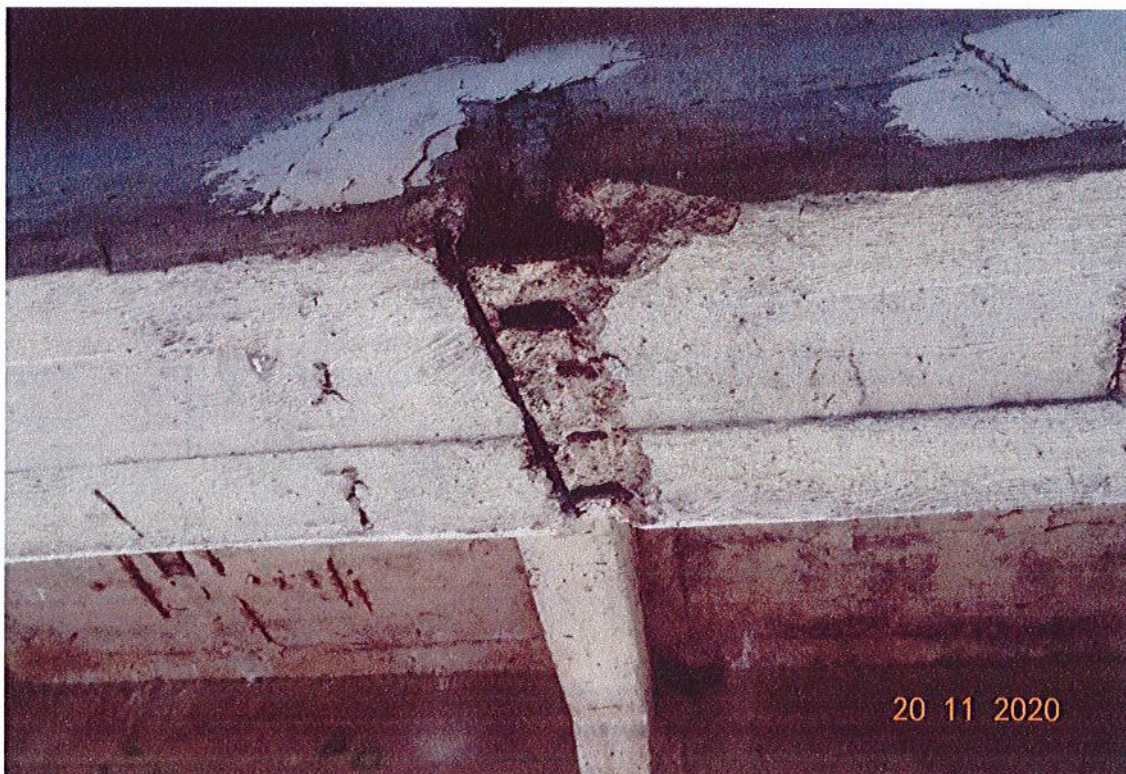
Fot. 20. Widok środkowego dźwigara. Widoczne odkryte zbrojenie na spodzie dźwigara po odkuciu po sprawdzaniu stanu zbrojenia.

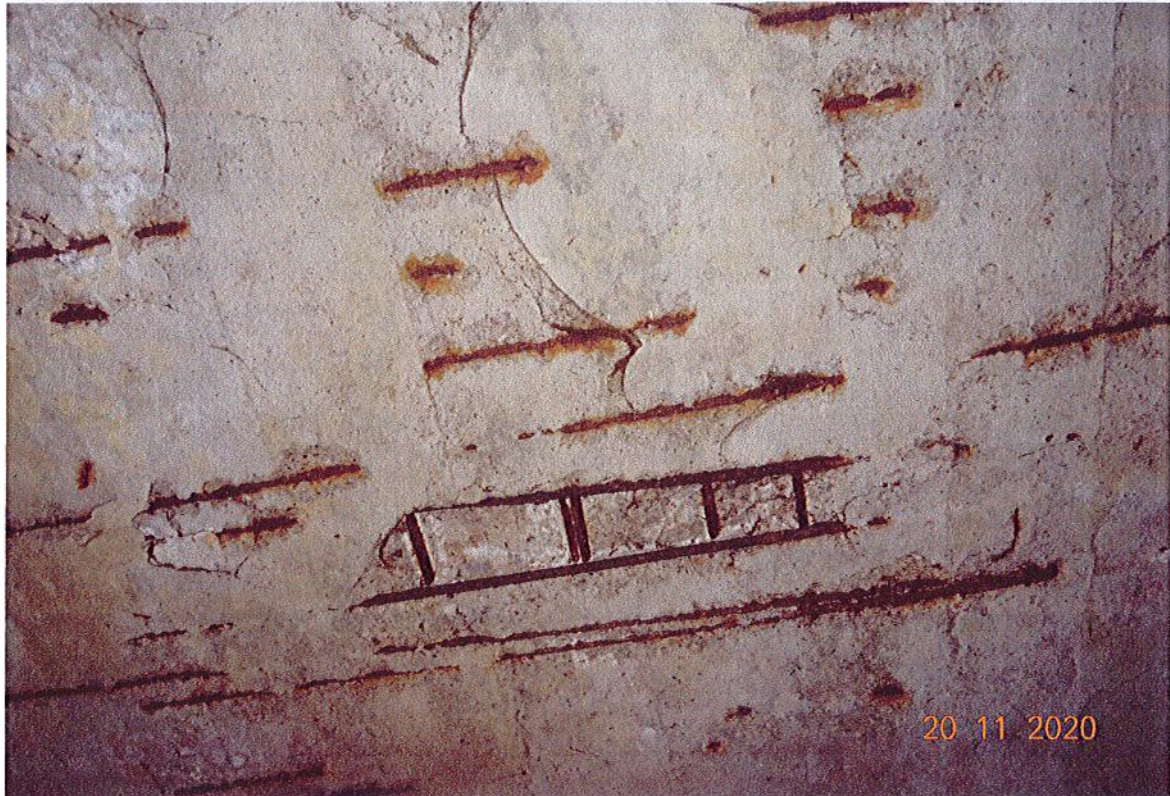
Fot. 21. Widok płyty pomostu. Widoczne pręty zbrojenia płyty wyraźnie skorodowane oraz ubytki i spękania w betonowej powierzchni płyty.

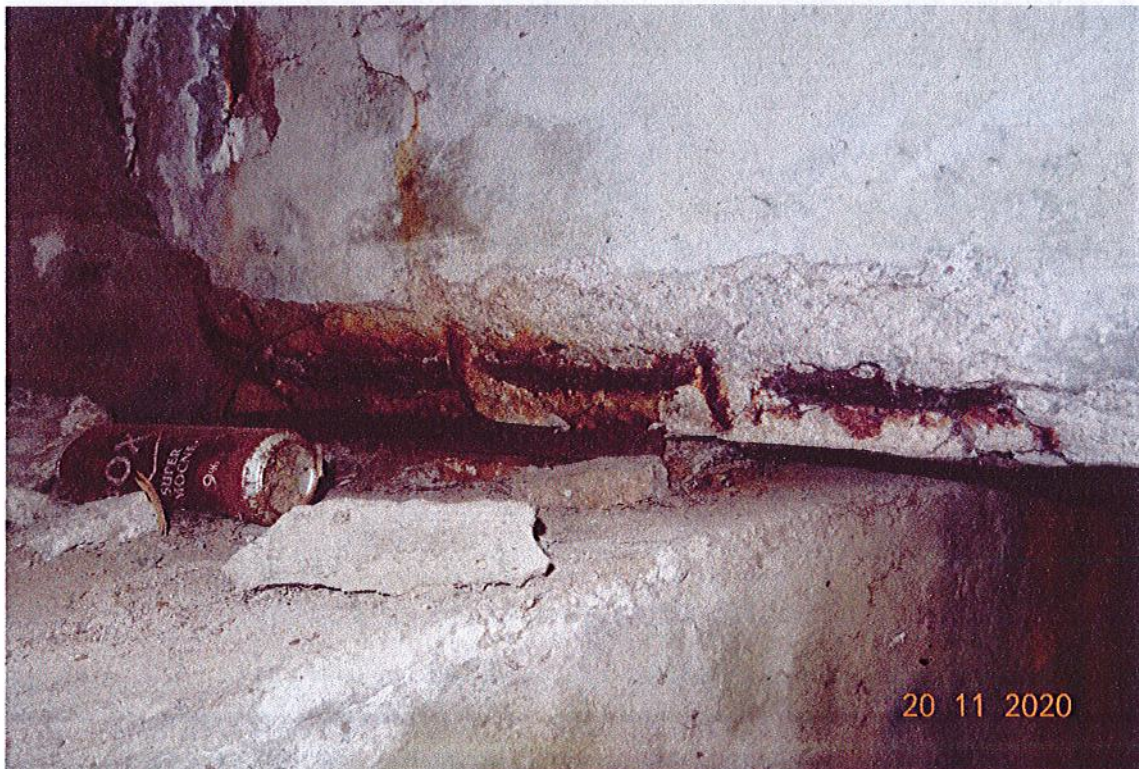
Fot. 22. Widok dźwigara wspartego na podporze. Łożysko mocno skorodowane, Widoczne ubytki i odpęnięcia powierzchni dźwigara, wyraźnie skorodowane zbrojenie.

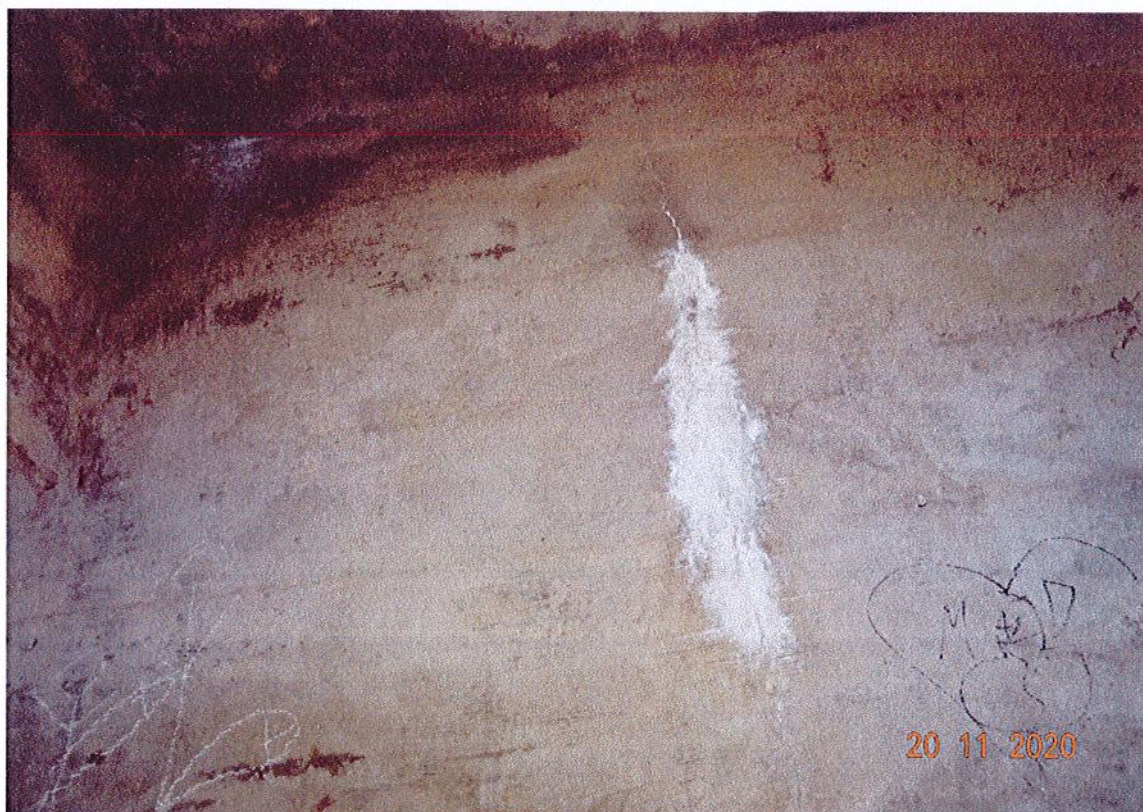
Fot. 23. Widok pierwszego dźwigara od strony Kanału Drzewnego. Widoczne pęknięcie powierzchni z wykwitami i naciekami.

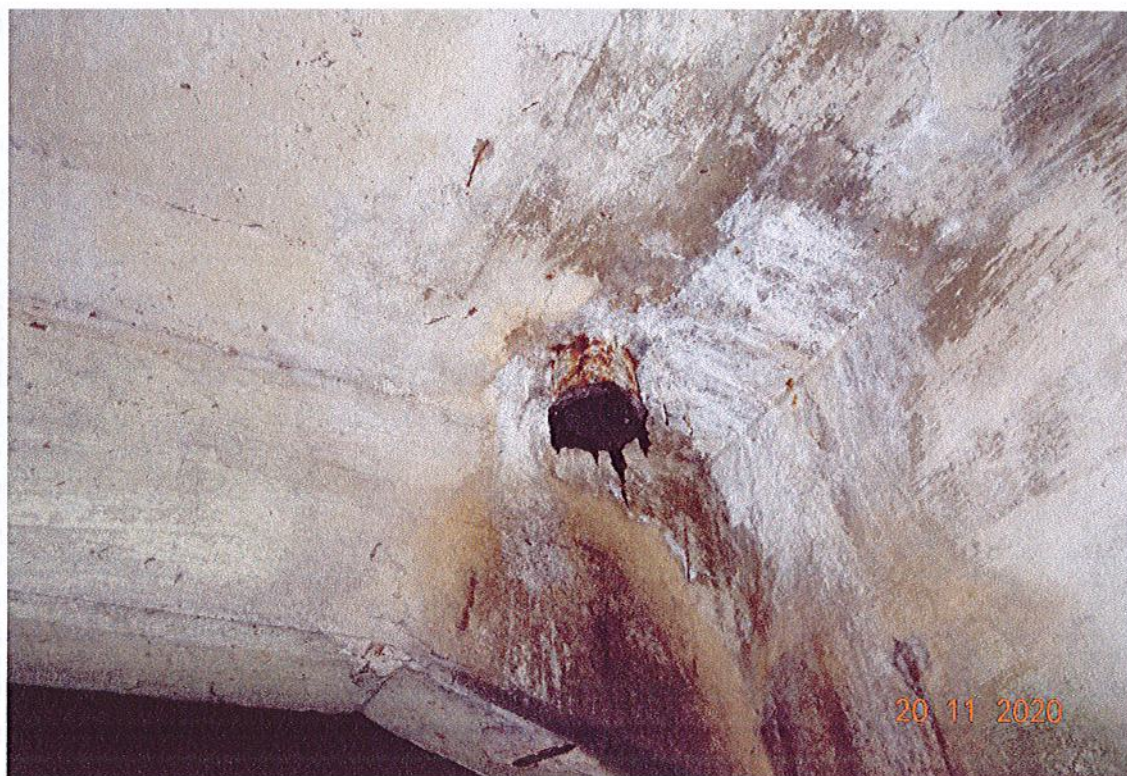
Fot. 24. Widok płyty pomostu z rurą odpływową wpustu ulicznego na obiekcie. Widoczne wykwit i zaciek na powierzchni płyty i dźwigara..

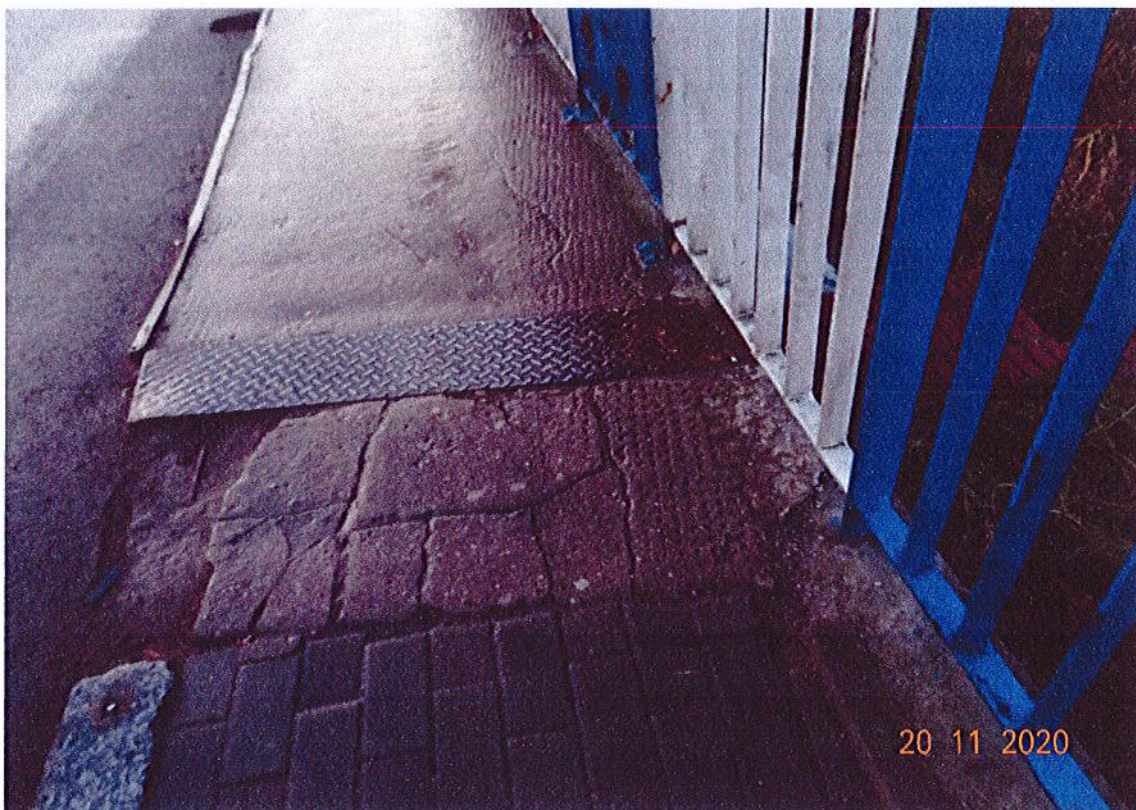
Fot. 25. Widok nawierzchni chodnika od strony Parsęty. Widoczne nierówności i ubytki nawierzchni przy płycie dylatacyjnej. Widoczne ślady ognisk korozji na balustradzie.

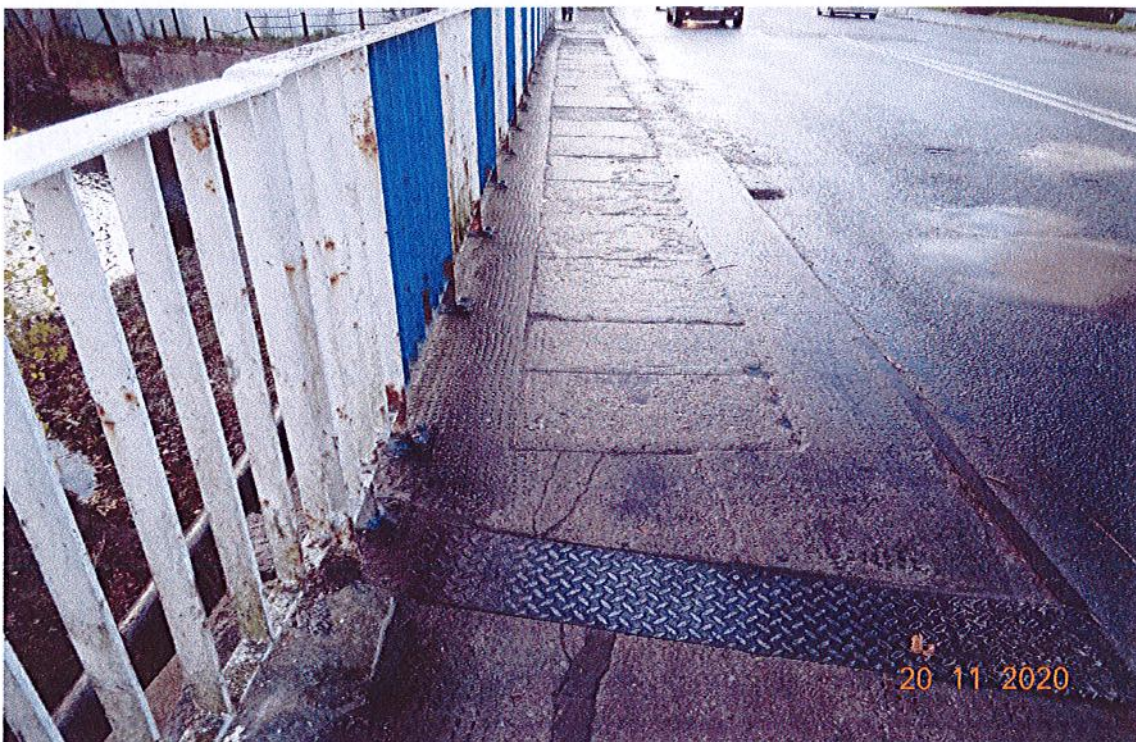
Fot. 26. Widok nawierzchni chodnika i jezdni od strony Kanalu Drzewnego. Widoczne nierówności i ubytki płyt kanału technicznego w nawierzchni chodnika oraz nierówności nawierzchni jezdni. Wyraźne ślady ognisk korozji na balustradzie.

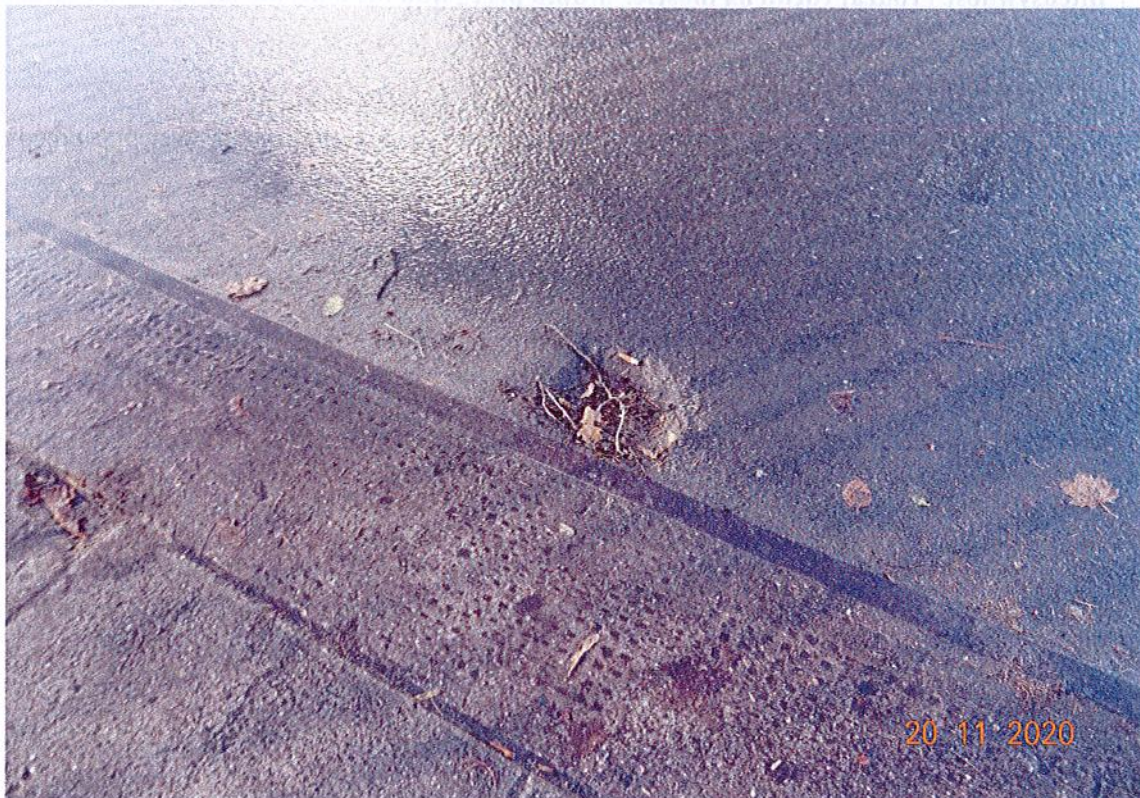
Fot. 27. Widok niedrożnego wpustu ulicznego na obiekcie od strony Kanalu Drzewnego.

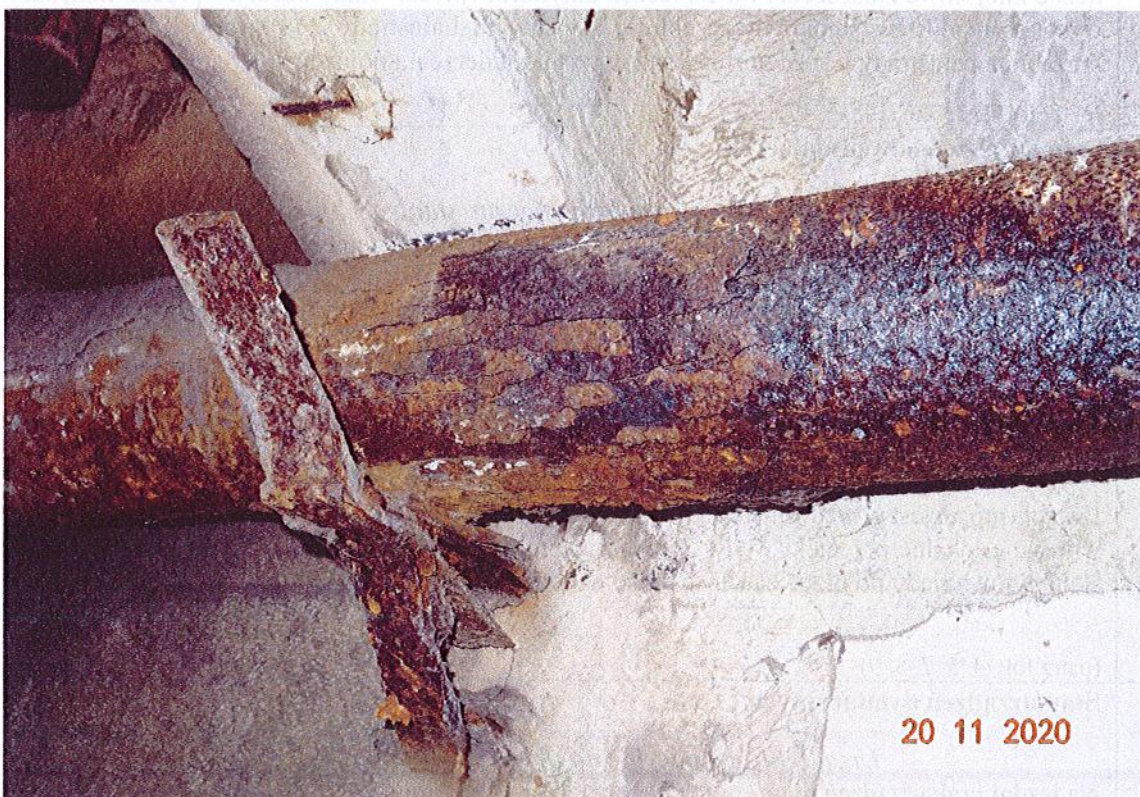
Fot. 28. Widok urządzenia obcego na obiekcie. Widoczna korozja rury osłonowej oraz jej mocowania do obiektu.

13.	<p><b>Stan urządzeń obcych:</b></p> <p style="text-align: center;"><i>Urządzenia obce w niepokojącym stanie technicznym</i></p> <p>Na obiekcie występują urządzenia obce w postaci infrastruktury wodnej miejskiej, Większość rur płaszczowych urządzeń obcych ma ubytki izolacji i korodujące łączenia.</p>

7.	<p><b>W urządzeniach obcych:</b></p> <p>a) prace w zakresie bieżącego utrzymania:</p> <ul style="list-style-type: none"> <li>• uzupełnić uszkodzone części osłon urządzeń obcych</li> </ul> <p>b) prace w zakresie ekspertyz, badań specjalistycznych, opracowania dokumentacji</p> <ul style="list-style-type: none"> <li>• doraźnie nie ma potrzeby</li> </ul> <p>c) prace w zakresie remontu lub przebudowy:</p> <ul style="list-style-type: none"> <li>• wymienić rury płaszczowe dla urządzeń obcych w miejscach uszkodzeń</li> </ul> <p>Prace w zakresie bieżącego utrzymania i remontów należy wykonać w terminie: do końca 2021 r.</p>
