**Program prac konserwatorskich  
z elementami ekspertyzy mykologicznej  
piwnic miejskiego rausza w Kołobrzegu  
(pomieszczenia lokalu gastronomicznego Adabar)**

Toruń-Kołobrzeg 2017

## **1. Zakres opracowania**

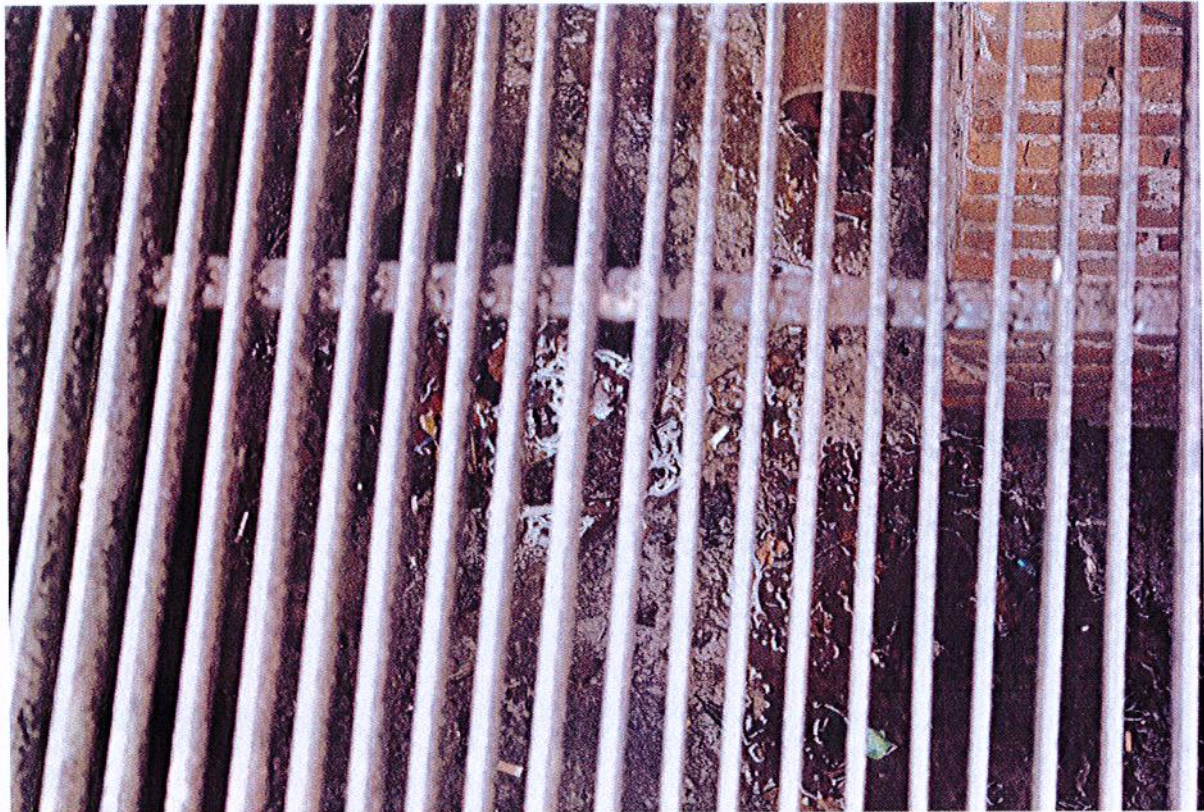
Zniszczenia obserwowane w obrębie tynków wewnętrznych restauracji Adabar powodowane są przez wodę opadową przenikającą w strukturę muru przez nieszczelny podest tarasu restauracji, klatkę schodową oraz zewnętrzne ściany piwnic – fosę. Na wszystkich wymienionych elementach, po stronie zewnętrznej widoczne są rozległe ślady działania wody w postaci licznych zacieków solnych, kolonii glonów i korozji materiałów budowlanych. W fosie po nawet niewielkich opadach zalega woda a rura drenażowa jest wypełniona deszczówką.

Fot.5. Kołobrzeg, Ratusz, Restauracja Adabar, wewnątrz fosy, dno i rury drenażowe fosy, nawet po niewielkich opadach wypełnione są przez długi czas wodą.

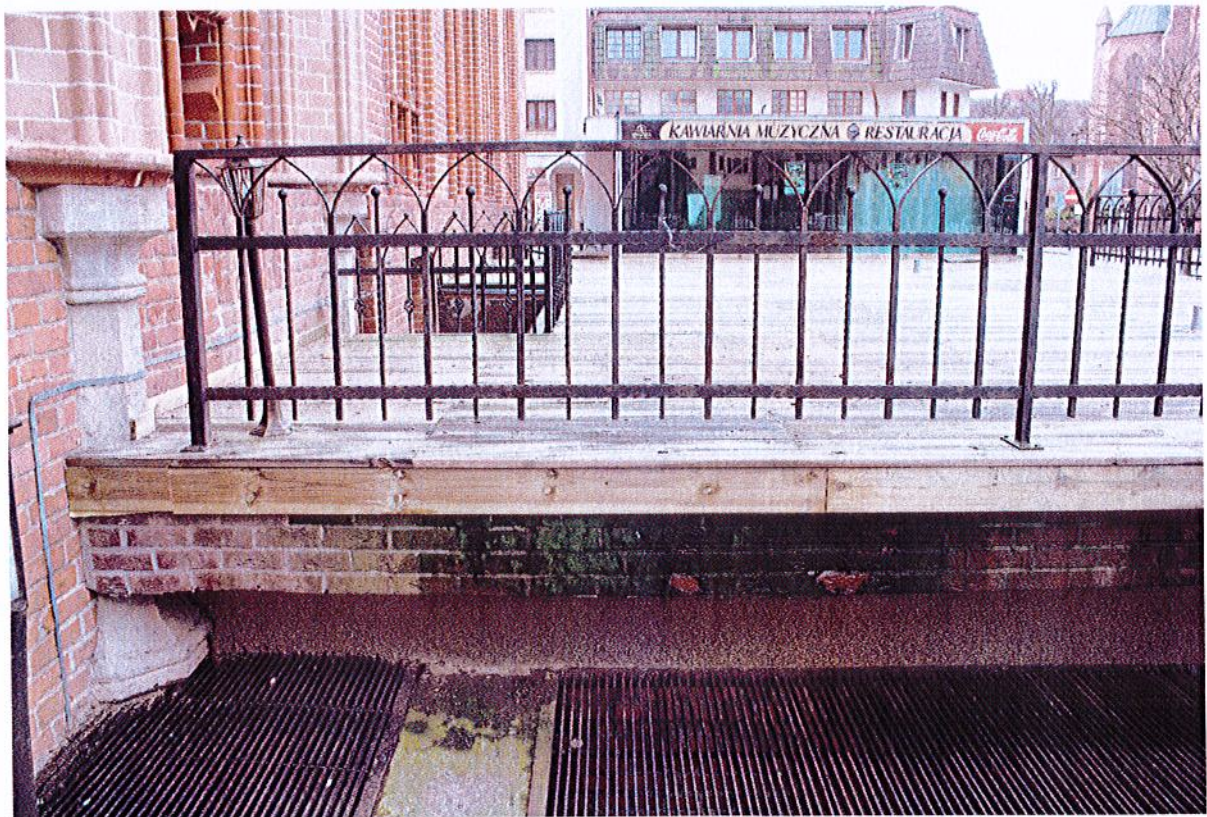
Fot.6. Kołobrzeg, Ratusz, Restauracja Adabar. Płyta tarasu wykazuje silne tendencje do utrzymywania zawilgocenia. Tak silny rozwój glonów możliwy jest jedynie w warunkach stałego zawilgocenia.

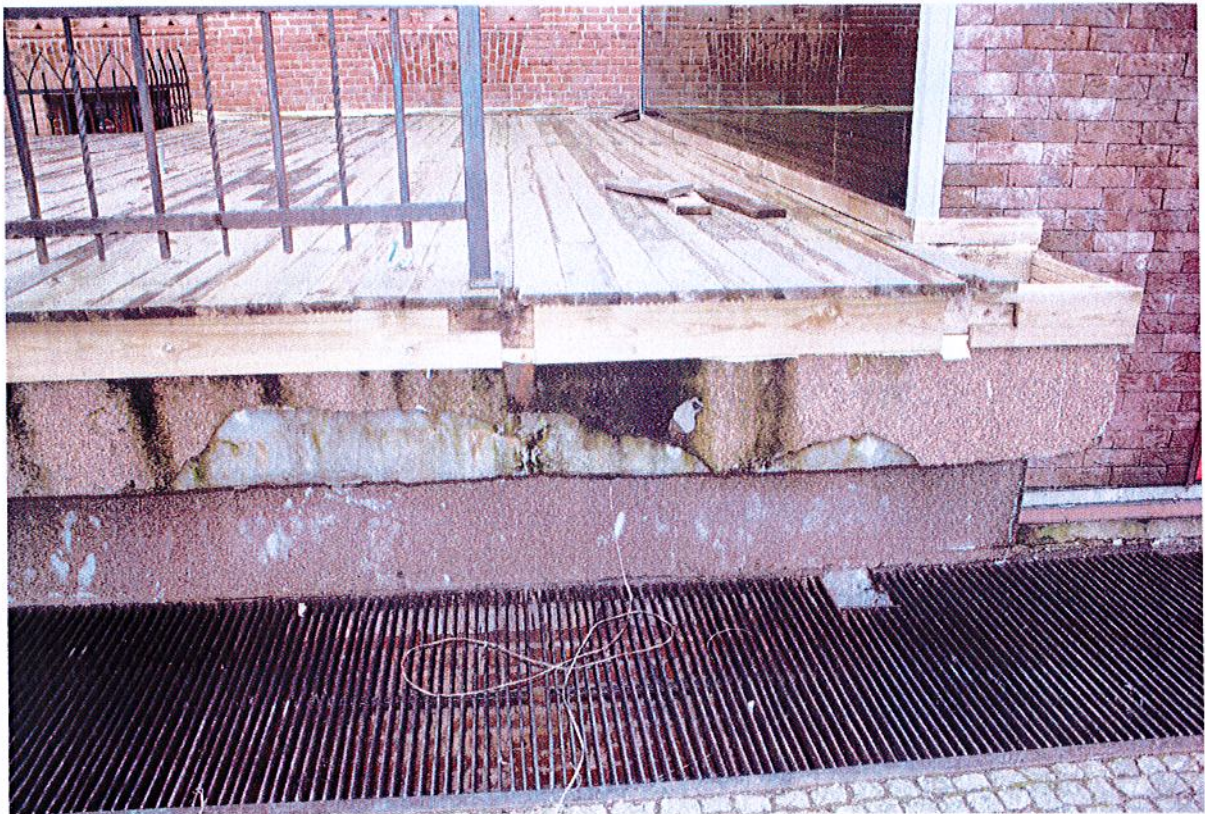
Fot.7. Kołobrzeg, Ratusz, Restauracja Adabar. Krawędzi płyty tarasu pozostawiono niezabezpieczone, pozbawione nawet najprostszych obróbek blacharskich.

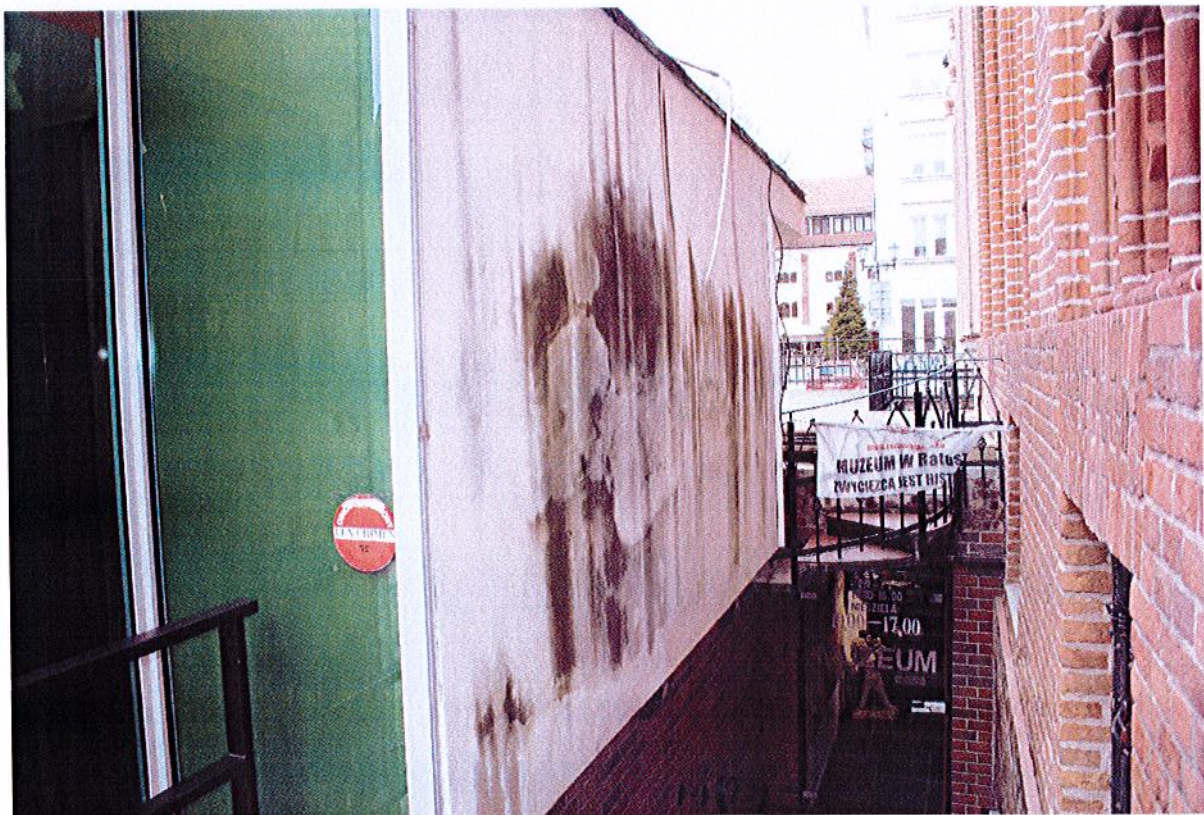
Fot.8. Kołobrzeg, Ratusz, Restauracja Adabar. Podobnie słabo zabezpieczono odpływ wody opadowej z „wiaty”. W tym przypadku pominięto także całkowicie kwestię zebrania wody z krawędzi dachu. Deszczówka zalewa zejście do muzeum.

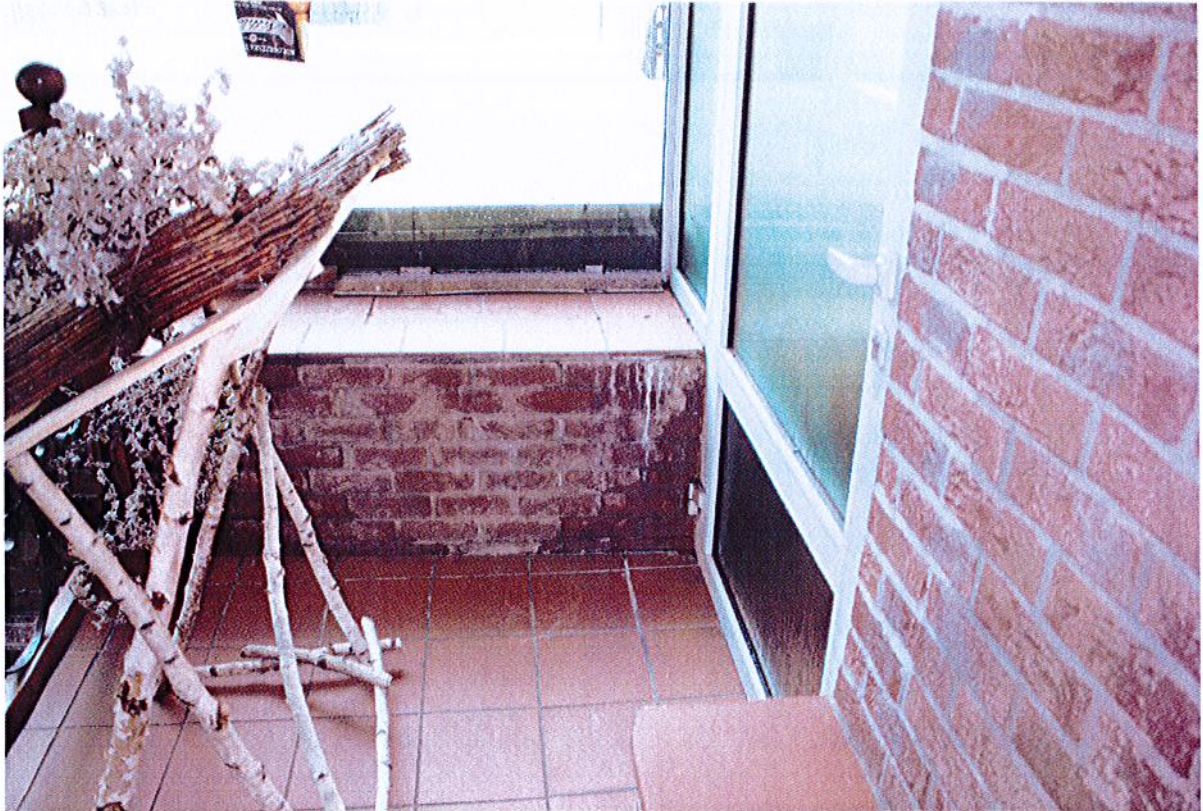
Fot.9. Kołobrzeg, Ratusz, Restauracja Adabar, wnętrze klatki schodowej. Słabe uszczelnienia pomiędzy cokołem a stolarką wiaty powoduje zalewanie jej wnętrza. Na parapecie cokołu widoczne są węglanowe wysolenia i ciemne plamy wilgoci.

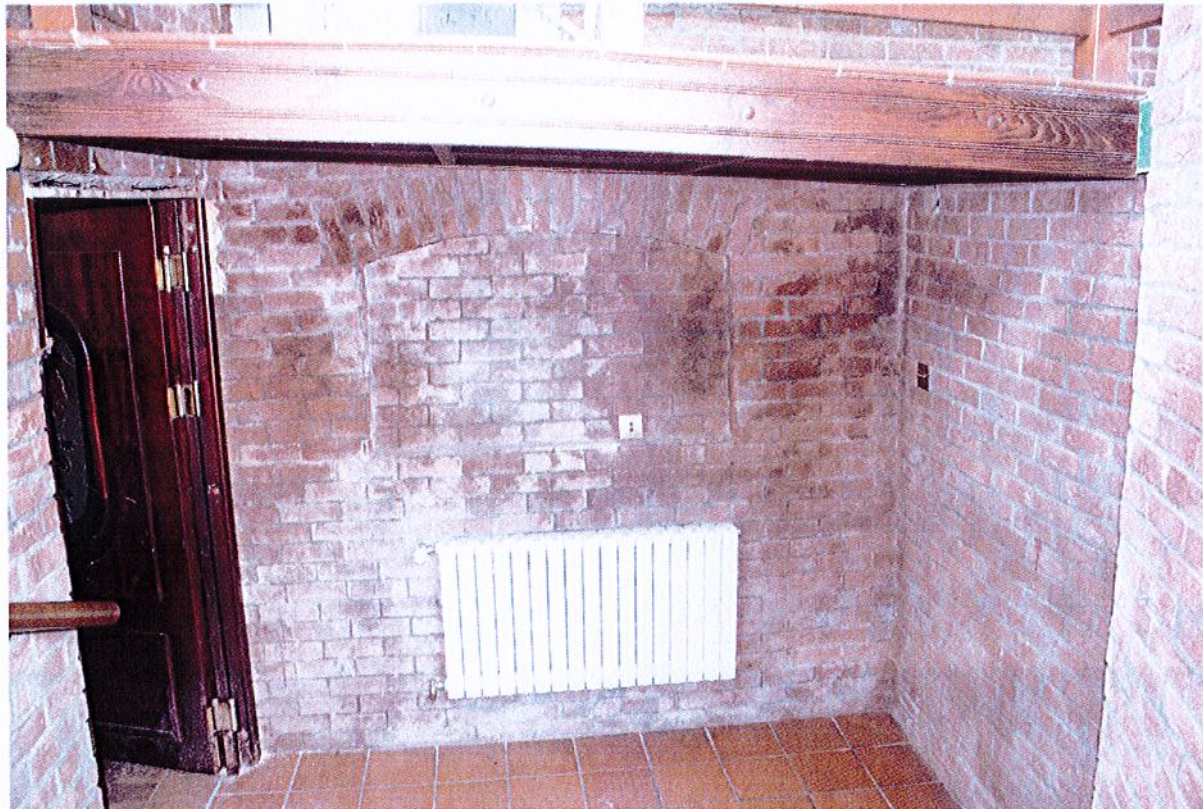
Fot.10. Kołobrzeg, Ratusz, Restauracja Adabar, wnętrze klatki schodowej. Czytelność procesów korozyjnych potęguje rodzaj zastosowanych w nowej części materiałów. Najtańsze materiały murarskie ogólnego zastosowania zawierają duże ilości soli rozpuszczalnych w wodzie, które w niekorzystnych warunkach powodują powstawanie zacieków i wysoleń.

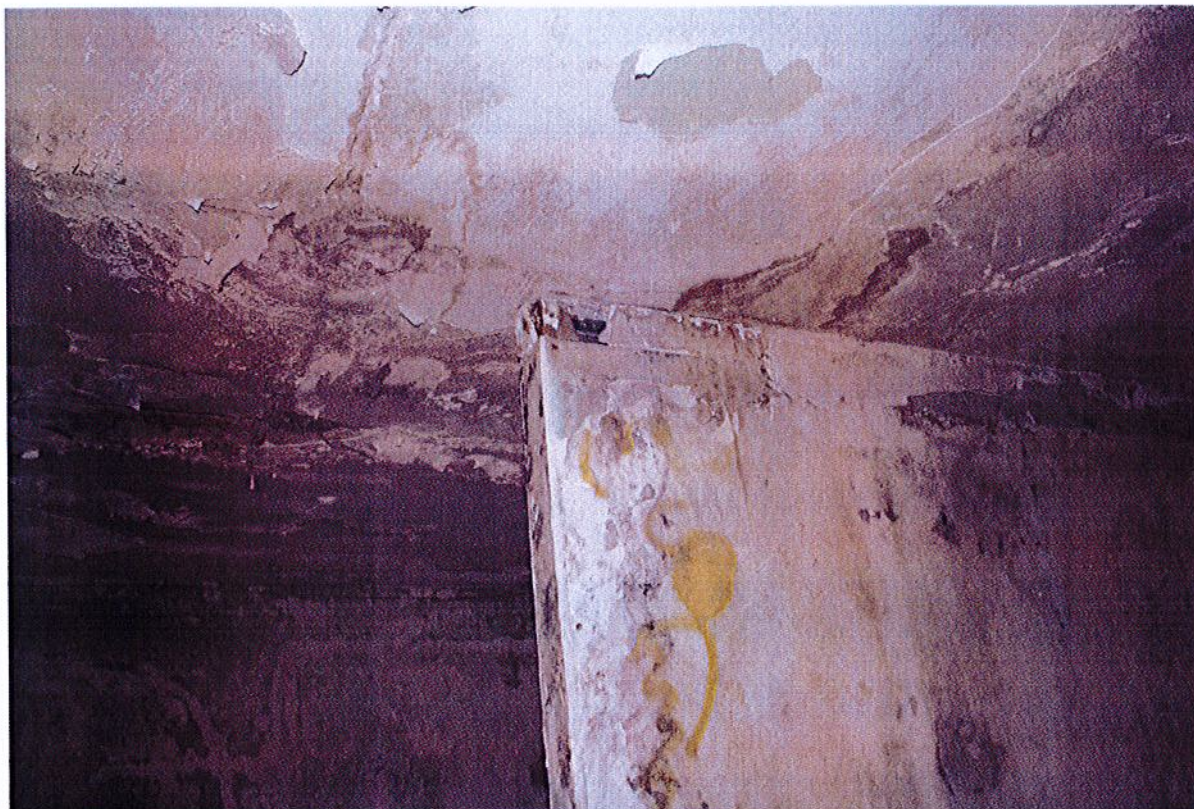
Fot.11. Kołobrzeg, Ratusz, Restauracja Adabar, wewnątrz restauracji. Skala problemu widoczna jest najbardziej w pomieszczeniach części współczesnej, znajdujących się bezpośrednio pod tarasem (początkowy odcinek korytarza). Na zdjęciu widoczny strop oraz fragment suchej zabudowy. Płyty gipsowe są wypłukane i rozpulchnione a metalowy profil C, widoczny pod sufitem zaczął korodować!

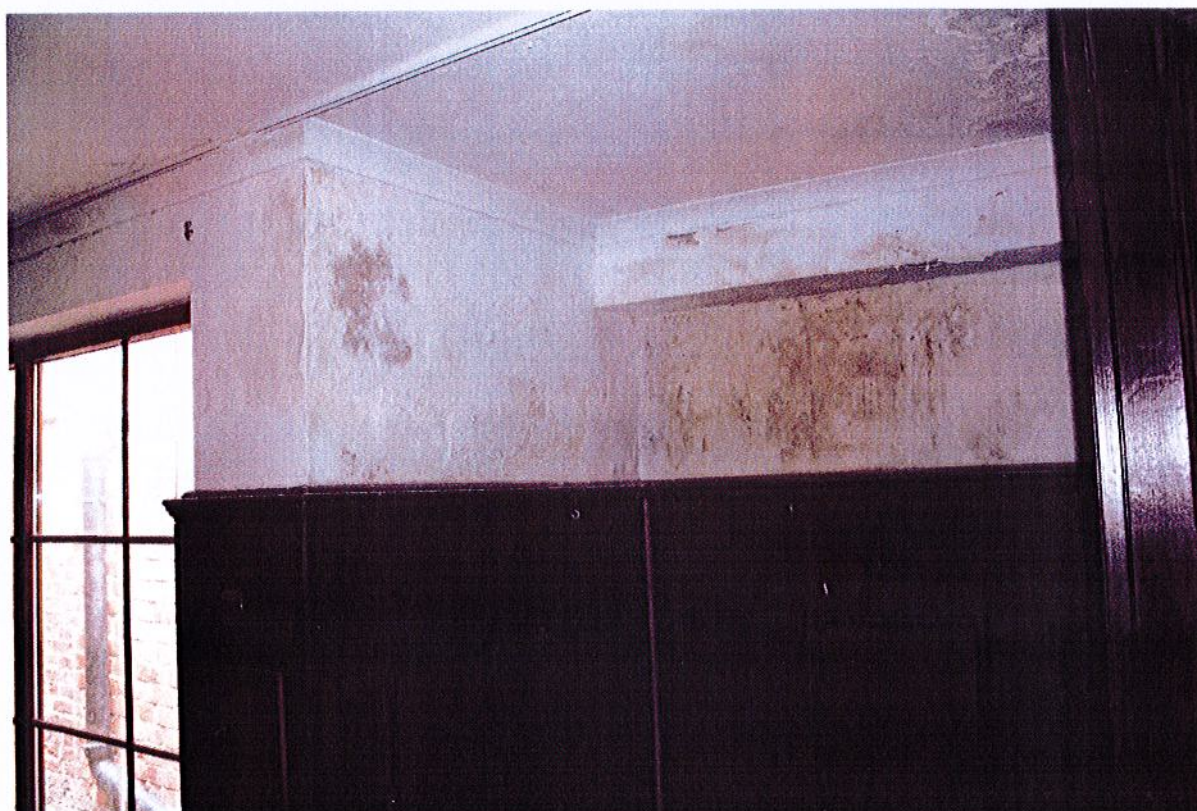
Najsilniejsze ślady zawilgocenia widoczne są w korytarzu prowadzącym z głównej klatki schodowej do pomieszczeń restauracji oraz na ścianach murów obwodowych. Przebiegające pod tarasem przejścia i przylegające do niego pomieszczenia-toalety noszą ślady regularnego i obfitego zalewania przez wodę opadową. Tynki sufitów znaczą ciemnobrązowe przebarwienia oraz rozległe kolonie grzybów strzępkowych w postaci szaro-czarnych, nieregularnych nalotów. Główną przyczyną powstania zawilgocenia i rozwoju korozji biologicznej, jest w tym obszarze, najprawdopodobniej przenikanie wody opadowej przez nieszczelną płytę tarasu. Ślady porażenia biologicznego i wilgoci widoczne są także w głównym pomieszczeniu restauracji, na górnych częściach ścian i częściowo na sklepieniach. Przyczyna ich powstawania przypisywać należy niewydolności systemu drenażowego-fosy, wilgoci kondensacyjnej i słabej wentylacji pomieszczeń.

Fot.12. Kołobrzeg, Ratusz, Restauracja Adabar, wewnątrz restauracji-korytarz. Zacieki na ścianach korytarza.

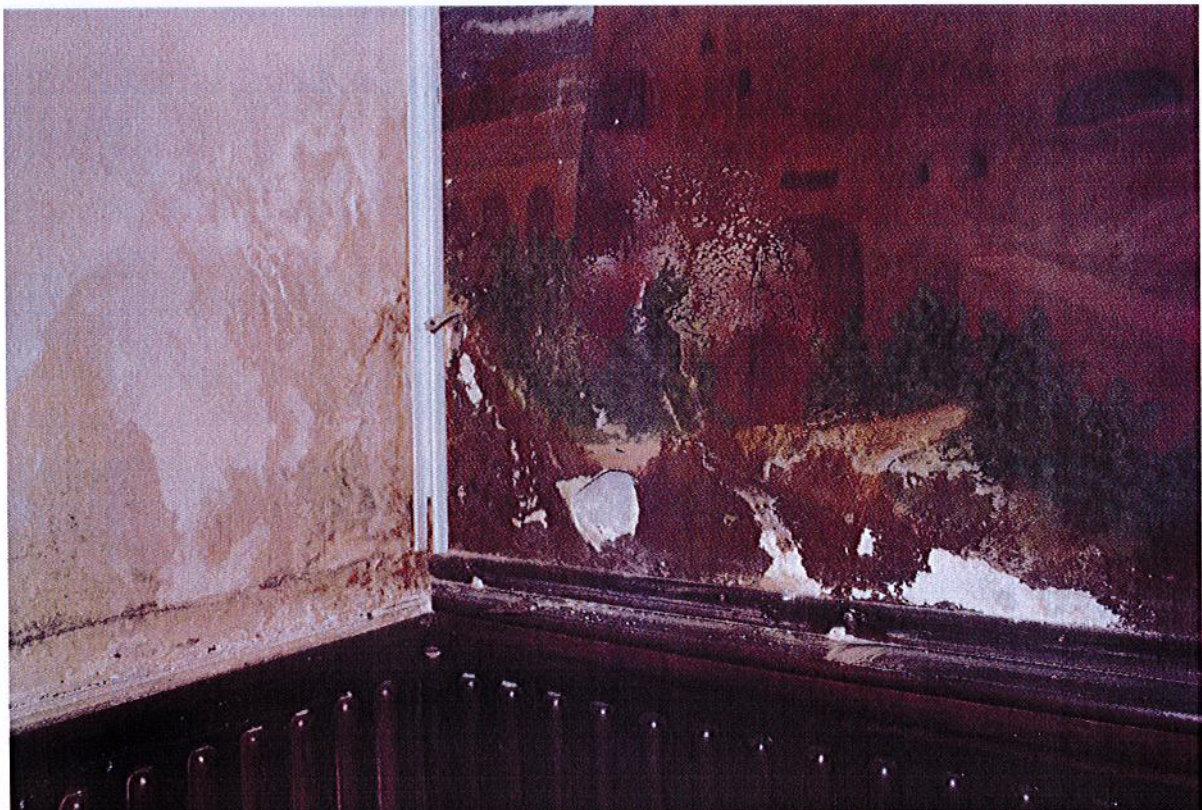
Fot.20. Kołobrzeg, Ratusz, Restauracja Adabar, główna sala restauracji. Objawy zawilgocenia widoczne są także w pozostałych pomieszczeniach restauracji, zwłaszcza na ścianach sąsiadujących z fosą. Na zdjęciu, po lewej widoczna ściana murów obwodowych a po prawej prostopadła do niej ściana działowa. Obie zawilgocone w stopniu umożliwiającym działanie soli rozpuszczalnych w wodzie.

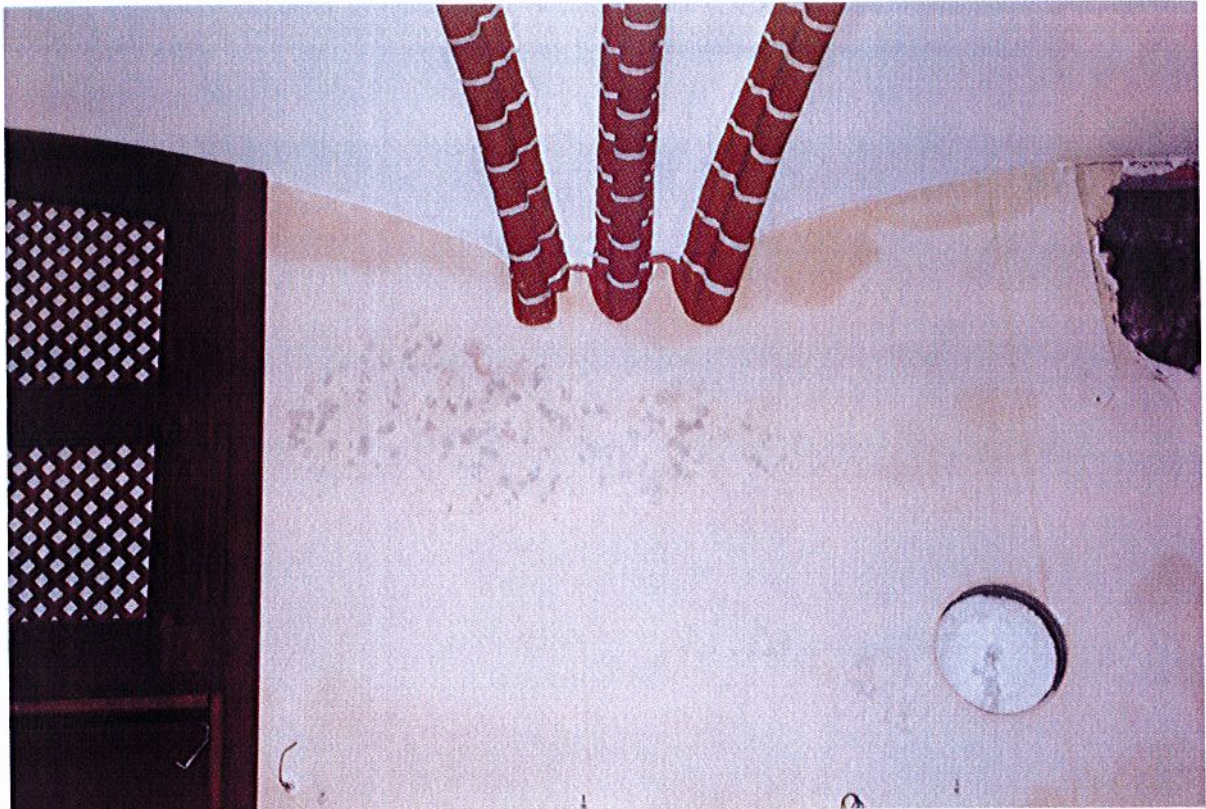
Fot.21. Kołobrzeg, Ratusz, Restauracja Adabar, główna sala restauracji. Pod tapetami czytelne są ślady obecności grzybów strzępkowych, wskazujące na problem z wilgocią kondensacyjną. Podobne ślady obserwuje się we wszystkich pomieszczeniach.

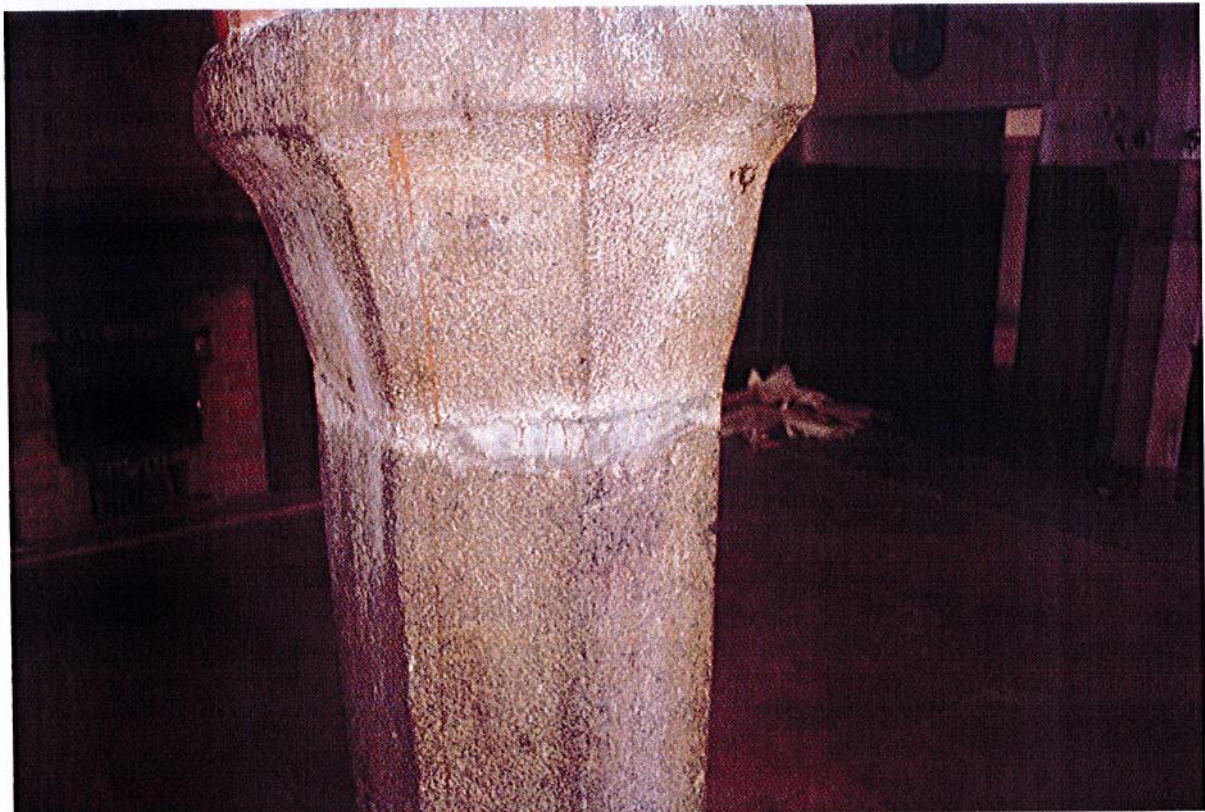
Kolumny wykonane z granitu, biorąc pod uwagę ich wiek i warunki ekspozycji zachowane są w stanie dobrym. Kolumna starsza – pochodząca z pierwszej fazy chronologicznej posiada widoczne ślady ingerencji konserwatorskiej na granicy trzonu i głowicy. Szew będący granicą brył architektonicznych lub efektem pęknięcia monolitu, wypełniono zaprawami mineralnymi o zróżnicowanej kolorystyce i teksturze. Pomiędzy trzonem a głowicą widoczne jest także lekkie przesunięcie powodujące zaburzenie geometrii podpory.

Fot.22. Kołobrzeg, Ratusz, Restauracja Adabar, główna sala restauracji. Kolumna granitowa z I fazy chronologicznej. Pęknięcie, lub zamierzony podział pomiędzy bryłami kolumny wypełniono zaprawą mineralną. Na zdjęciu widoczna także deformacja geometrii spowodowana przesunięciem elementów. Granit jest wyraźnie zabrudzony i zatłuszczony.

**-Ubytki w kolumnach granitowych uzupełnić masami na bazie niezólknących żywic epoksydowych typu Eurostac lub Hextal, kruszyw i pigmentów.**

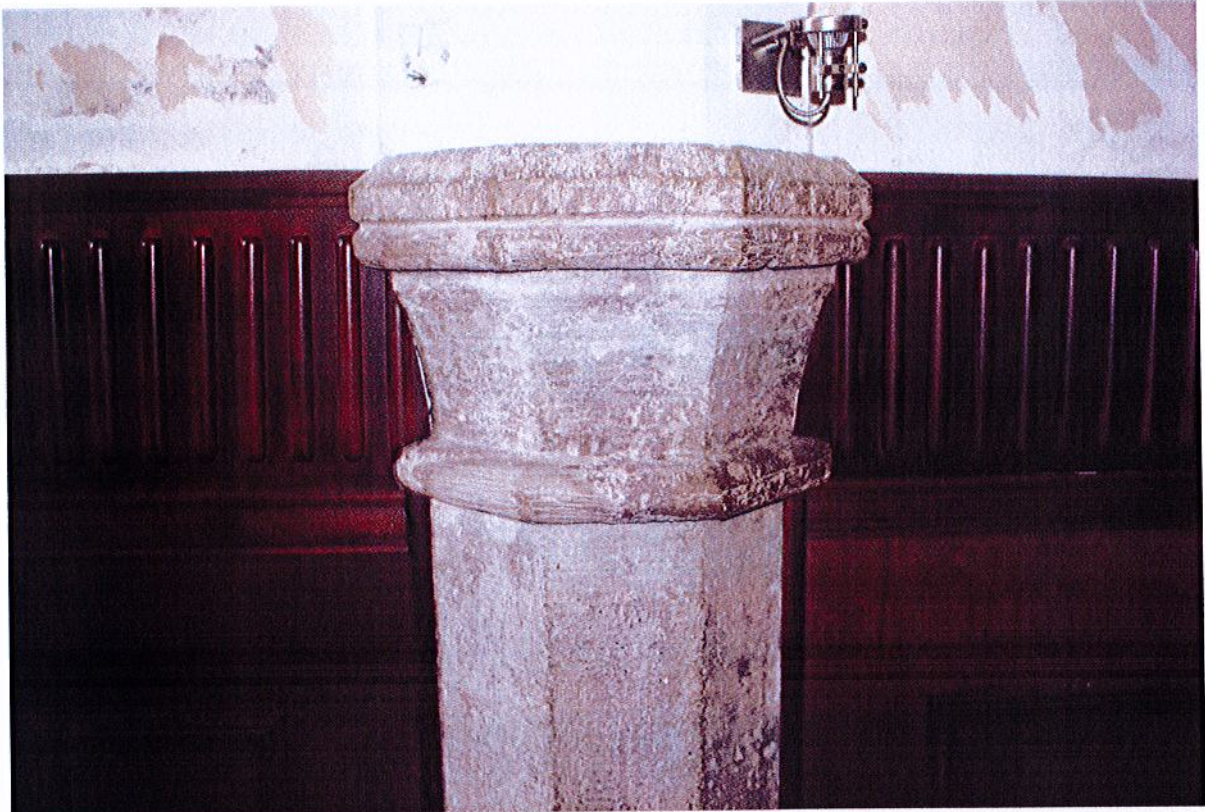
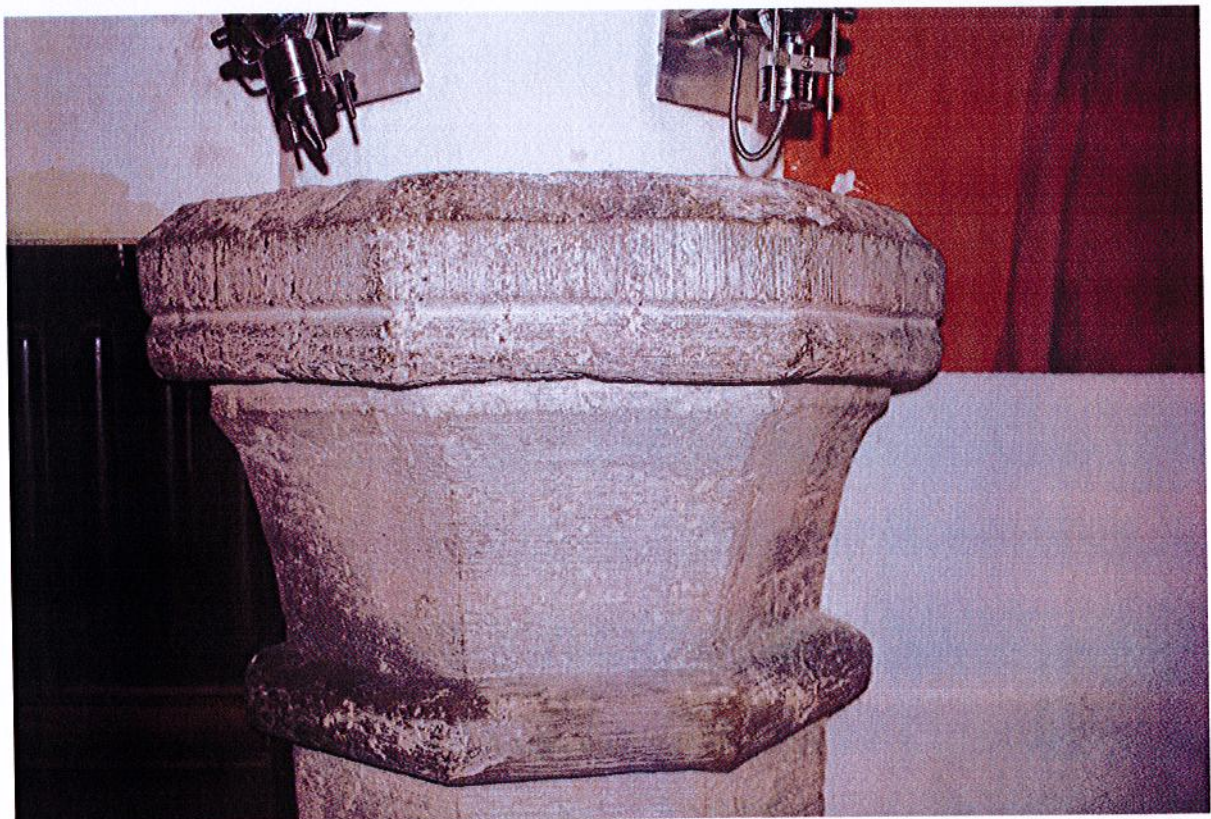
Półkolumny z wapienia zbitego zachowane są w stanie znacznie gorszym niż kolumny pełne. Materiał wapienny, nawet przebywający w ekspozycji wewnętrznej narażony jest dużo bardziej niż granit na korozję chemiczną i uszkodzenia mechaniczne. Stan półkolumn jest bardzo zróżnicowany, przeważają uszkodzenia mechaniczne zlokalizowane na drobnych elementach detalu, krawędziach i wałkach. Na części elementów widoczne są uzupełnienia wykonane w technice mineralnej. Rekonstrukcje wyprowadzono zgrubnie, bez prób naśladowania faktury i kolorystyki podłoża. Podobnie jak w przypadku materiału granitowego wapień jest silnie zabrudzony i zatłuszczony a naturalna kolorystyka kamienia jest nieczytelna.

Fot.23. Kołobrzeg, Ratusz, Restauracja Adabar, główna sala restauracji. Półkolumna z wapienia zbitego, z III fazy chronologicznej. Na wałku oddzielającym kapitel i trzon wyróżnia się uzupełnienie z szarej zaprawy mineralnej.

Fot.24. Kołobrzeg, Ratusz, Restauracja Adabar, główna sala restauracji. Półkolumna z wapienia zbitego, z III fazy chronologicznej. Na wałku oddzielającym kapitel i trzon wyróżnia się uzupełnienie z szarej zaprawy mineralnej.

**-Ubytki w kolumnach z wapienia zbitego uzupełnić kompozycjami na bazie białego cementu portlandzkiego, kruszyw wapiennych i żywic redyspergowalnych np.: Vinnapas 8034 H**

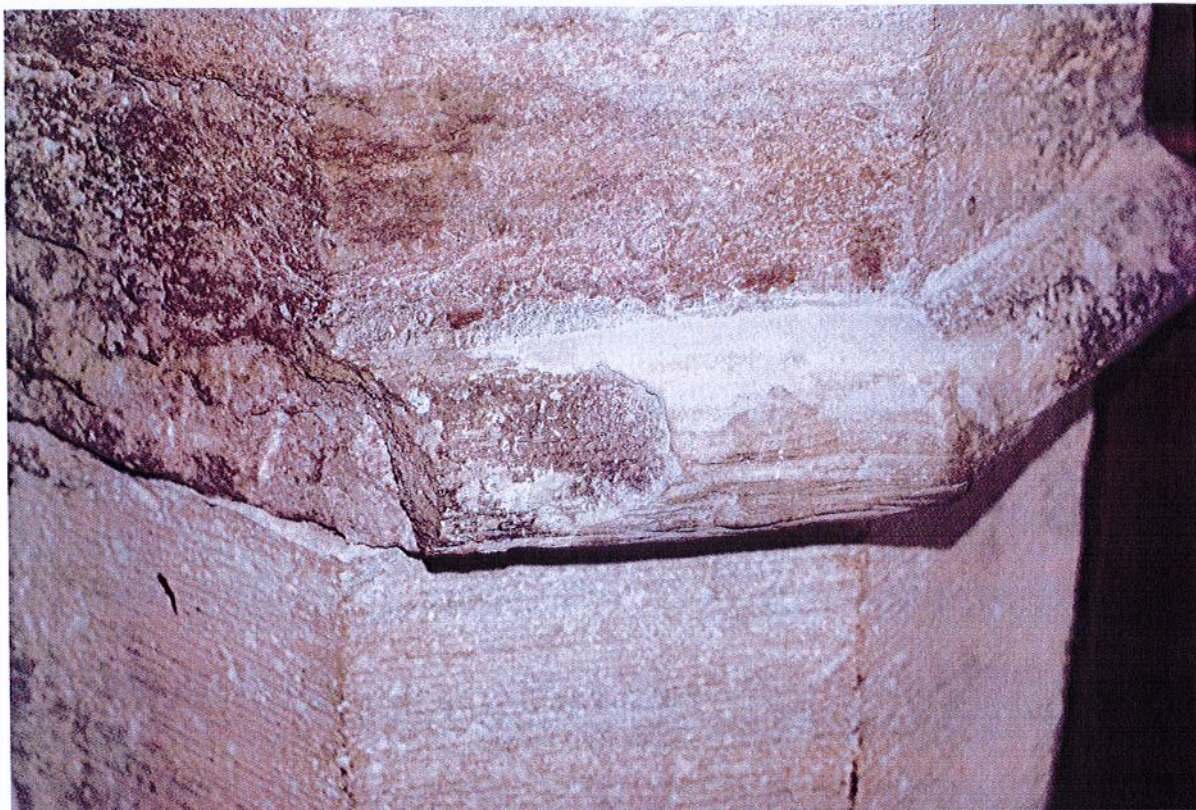
Fot.25. Kołobrzeg, Ratusz, Restauracja Adabar, główna sala restauracji. Półkolumna z wapienia zbitego, z III fazy chronologicznej. Ubytki w obszarach drobnego detalu, wałki, krawędzie powtarzają się na wszystkich kolumnach. Część z uzupełnień nie zachowała się.

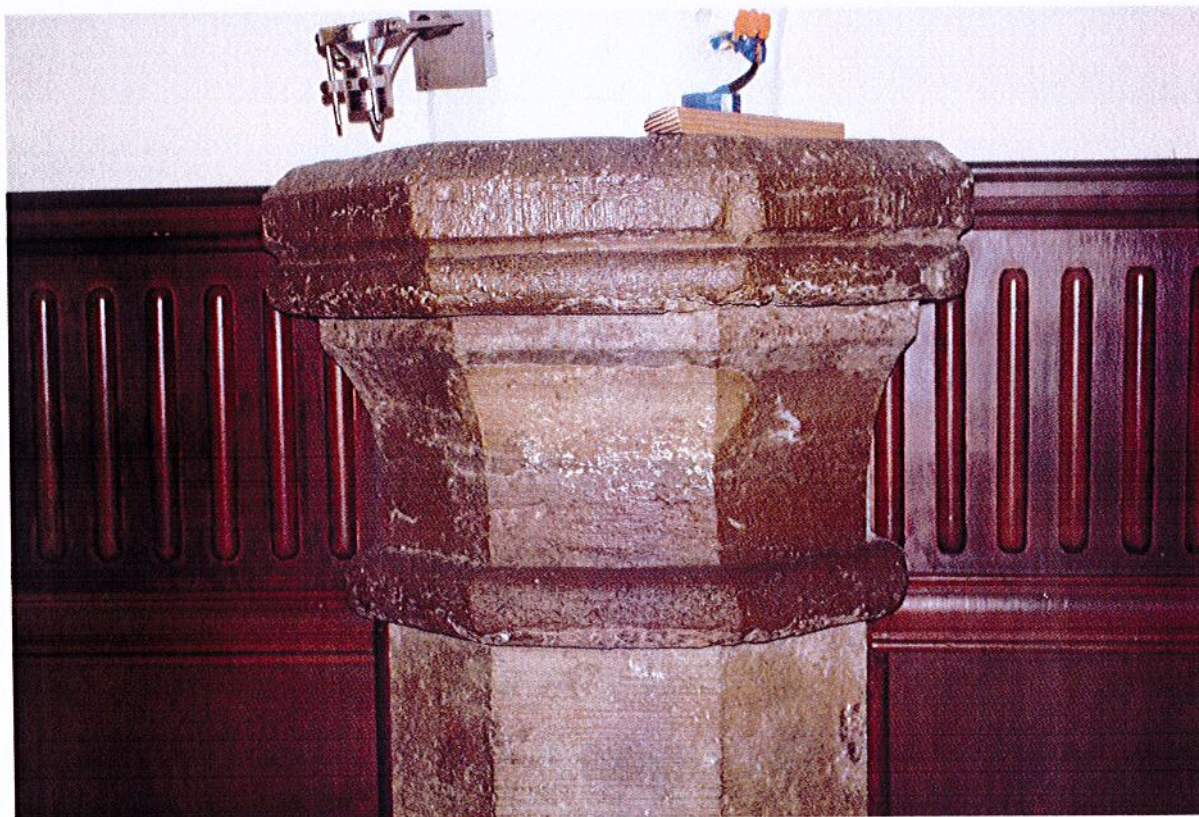
Fot.26. Kołobrzeg, Ratusz, Restauracja Adabar, główna sala restauracji. Półkolumna z wapienia zbitego, z III fazy chronologicznej. Powierzchnia kamienia jest silnie zatuszczona, najprawdopodobniej pokryta „domowymi” preparatami do pielęgnacji kamienia.

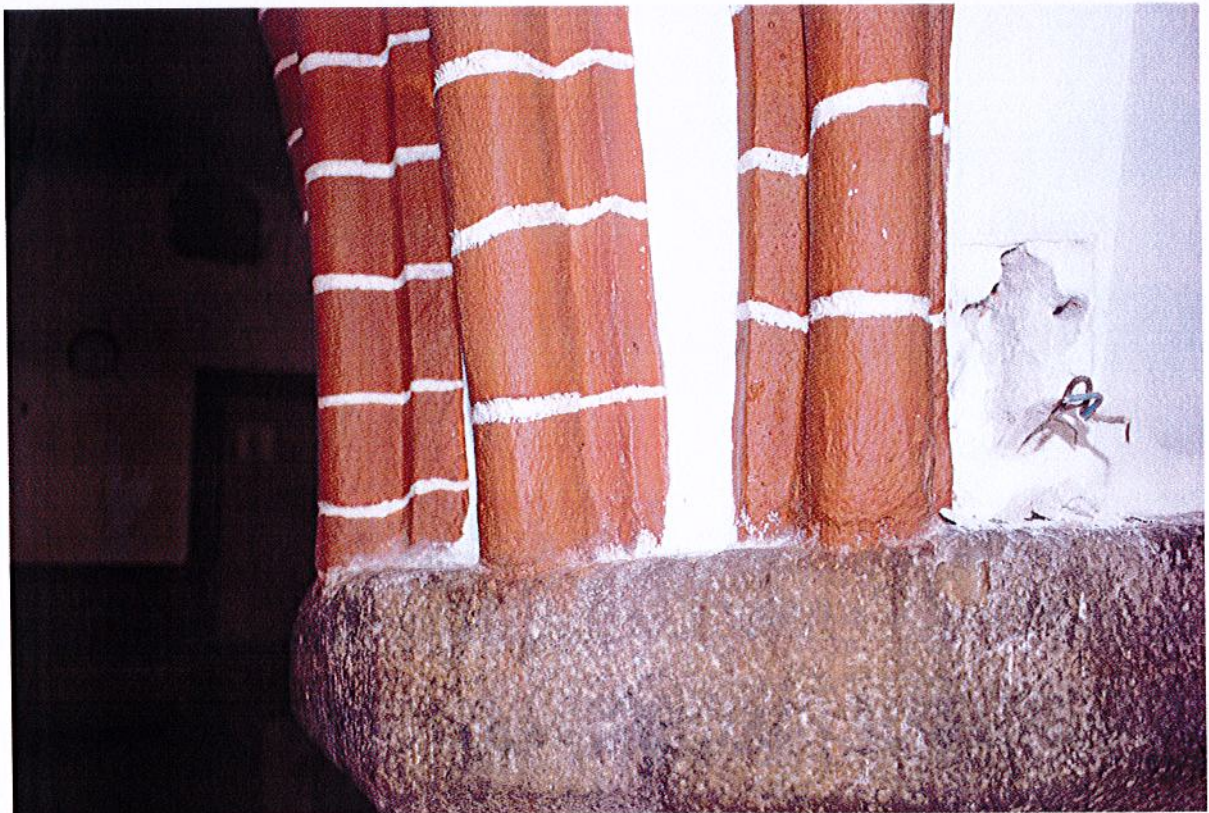
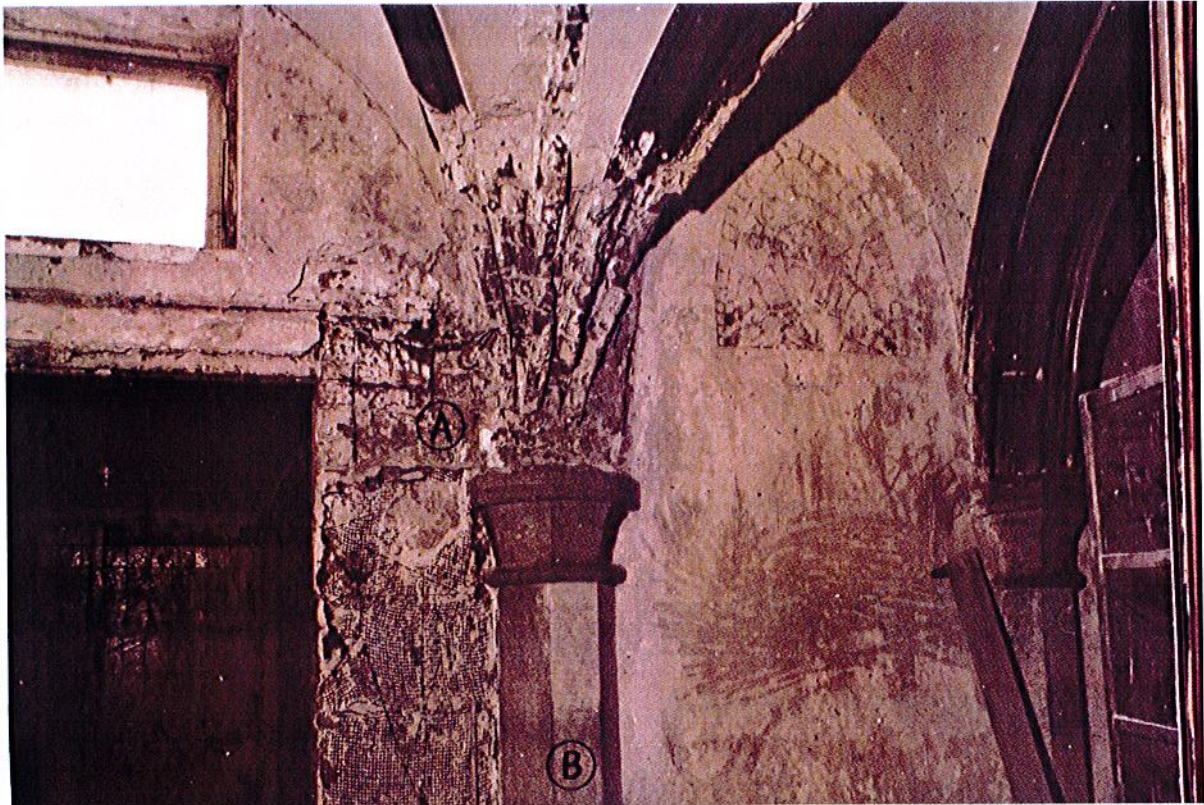
Fot.28. Kołobrzeg, Ratusz, Restauracja Adabar, główna sala restauracji. Obecne na sklepieniach żebrowanie jest w większości wykonaną w narzucie rekonstrukcją.

Fot.29. Kołobrzeg, Ratusz, Restauracja Adabar, główna sala restauracji. Obecne na sklepieniach żebrowanie jest w większości wykonaną w narzucie rekonstrukcją. Stan zachowania żebrowania dokumentują odkrywki wykonane przez PKZ w 1974r.

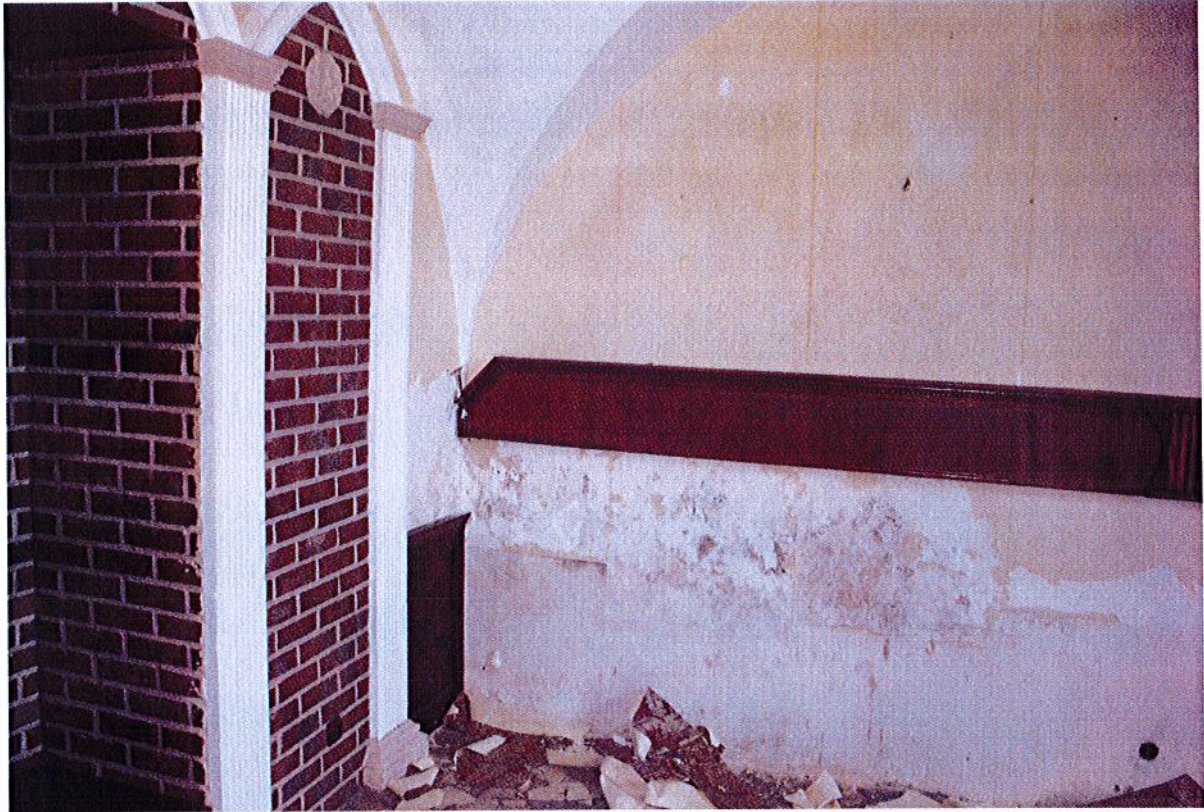
Fot.43. Kołobrzeg, Ratusz, Restauracja Adabar, sala myśliwska. Podobnie jak w pozostałych pomieszczeniach ściany stały się siedliskiem rozległych kolonii grzybów strzępkowych.

**-Odsłonięty wątek ceglany wraz zaprawą spoinująca i pozostałościami tynków historycznych zdezynfekować ( w obszarach zawilgoconych lub porażonych biologicznie) z użyciem preparatów przeznaczonych do zwalczania grzybów domowych np.: Boramon Koncentrat, lub podobnych.**

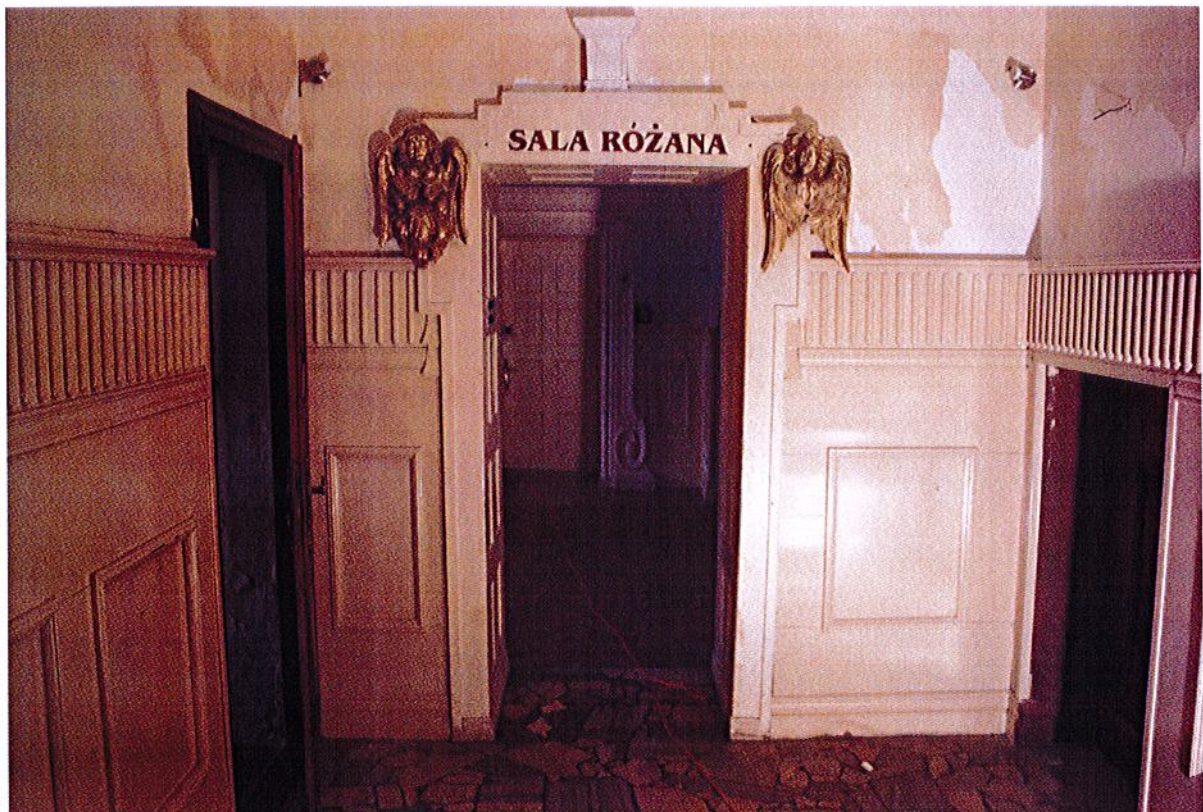
Fot.47. Kołobrzeg, Ratusz, Restauracja Adabar, sala różana. Awers ościeżnicy bez skrzydła. Pomimo silnej brutalizacji historyczna stolarka zachowała się w dość dobrym stanie.

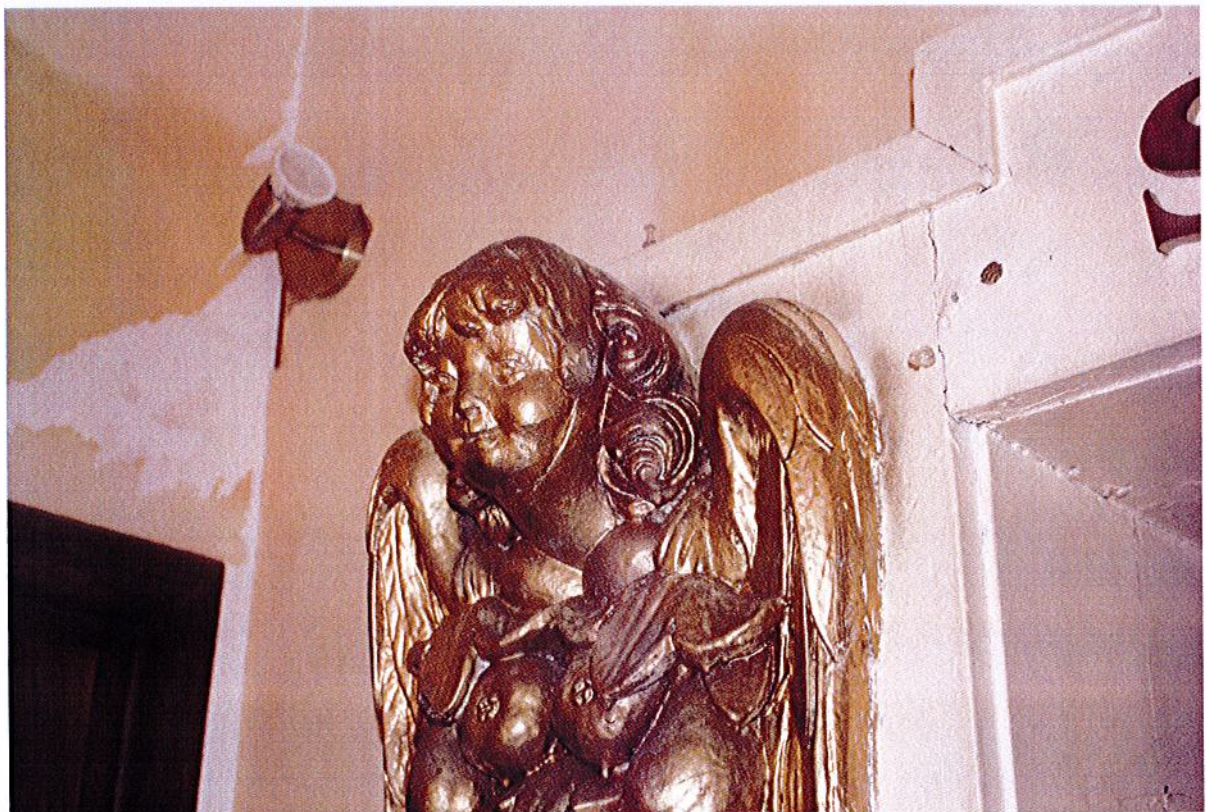
Uszkodzona jest głowa lewego putta, brak jest całej oryginalnej części twarzowej rzeźby. Ubytek uzupełniony został rekonstrukcją. Nieprawidłowa wielkość i złe spasowanie elementów sugerują, że do uzupełnienia wykorzystano wtórnie fragment innej rzeźby. Na zdjęciach archiwalnych PKZ portal jest już uszkodzony, jednak jeszcze bez rekonstrukcji. Od strony pomieszczenia (Sali różanej) ościeżnica posiada uskok/przylgę, która sugeruje że pierwotnie osadzone było w niej skrzydło. Całość pokryto wtórnie olejnicą w kolorze jasno-beżowym. Figury putt pomalowano w kolorze złotym lakierem typu „Złotol” lub analogicznym.

Fot.48. Kołobrzeg, Ratusz, Restauracja Adabar, sala różana. Uszkodzenie rzeźby musiało nastąpić przed rokiem 1974. Na zdjęciach archiwalnych brak jest widocznej tu rekonstrukcji twarzy anioła.

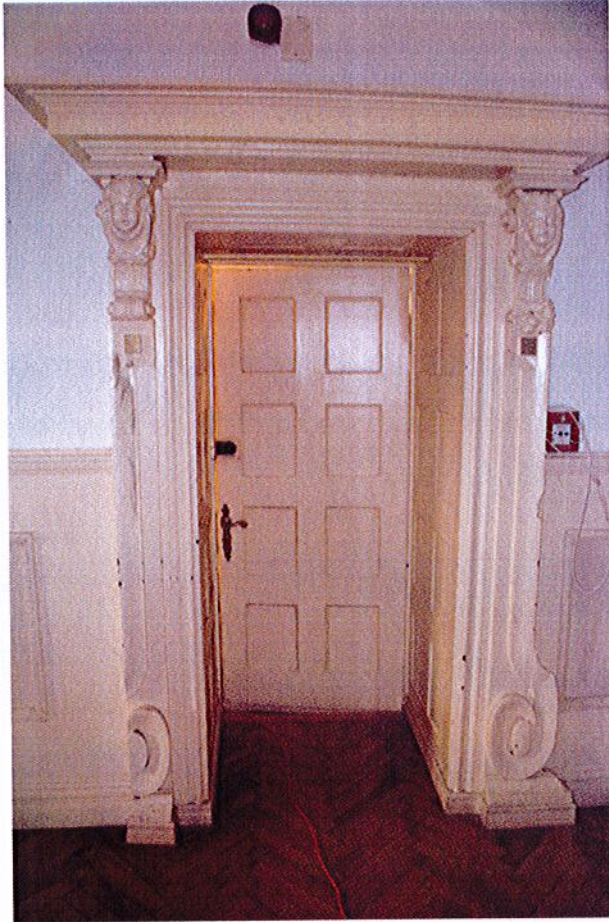
Największe ubytki zlokalizowane są w partii cokołowej opaski. Brak jest dużej części woluty umieszczonej po lewej stronie wejścia. Uszkodzenie powstało po roku 1974 – na zdjęciach archiwalnych elementy ościeża są kompletne. Stalowe okucia widoczne również na zdjęciach archiwalnych wymieniono na współczesne – mosiężne. Na skrzydle obecne są pionowe pęknięcia w obrębie płycin i drobne spękania w obszarach obciążanych podczas pracy skrzydła. Całość pokryto wtórnie olejnicą w kolorze jasno-beżowym.

Fot.49. Kołobrzeg, Ratusz, Restauracja Adabar, sala różana. Ościeżyna z zachowanym skrzydłem ramowo-płycinowy, awers. W strefie cokołowej widoczne duże uszkodzenie woluty opaski. Szyld i klamka są współczesne, analogiczne do drzwi w korytarzu i toalet dla gości.
