**Program prac konserwatorskich  
z elementami ekspertyzy mykologicznej  
piwnic miejskiego rausza w Kołobrzegu  
(pomieszczenia lokalu gastronomicznego Adabar)**

Toruń-Kołobrzeg 2017

## **1. Zakres opracowania**

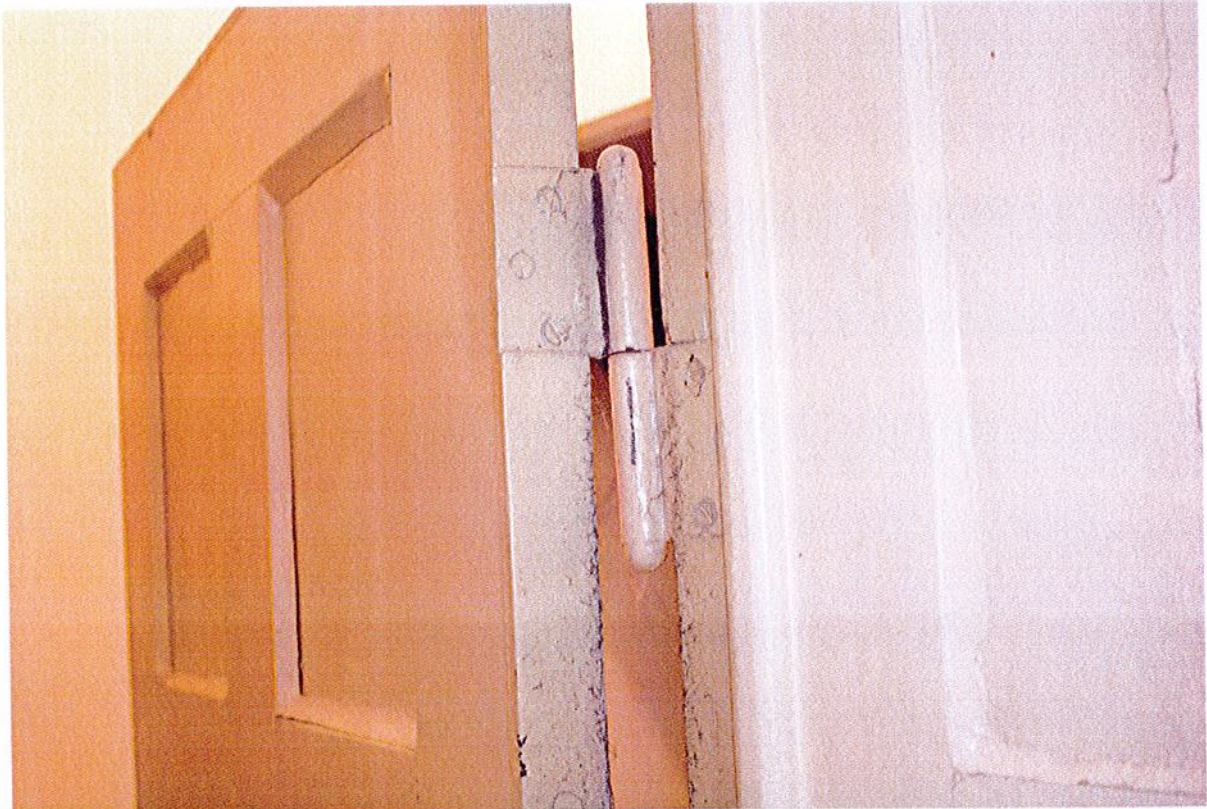
Fot.50. Kołobrzeg, Ratusz, Restauracja Adabar, sala różana. Drzwi ramowo-płycinowe. Na zdjęciu ewidentnie XX wieczny zawias czopowy.

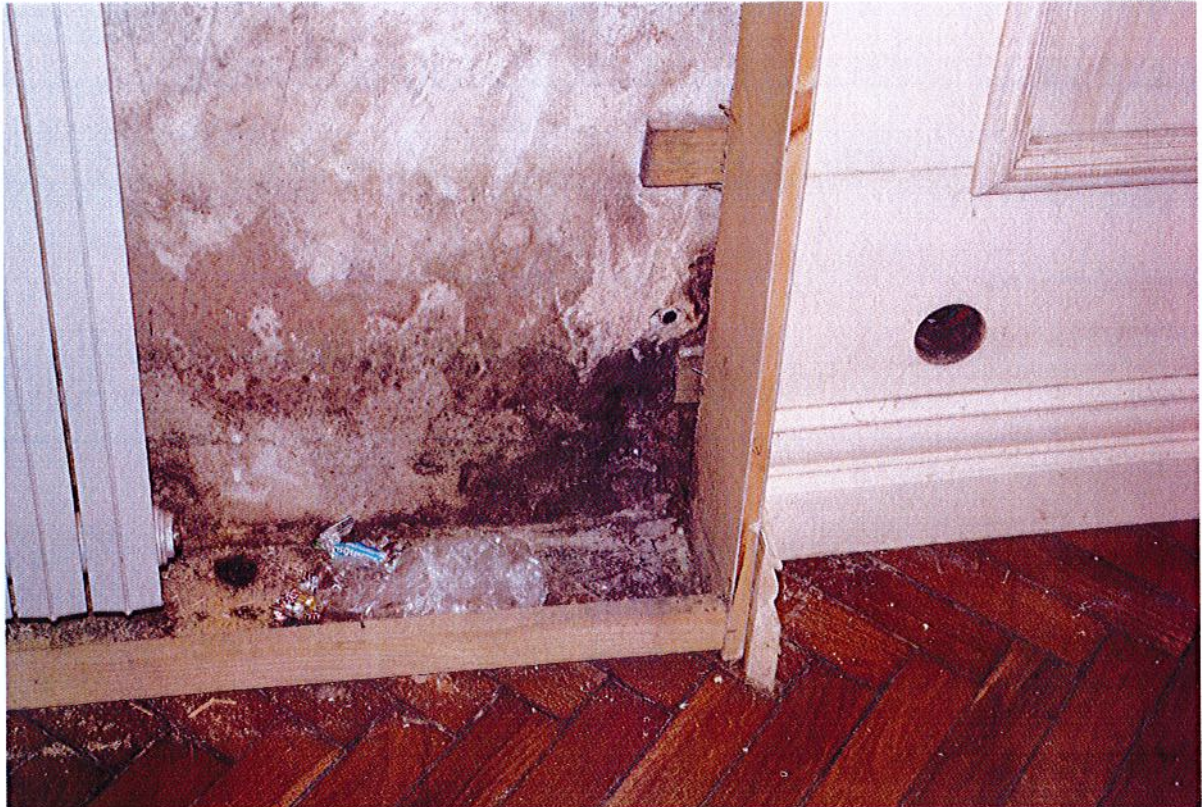
Fot.51. Kołobrzeg, Ratusz, Restauracja Adabar, sala różana. Ślady zawilgocenia w strefie przyziemia pomieszczenia. Pomimo dramatycznego wyglądu próbki nie wykazały obecności grzybów strzępkowych ani domowych. Pomiar wilgotności metodą elektrooporową wykazał w tym miejscu 54% wilgotności względnej (materiał suchy do około 20%).

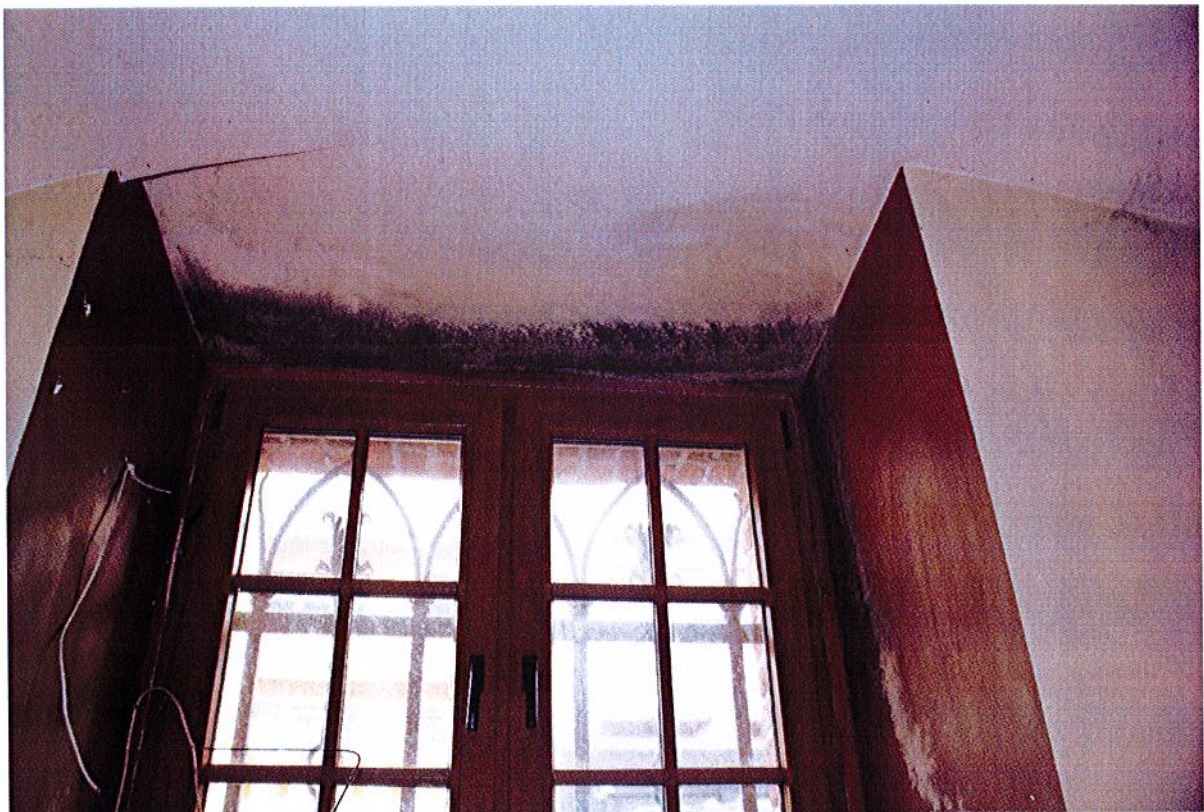
Fot.52. Kołobrzeg, Ratusz, Restauracja Adabar „biuro” restauracji. Ślady zawilgocenia i kolonie grzybów strzępkowych w miejscu typowego powstawania mostków termicznych.

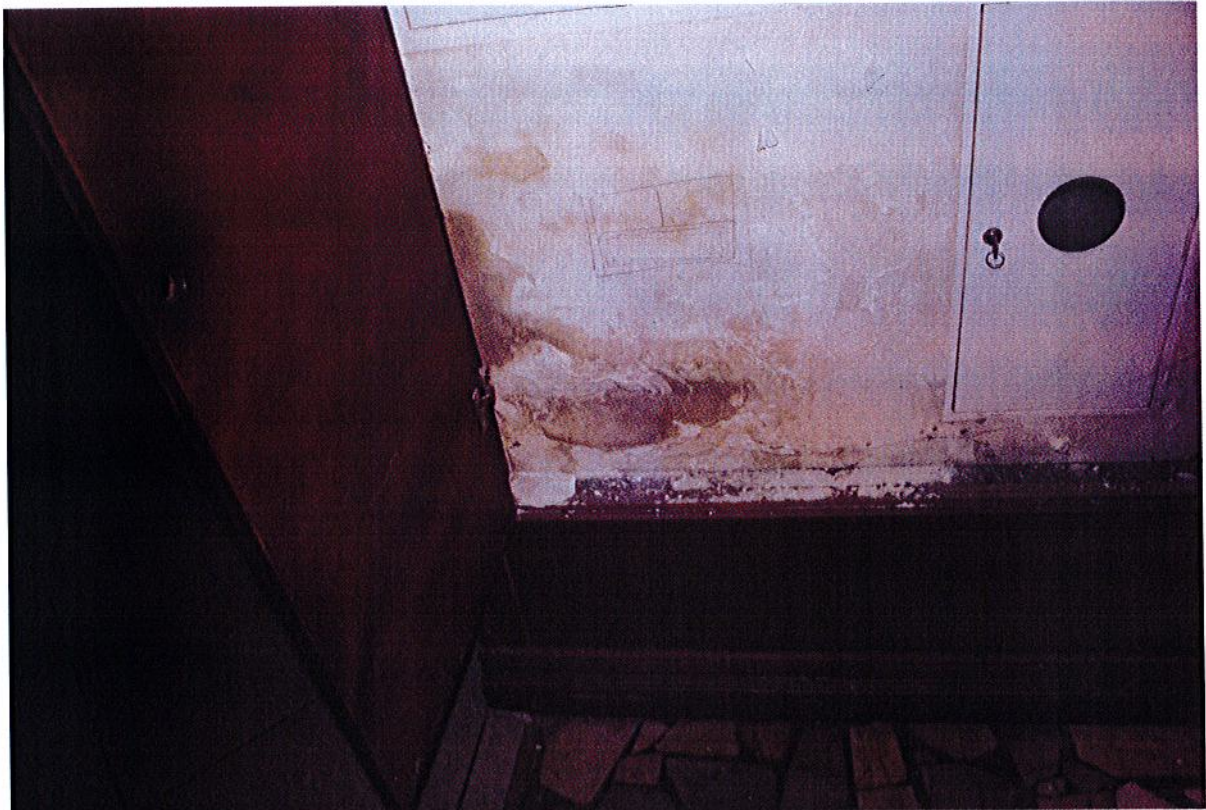
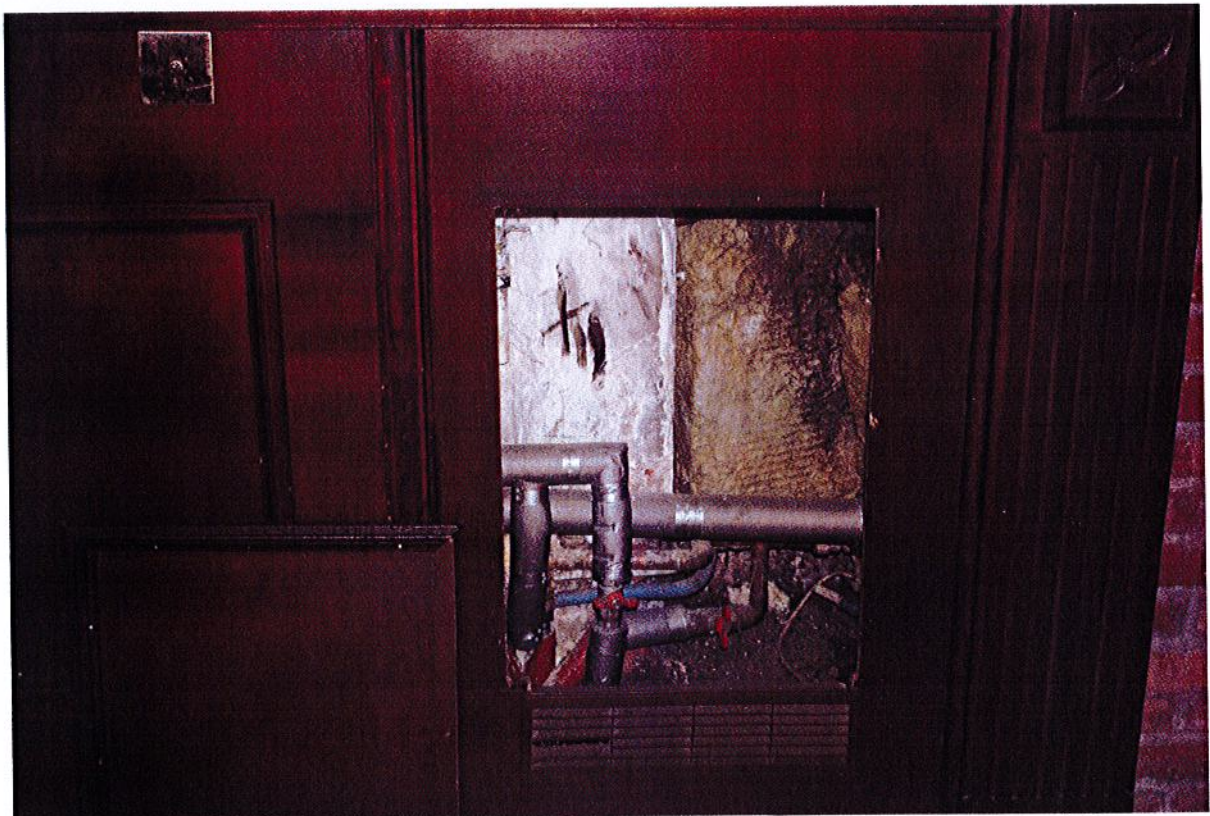
Fot.55. Kołobrzeg, Ratusz, Restauracja Adabar korytarz zaplecza. Silne i nietypowe zawilgocenie ściany działowej.

Fot.56. Kołobrzeg, Ratusz, Restauracja Adabar korytarz zaplecza. Silne i nietypowe zawilgocenie ściany działowej.

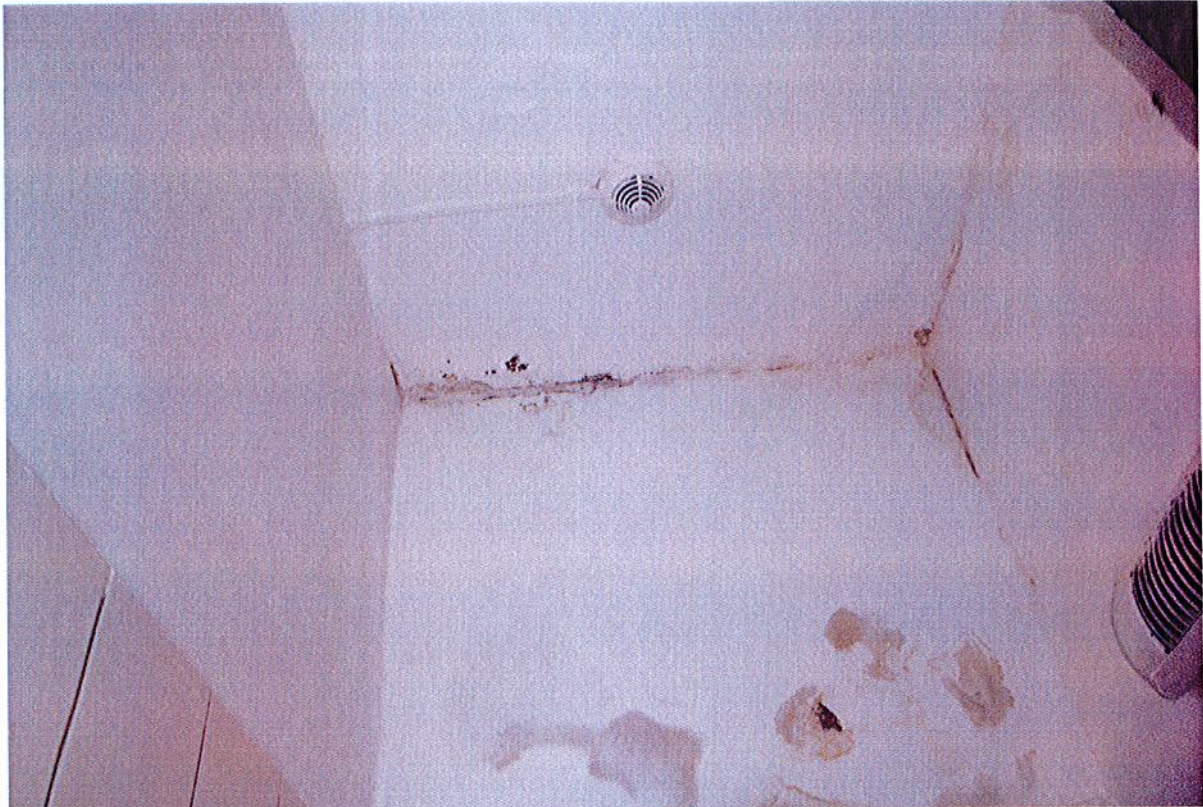
Fot.59. Kołobrzeg, Ratusz, Restauracja Adabar, zaplecze restauracyjne – korytarz. W części tej widoczne są objawy działania wilgoci kondensacyjnej. Dalsze użytkowanie obiektu w charakterze restauracji wymaga przeprojektowania instalacji wentylacyjnej.
