WYCENA Nr: 76/2022

Zadanie: Określenie wartości rynkowej pojazdu

Marka: VOLKSWAGEN

Model: Polo

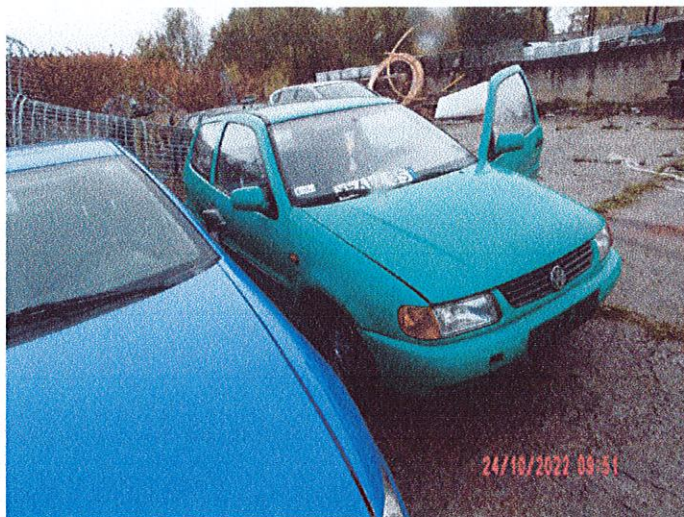
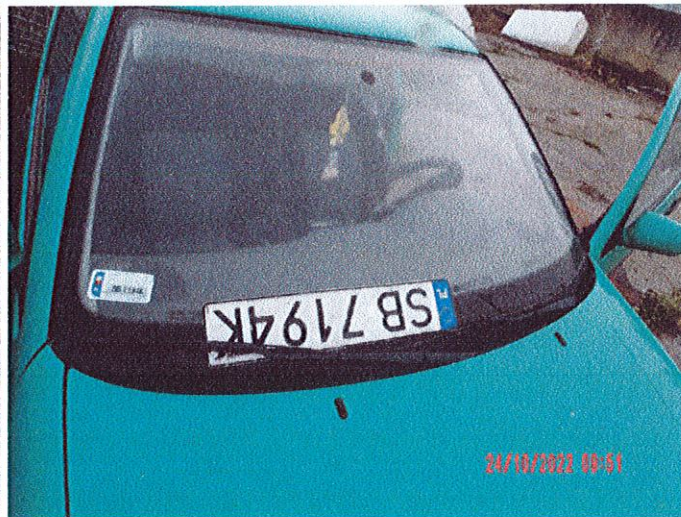
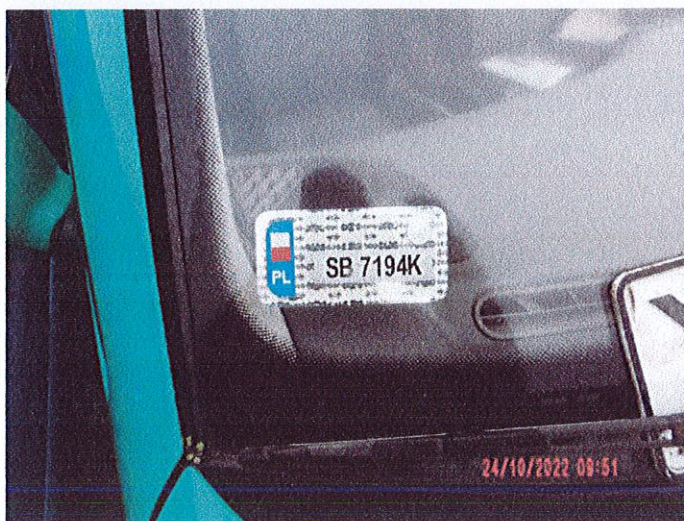
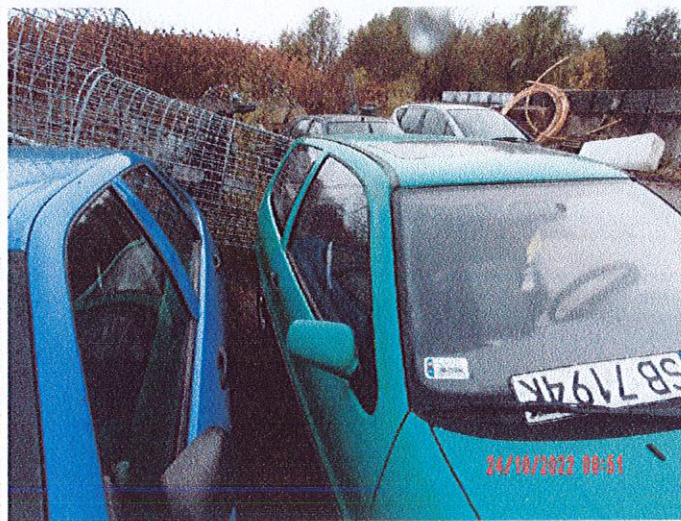
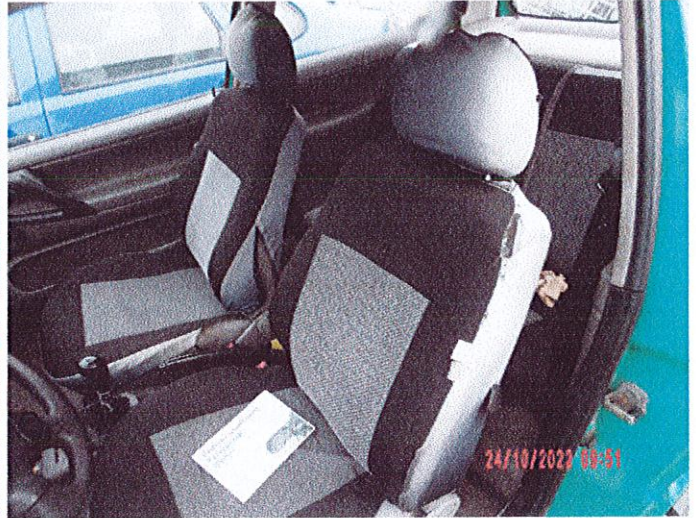
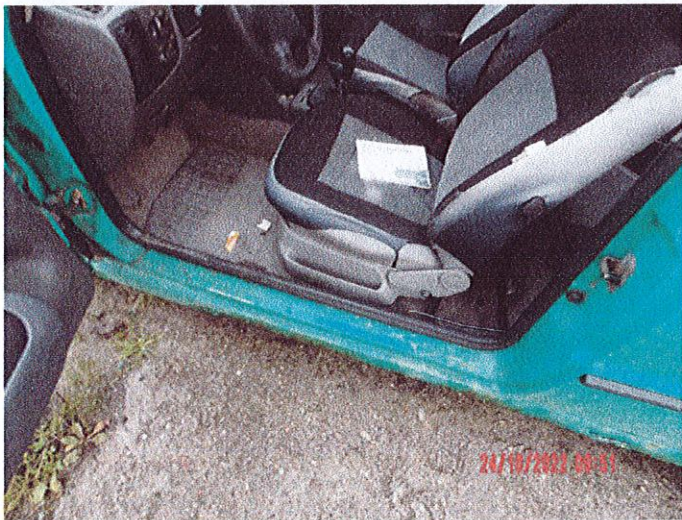
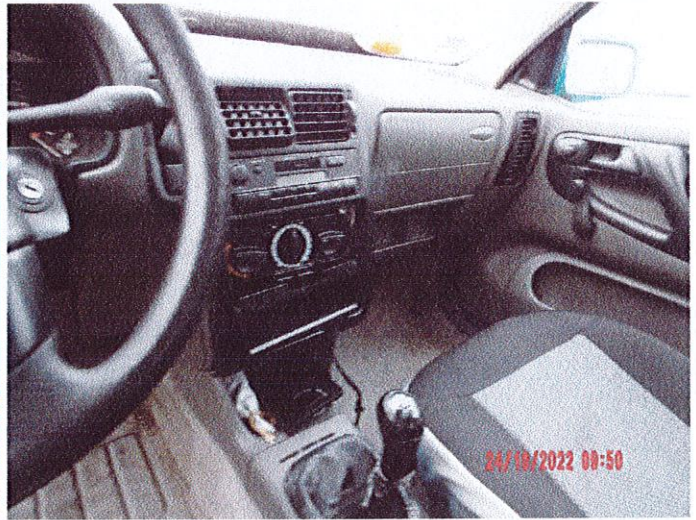
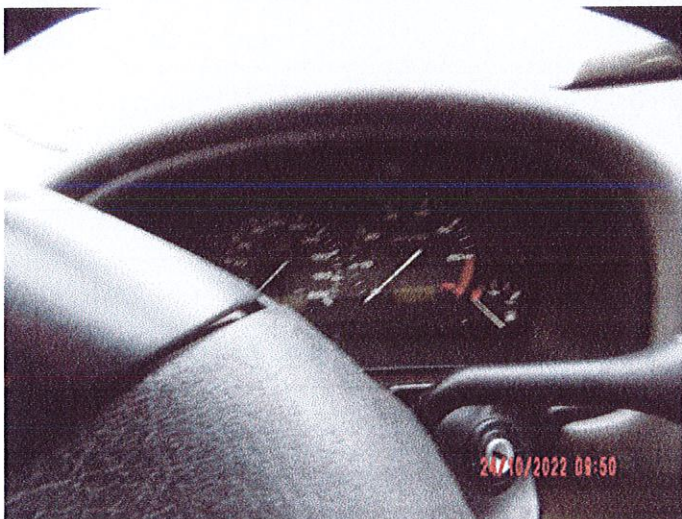
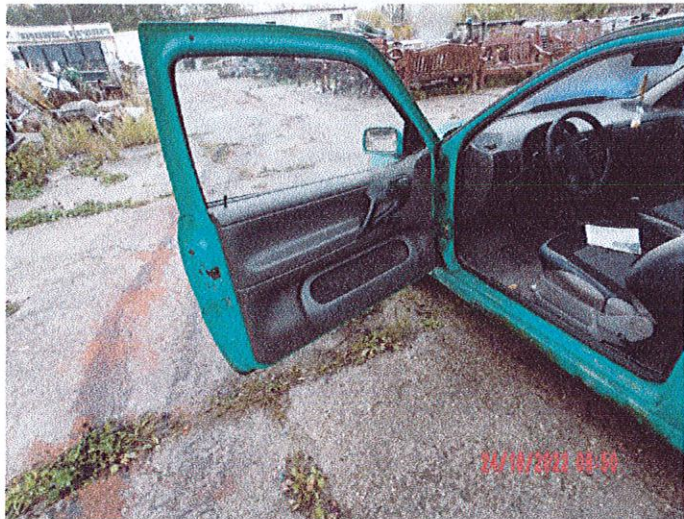
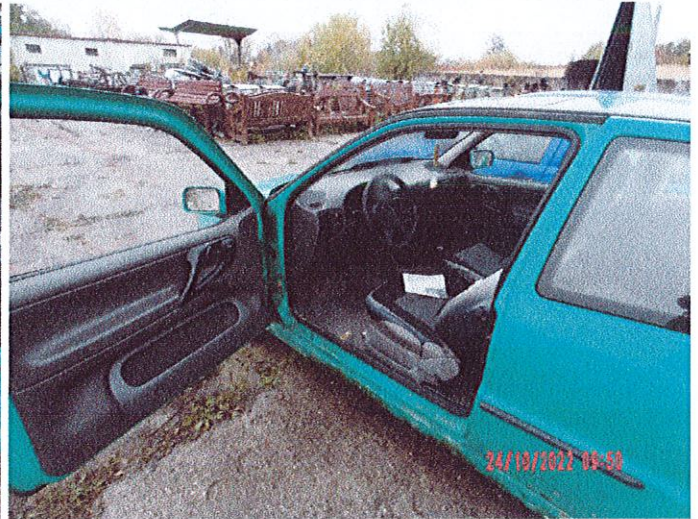
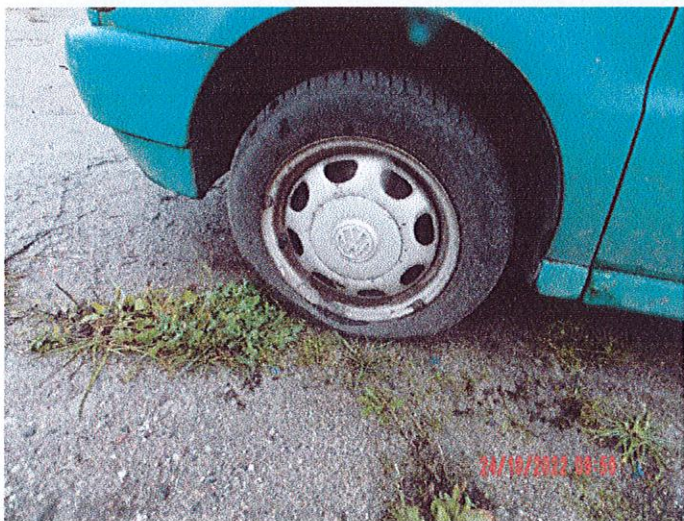
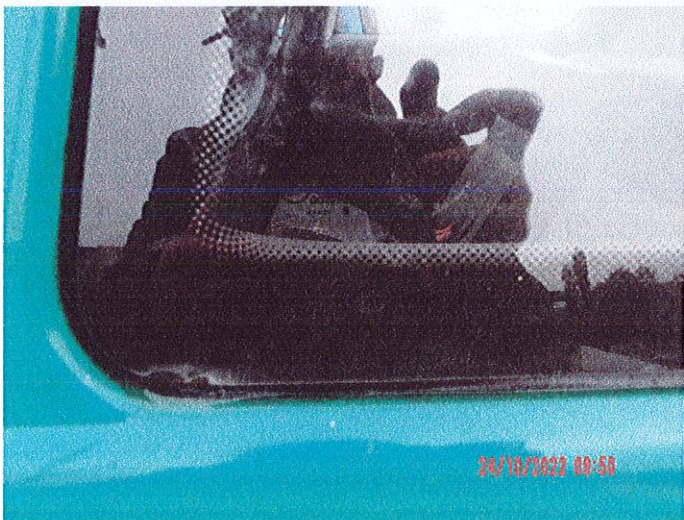
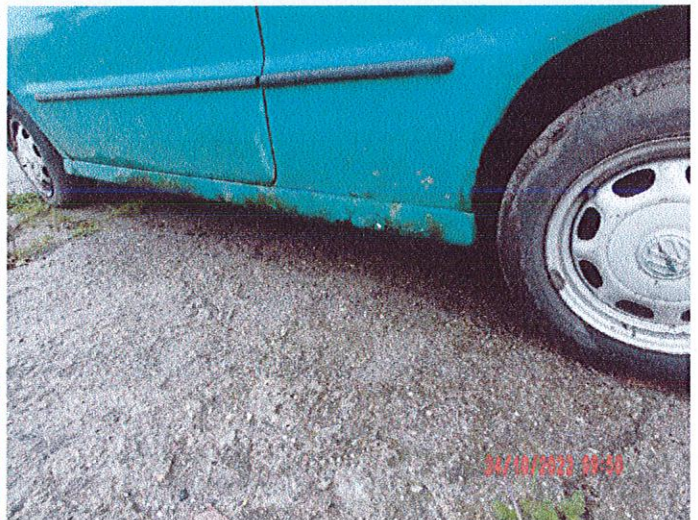
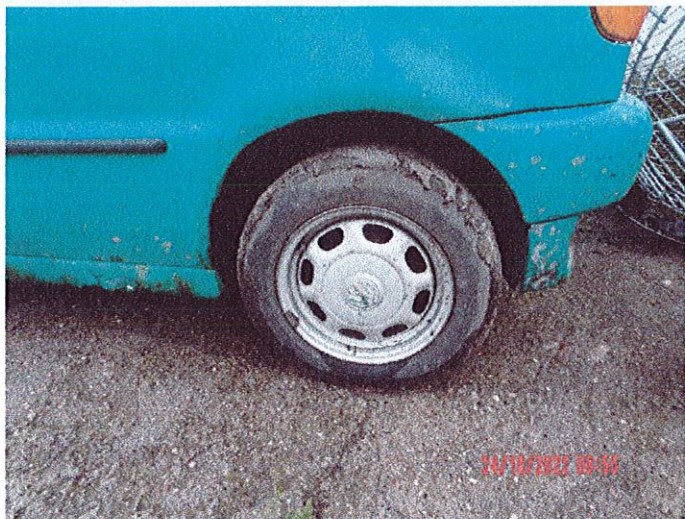
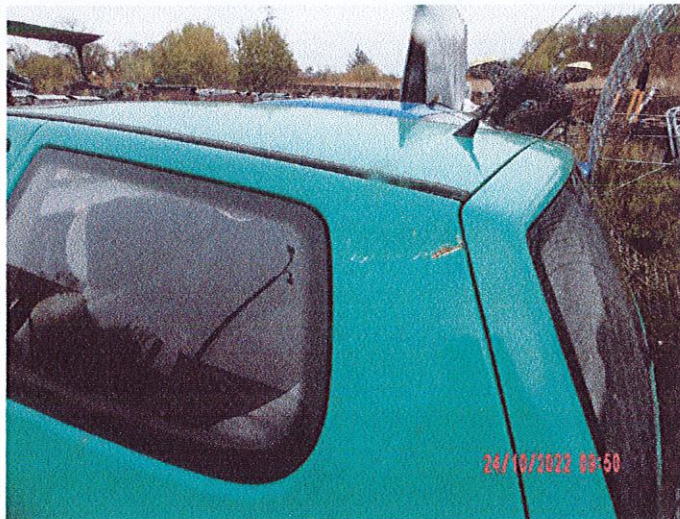
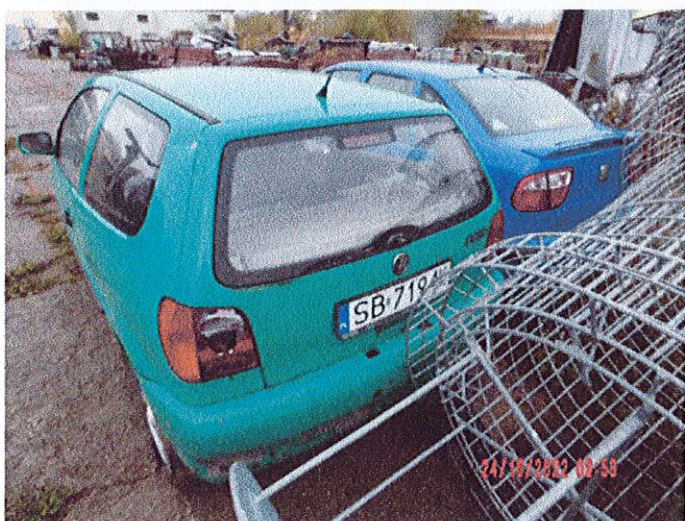
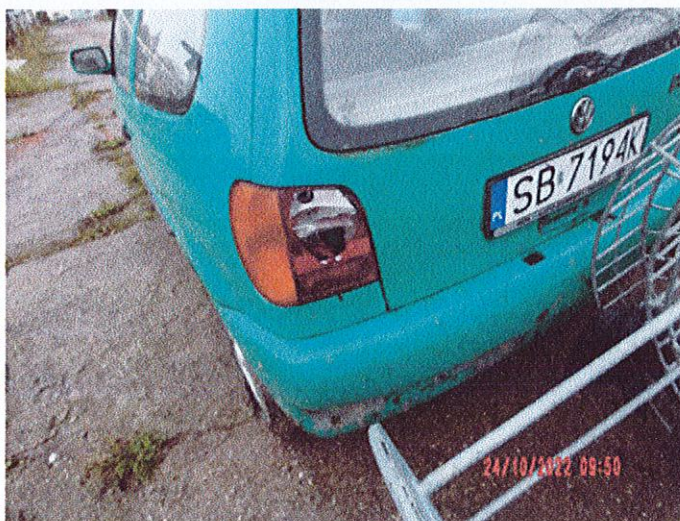
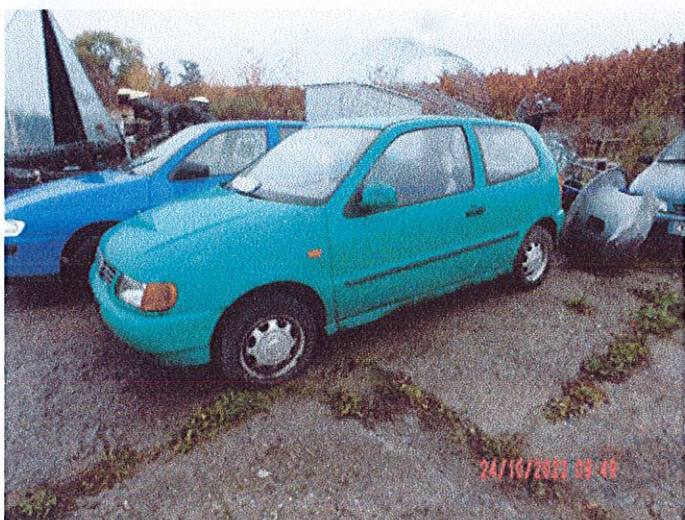
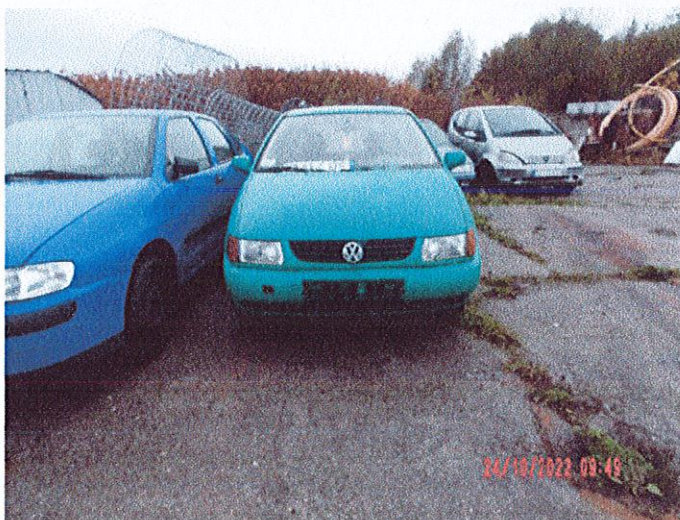
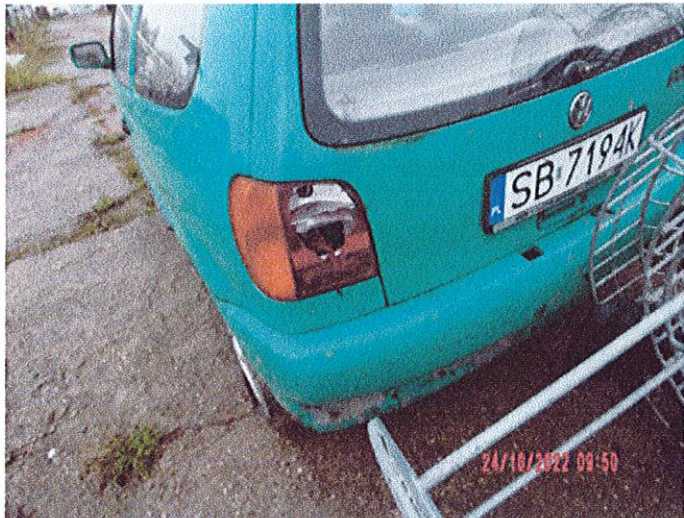
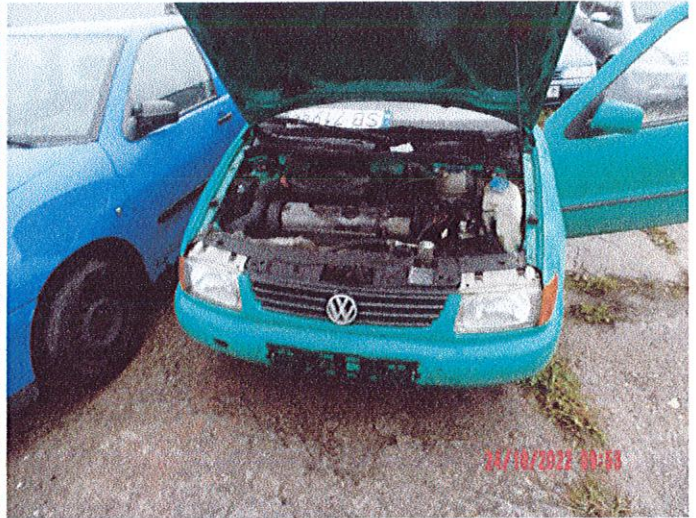
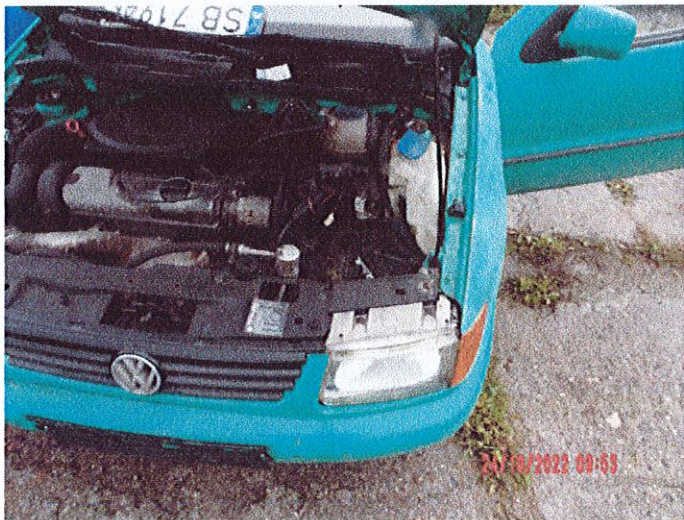
DOKUMENTACJA FOTOGRAFICZNA

Oszacowanie wartości rynkowej okazanego przez użytkownika do oceny; uszkodzonego, skorodowanego, nieużytkowanego pojazdu. W chwili okazania do oględzin uszkodzony pojazd jest; bez dokumentów identyfikacyjnych, bez blankietu dowody rejestracyjnego, bez książki serwisowej, bez książki gwarancyjnej, bez znanej daty pierwszej rejestracji, bez badań technicznych w Polsce, bez znanej historii pojazdu, bez kluczyków, brak możliwości uruchomienia pojazdu, pojazd nieużytkowany od conajmniej 0,5 roku. Dane techniczne szacowano na podstawie oględzin pojazdu. Szacunek sporządzono na podstawie organoleptycznych oględzin, stąd zastosowano do szacunku korekty różne, i ustalono widoczne uszkodzenia pojazdu, które zgodnie z technologią naprawy producenta kwalifikowano wariuszu wartości pojazdu w stanie uszkodzonym. Pojazd;

porzucony, przestój, jest niezdatny technicznie. Rok produkcji ustalono na podstawie oceny bryły nadwozia, możliwy: 2001 rok. Przebieg szacunku z wyceny okazanego pojazdu zawiera razem: arkusz podstawowy, arkusz ustalenia wartości rynkowej pojazdu w stanie uszkodzonym, i dokumentację fotograficzną.

Obiekt niezdatny, a naprawa ekonomicznie nieuzasadniona.

L.p.	Nazwa elementu	Lewy/Prawy
1 Nadwozie lakierowane		
1	Błotnik przedni	L
2	Pas tylny kpl.	
3	Próg kpl.	L
4	Drzwi tyłu nadwozia	
5	Błotnik tylny	L

L.p.	Nazwa elementu	Lewy/Prawy
2 Wyposażenie nadwozia		
1	Lampa zespolona tylna kpl.	L

Obiekt powinien być złomowany.
