WYCENA Nr: 76/2022

Dotyczy szkody komunikacyjnej: WAG.2600.65.2022.I

Zadanie: Określenie wartości rynkowej pojazdu

Marka: VOLKSWAGEN

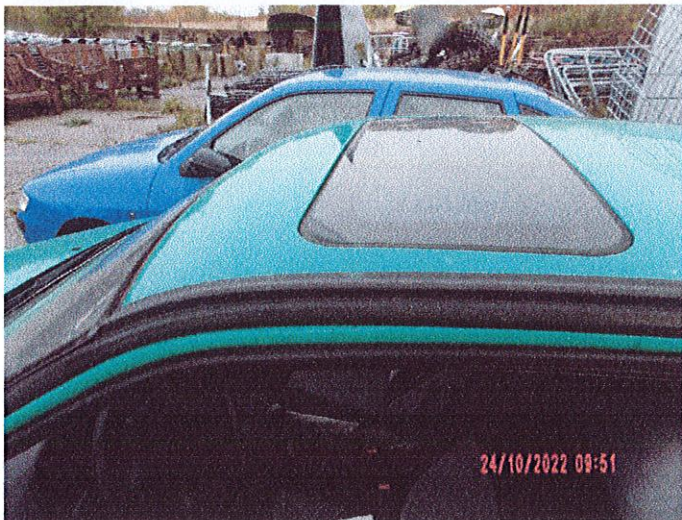
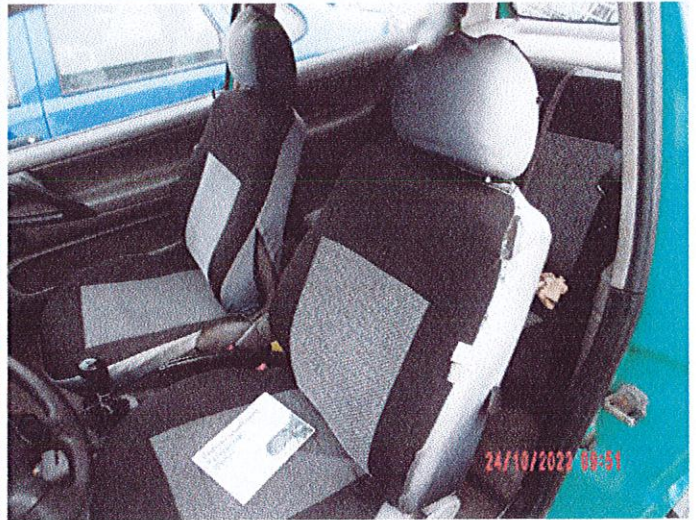
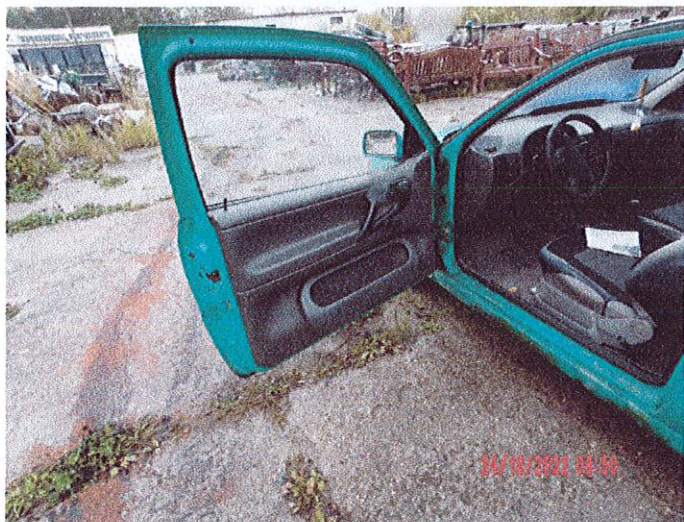
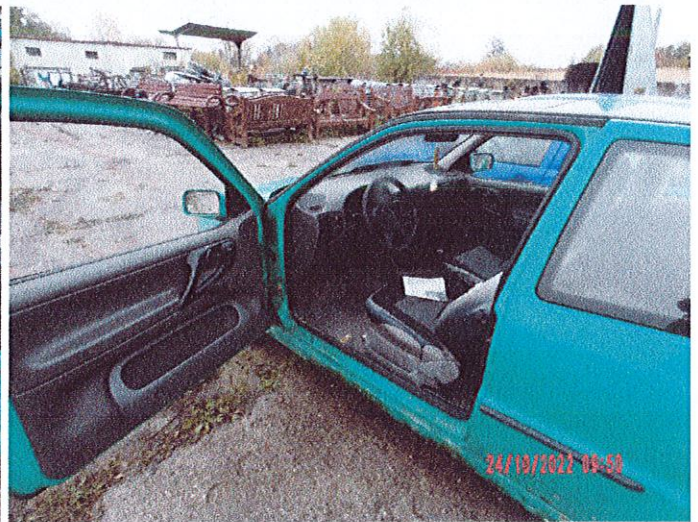
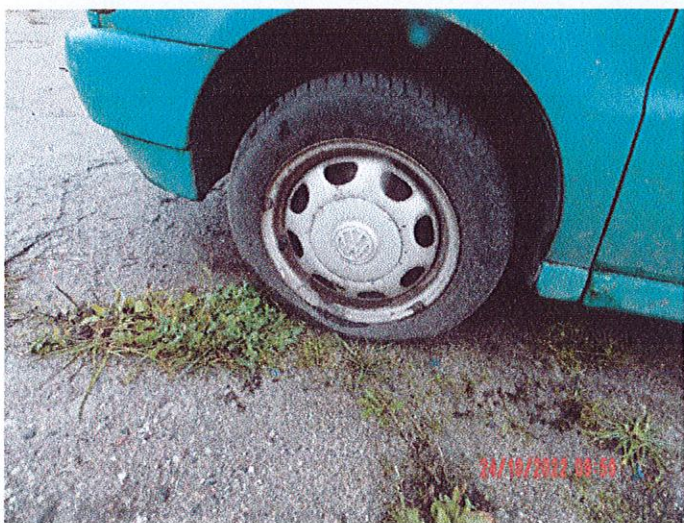
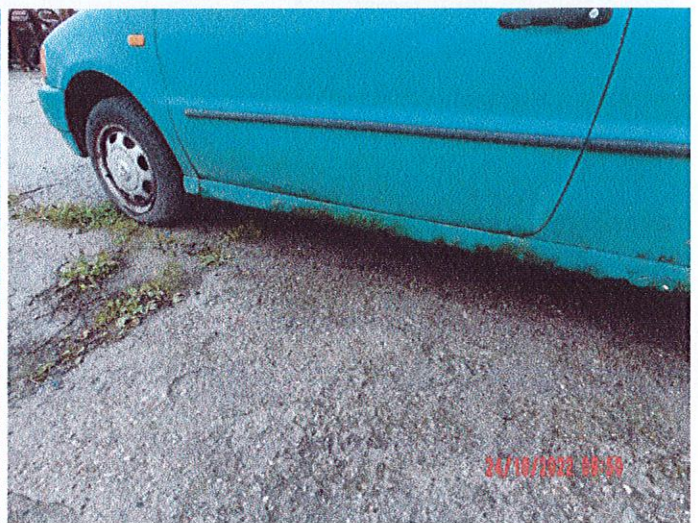
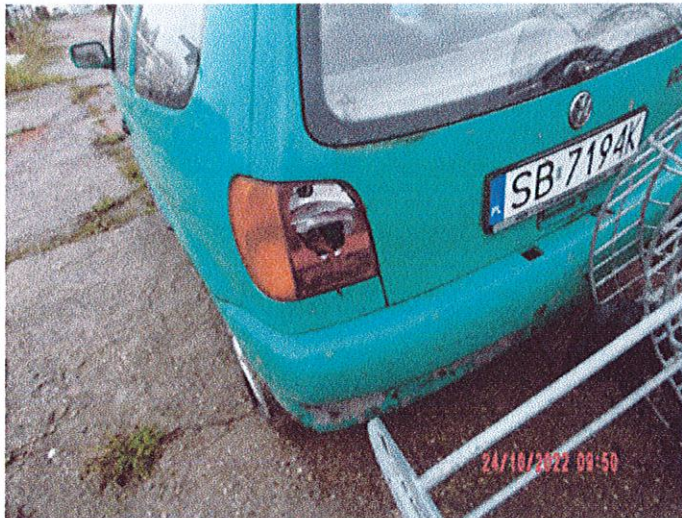
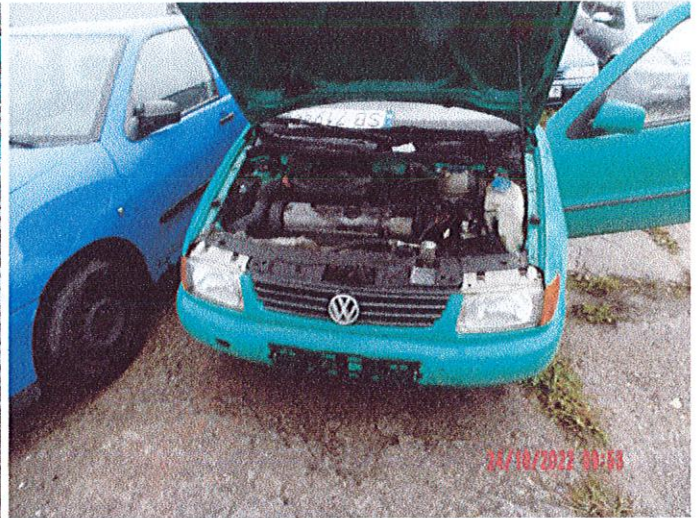
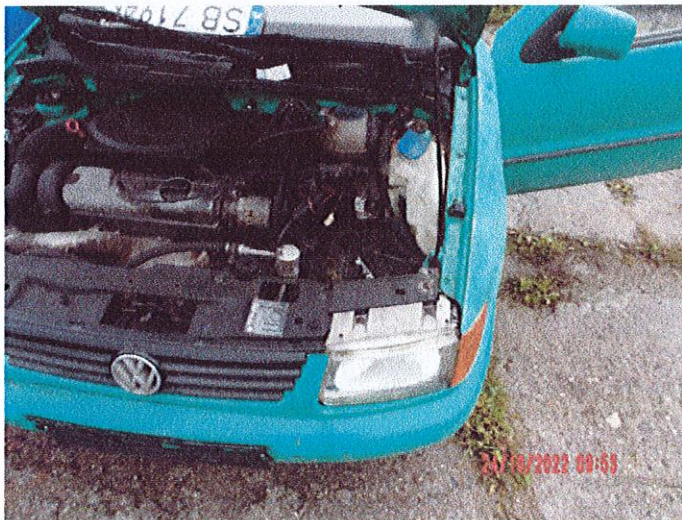
DOKUMENTACJA FOTOGRAFICZNA

Oszacowanie wartości rynkowej okazanego przez użytkownika do oceny; uszkodzonego, skorodowanego, nieużytkowanego pojazdu. W chwili okazania do oględzin uszkodzony pojazd jest; bez dokumentów identyfikacyjnych, bez blankietu dowody rejestracyjnego, bez książki serwisowej, bez książki gwarancyjnej, bez znanej daty pierwszej rejestracji, bez badań technicznych w Polsce, bez znanej historii pojazdu, bez kluczyków, brak możliwości uruchomienia pojazdu, pojazd nieużytkowany od conajmniej 0,5 roku. Dane techniczne szacowano na podstawie oględzin pojazdu. Szacunek sporządzono na podstawie organoleptycznych oględzin, stąd zastosowano do szacunku korekty różne, i ustalono widoczne uszkodzenia pojazdu, które zgodnie z technologią naprawy producenta kwalifikowano wariuszu wartości pojazdu w stanie uszkodzonym. Pojazd;

porzucony, przestój, jest niezdatny technicznie. Rok produkcji ustalono na podstawie oceny bryły nadwozia, możliwy: 2001 rok. Przebieg szacunku z wyceny okazanego pojazdu zawiera razem: arkusz podstawowy, arkusz ustalenia wartości rynkowej pojazdu w stanie uszkodzonym, i dokumentację fotograficzną.

Obiekt niezdatny, a naprawa ekonomicznie nieuzasadniona.

Obiekt powinien być złomowany.
