**WYCENA Nr: 50/2019**

Zadanie: Określenie wartości rynkowej pojazdu

Marka: OPEL

Model pojazdu: Vectra B 1.6i Kat.

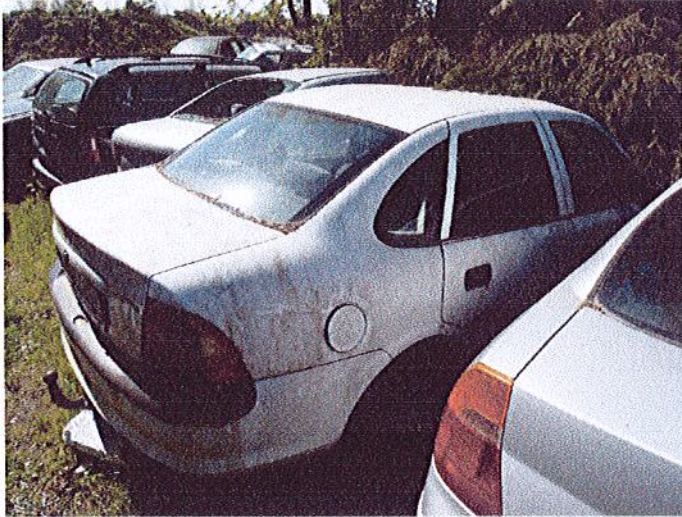
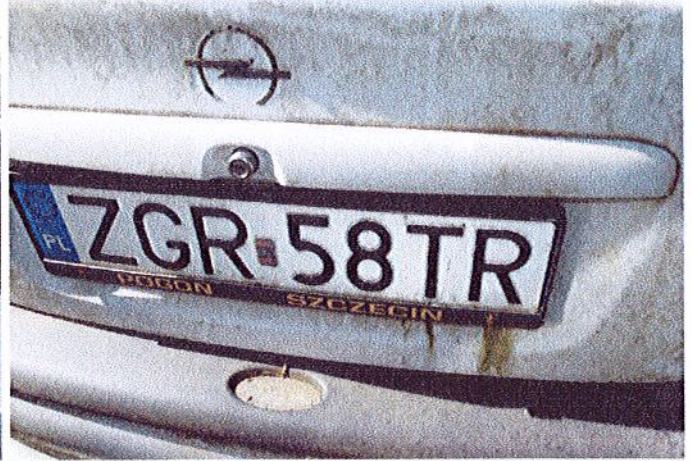
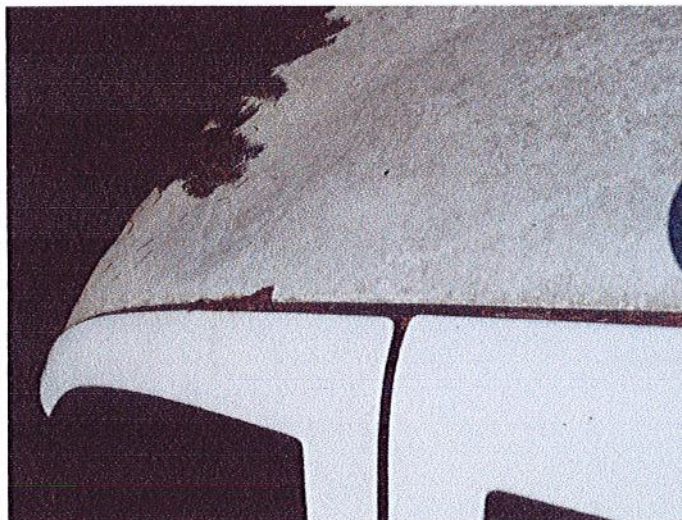
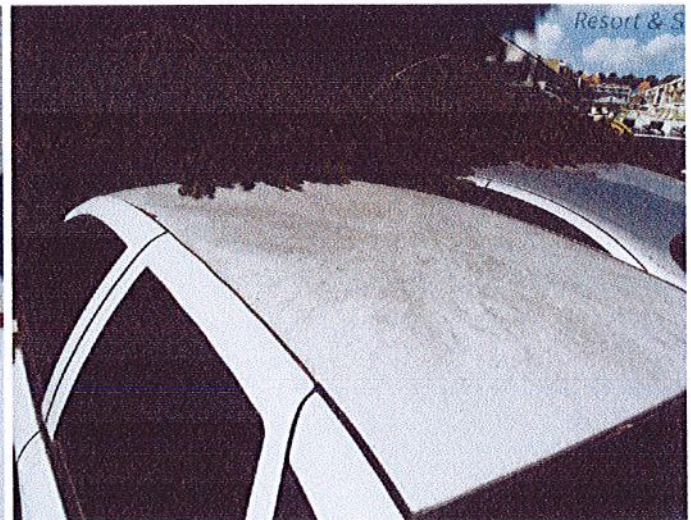
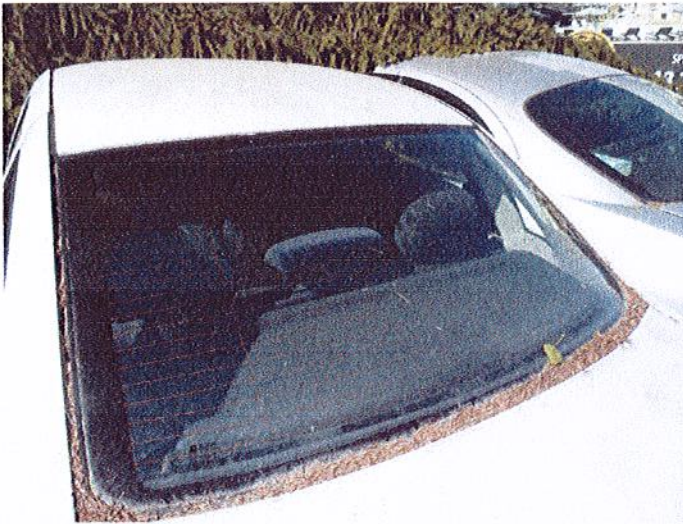
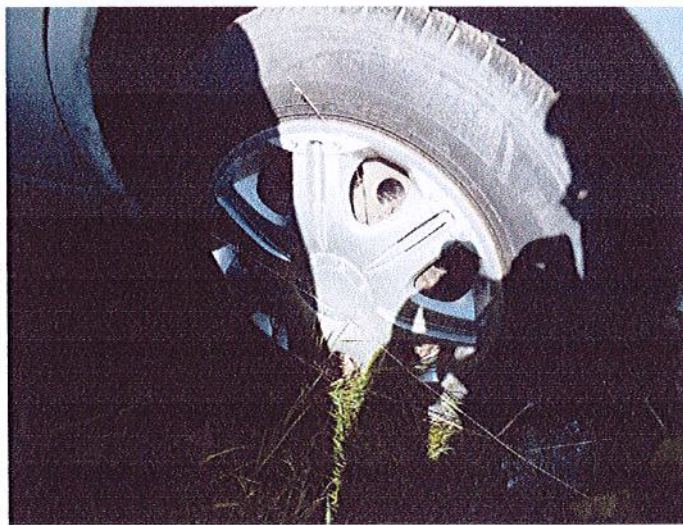
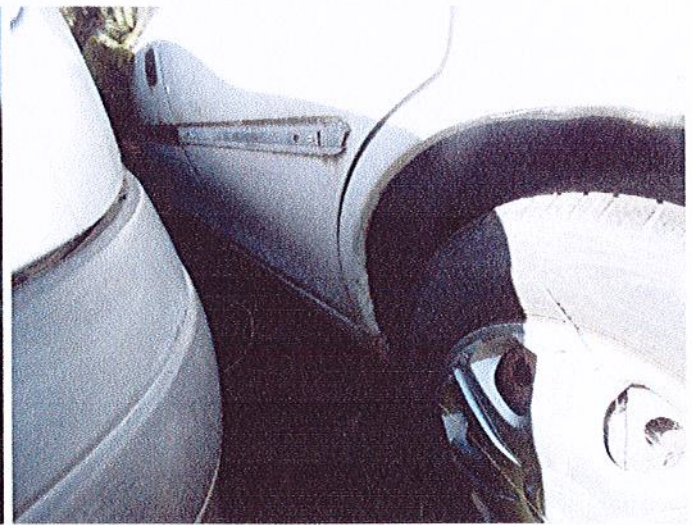
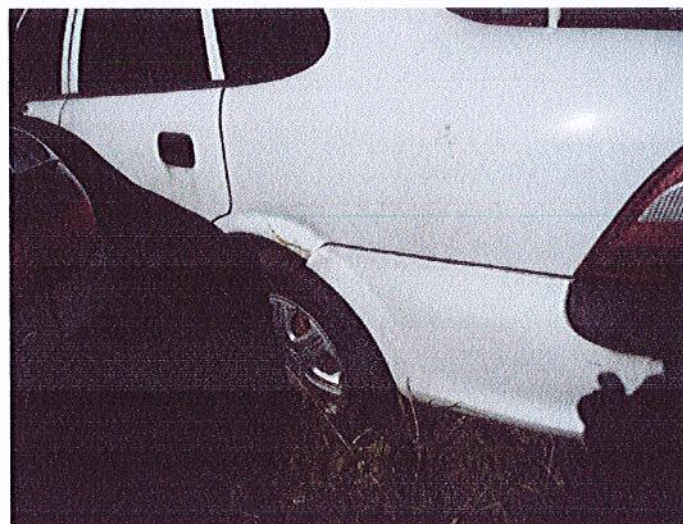
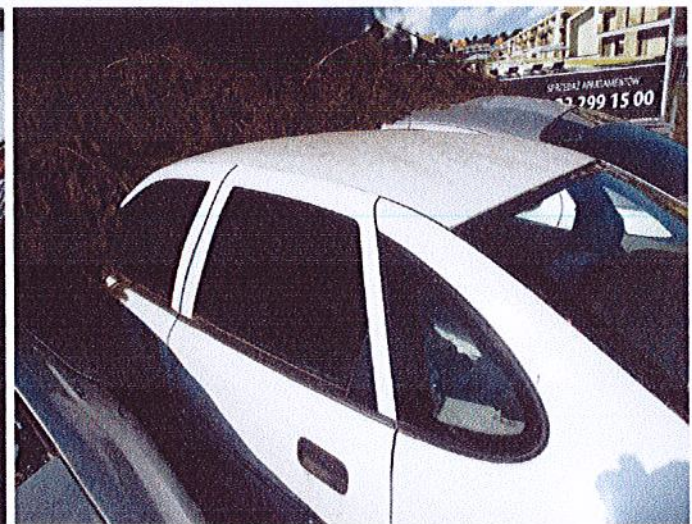
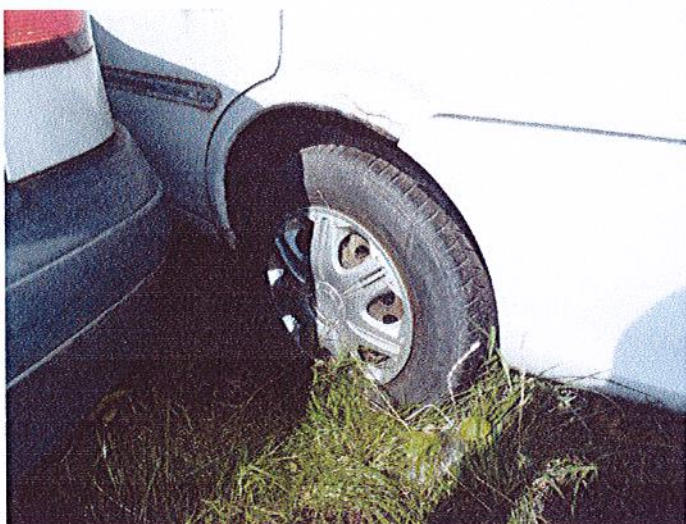
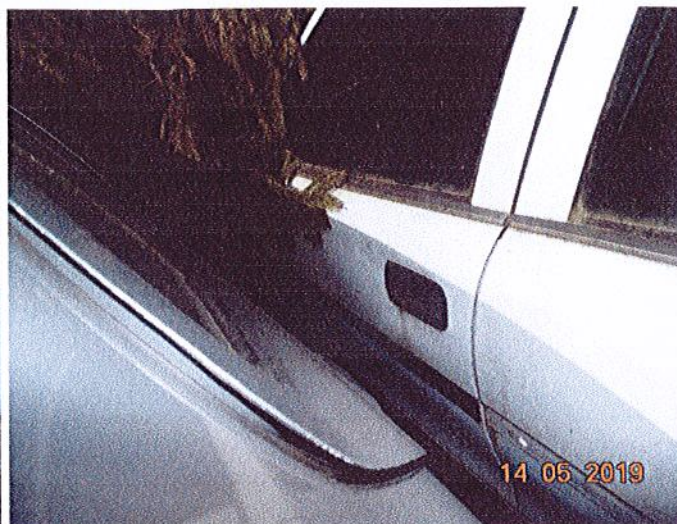
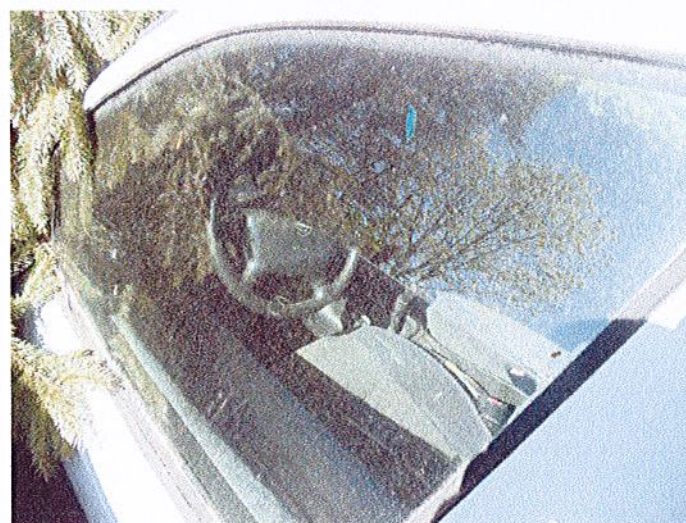
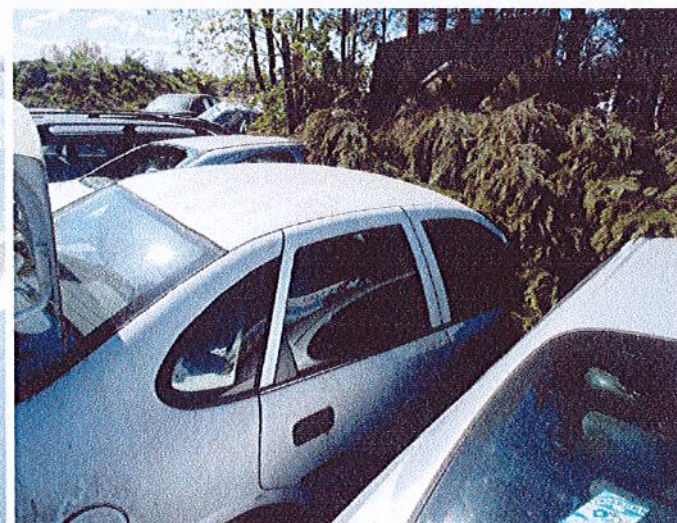
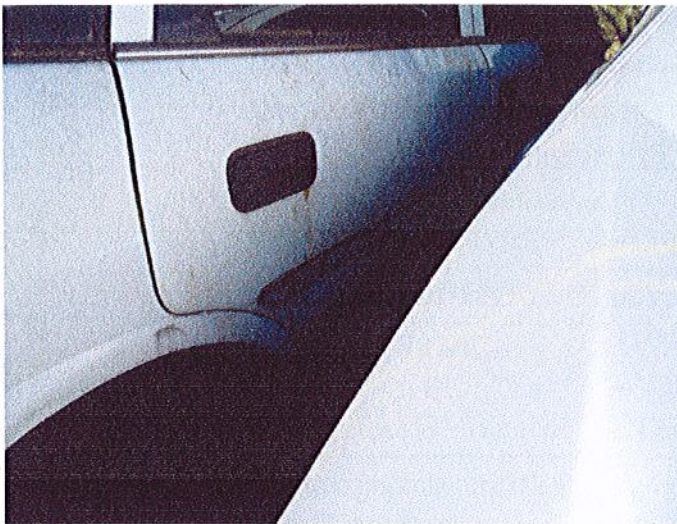
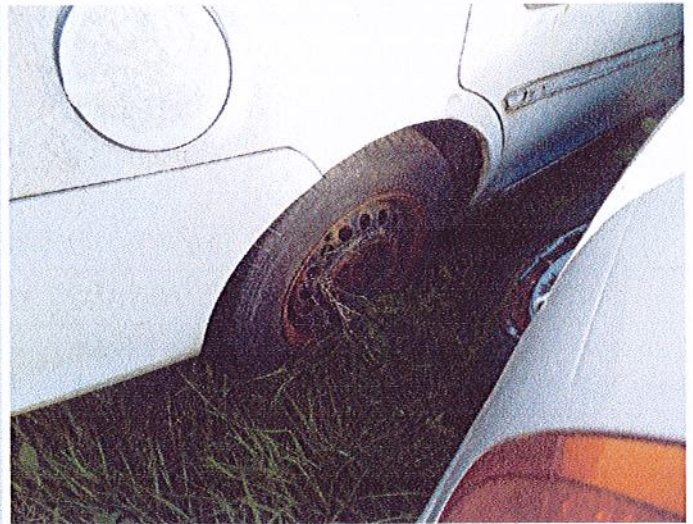
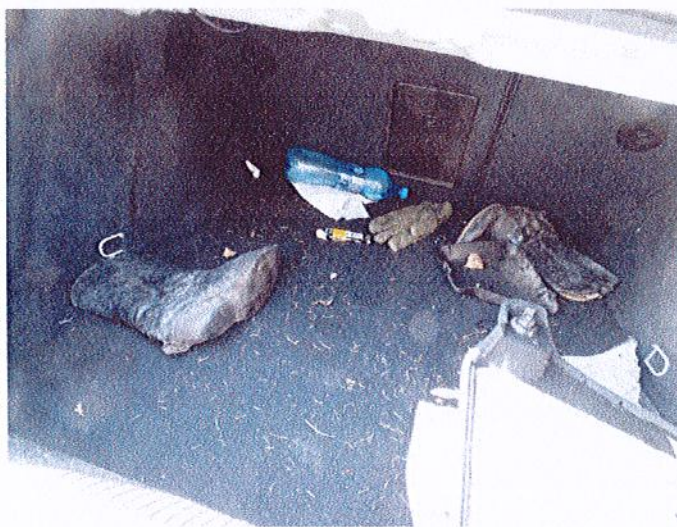
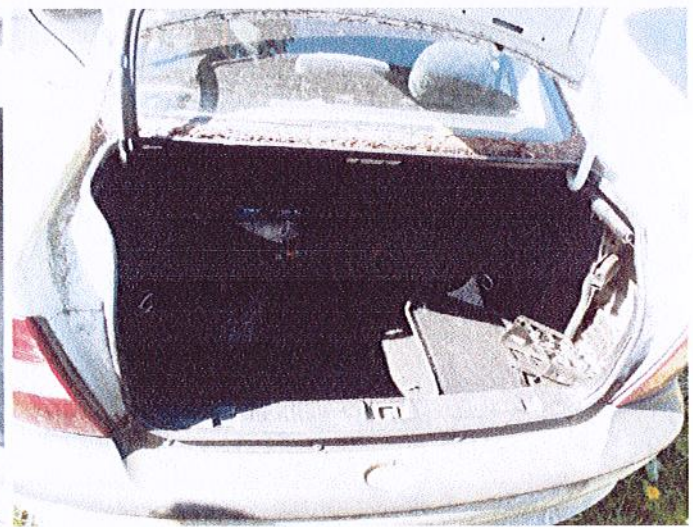
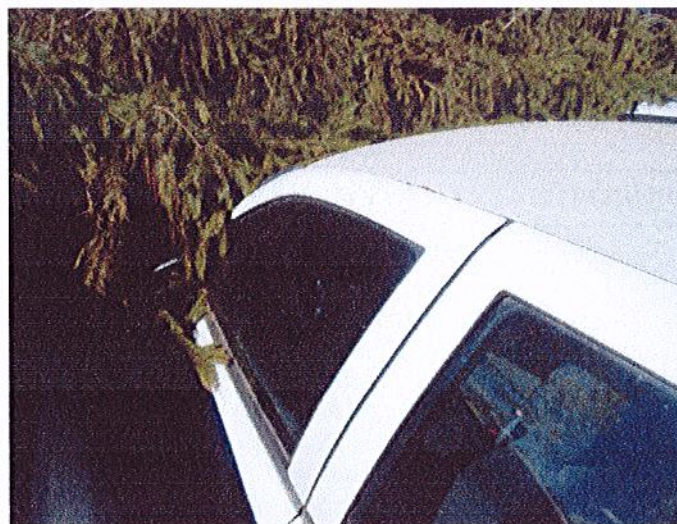
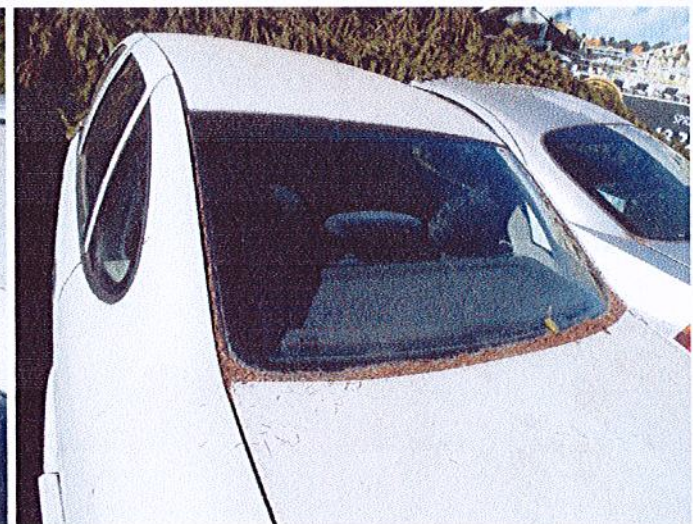
**DOKUMENTACJA FOTOGRAFICZNA**

*W pojeździe stwierdzono: zabrudzenie tapicerki siedzeń nadwozia, zniszczenie tapicerki siedzeń nadwozia poprzez przepalenie tkanin, zabrudzone wykładziny wnętrza nadwozia, zanieczyszczone spalinami nikotynowymi wnętrza pojazdu, liczne zarysowania powłoki lakierowej nadwozia, liczne wgniecenia poszycia lakierowanego nadwozia, liczne odpryski powłoki lakierowej poszycia nadwozia, ślady korozji na elementach poszycia nadwozia, zarysowania szyby czołowej, zarysowania szyb drzwiowych.*

*Pojazd, niesprawny technicznie, porzucony, niesopuszczony do ruchu.*
