**Program prac konserwatorskich
z elementami ekspertyzy mykologicznej
piwnic miejskiego rausza w Kołobrzegu
(pomieszczenia lokalu gastronomicznego Adabar)**

Toruń-Kołobrzeg 2017

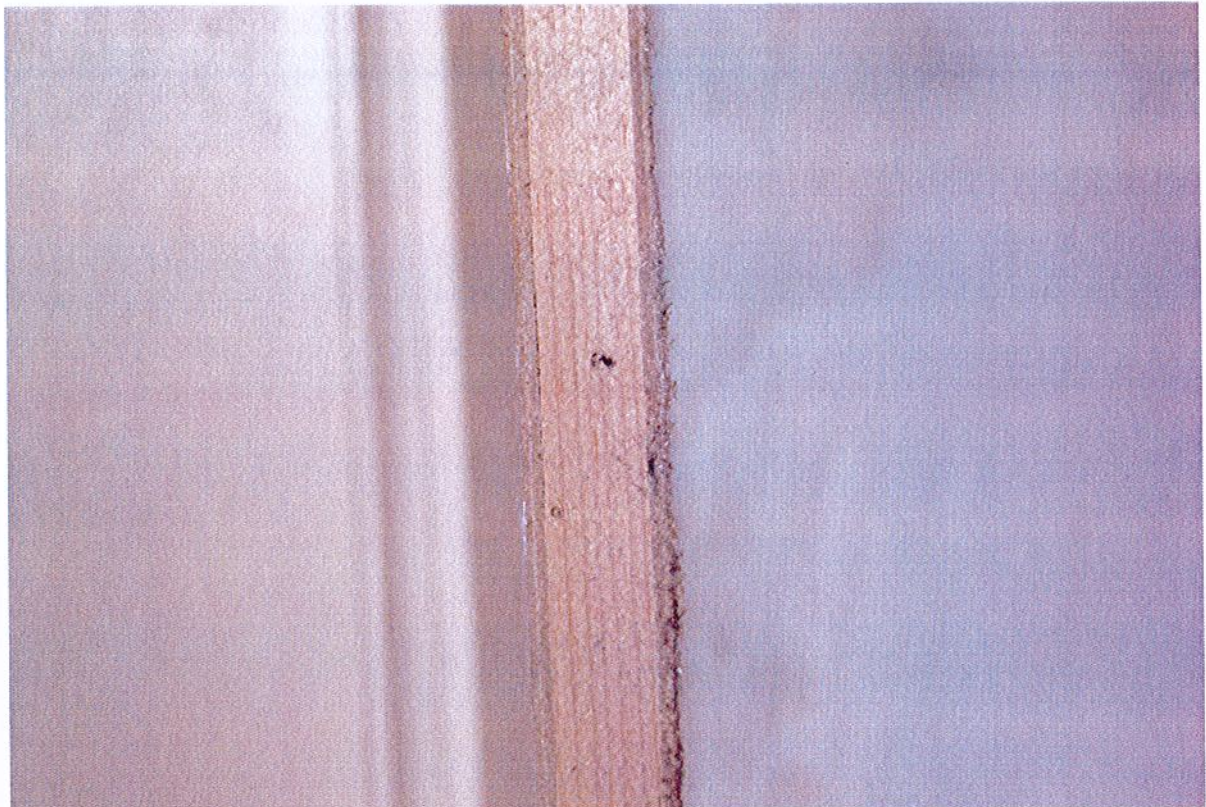
Boazerie, podobnie jak większość stolarki drzwiowej powstały około roku 2000(?). Zachowane są w stopniu bardzo dobrym i poza niewielkimi uszkodzeniami pochodzenia mechanicznego, nie posiadają większych defektów. W obszarach o zwiększonej wilgotności ścian, dostępnych poprzez demontaż paneli i kratownic zasłaniających kaloryfery, nie stwierdzono na drewnie oznak porażenia biologicznego (żerowiska owadów technicznych szkodników drewna i utwory grzybów domowych).

Fot.27. Kołobrzeg, Ratusz, Restauracja Adabar, główna sala restauracji. Wykonane na początku XXI wieku boazarie zachowane są w stanie bardzo dobrym. Nawet w obszarach o silnym zawilgoceniu nie stwierdzono śladów porażenia biologicznego. Na zdjęciu widoczna warstwowa budowa elementów boazerii.

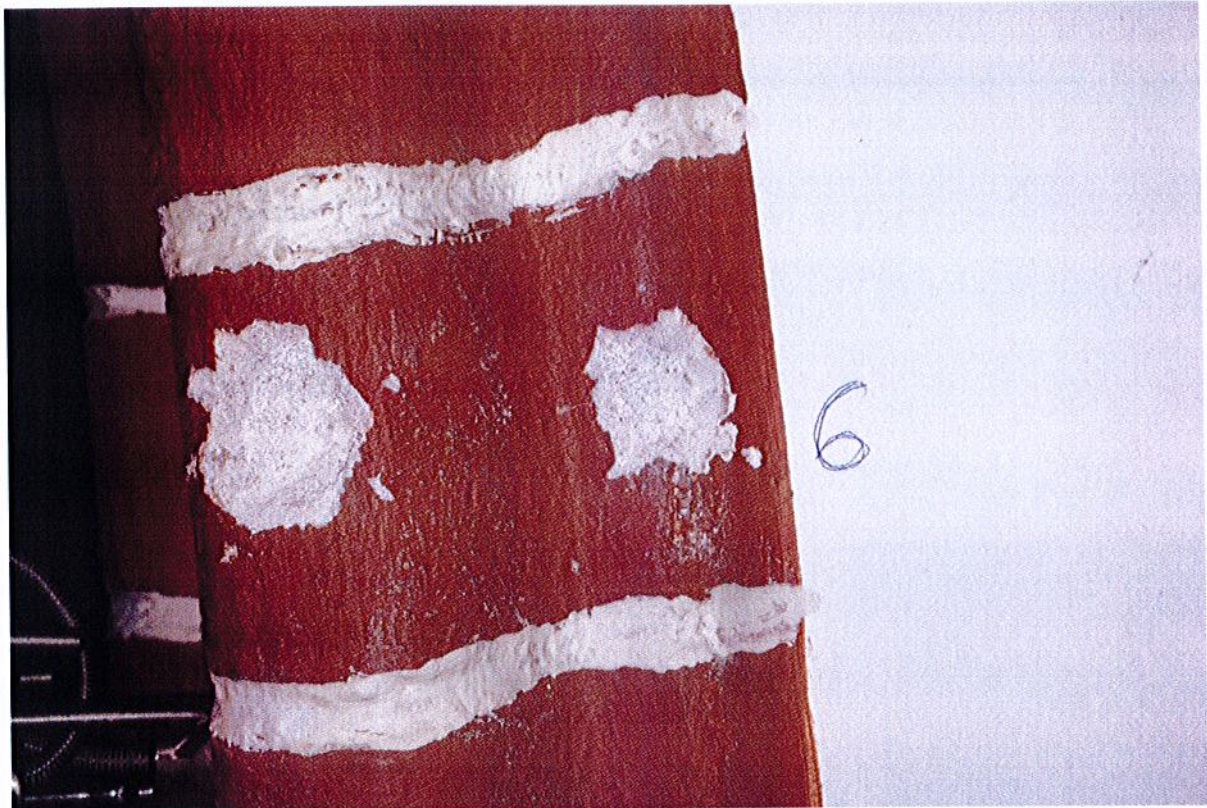
Fot.31. Kołobrzeg, Ratusz, Restauracja Adabar, główna sala restauracji. Odkrywki sondażowe żeber nad kolumną z II fazy chronologicznej. Obecne na sklepieniach żebrowanie jest w większości wykonaną w narzucie rekonstrukcją.

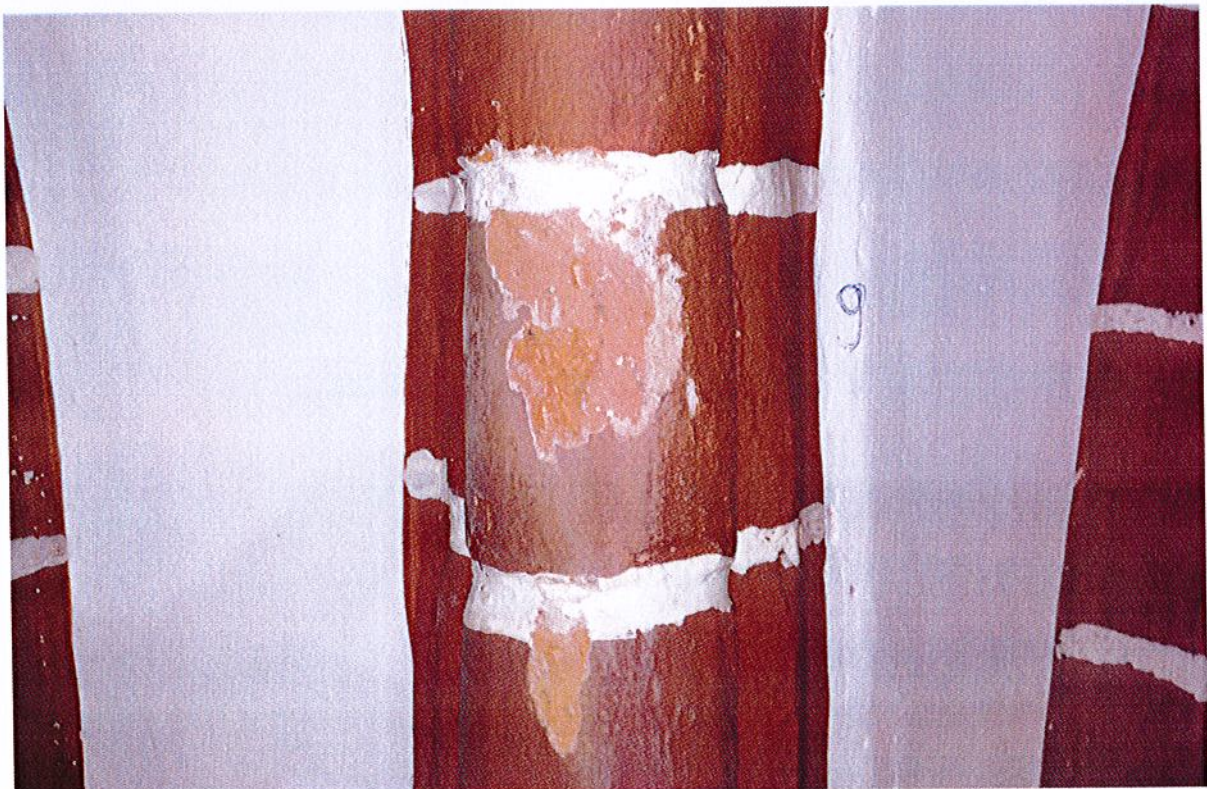
Fot.32. Kołobrzeg, Ratusz, Restauracja Adabar, główna sala restauracji. Odkrywki sondażowe żeber nad kolumną z III fazy chronologicznej. Obecne na sklepieniach żebrowanie jest w większości wykonaną w narzucie rekonstrukcją, elementy ceramiczne obecne są sporadycznie.

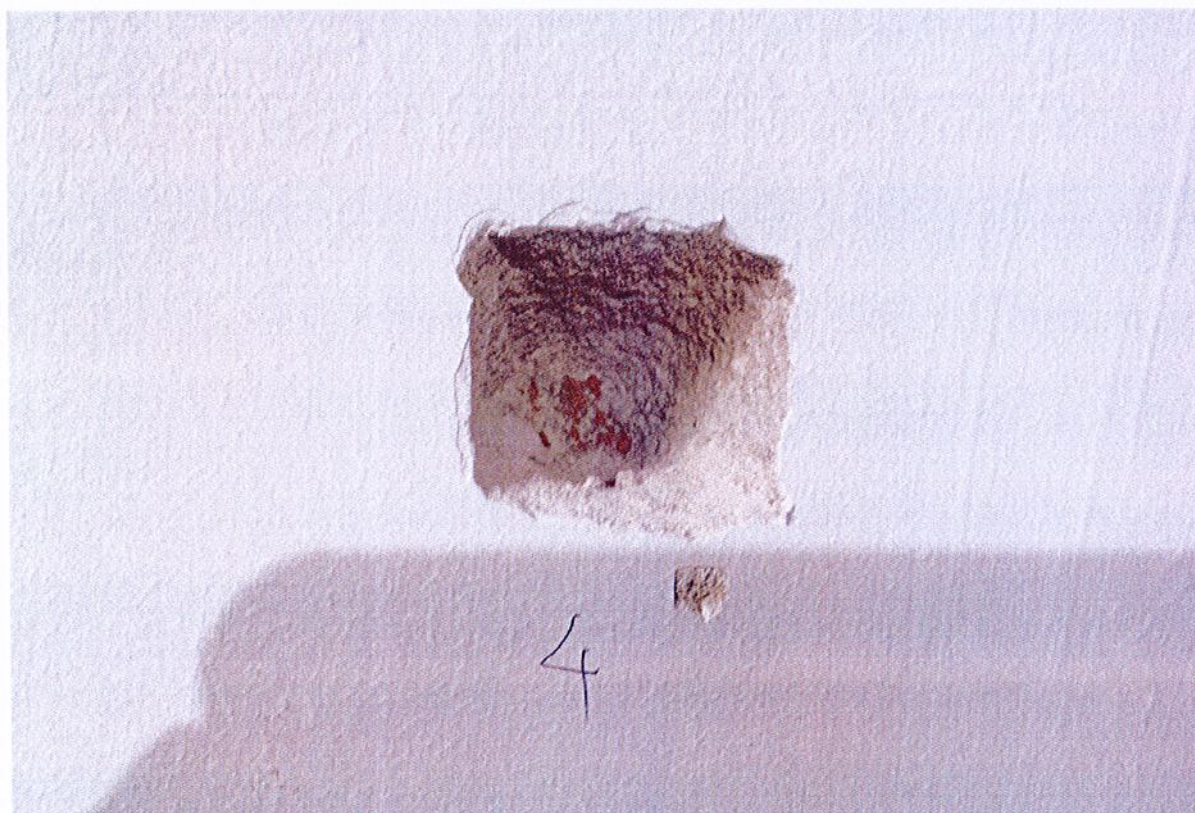
Fot.34. Kołobrzeg, Ratusz, Restauracja Adabar, główna sala restauracji. Sklepienie nad kolumną z pierwszej fazy chronologicznej. Obecne na ścianach zaprawy to w badanych miejscach to w większości materiały współczesne, jednowarstwowe i homogeniczne w budowie.

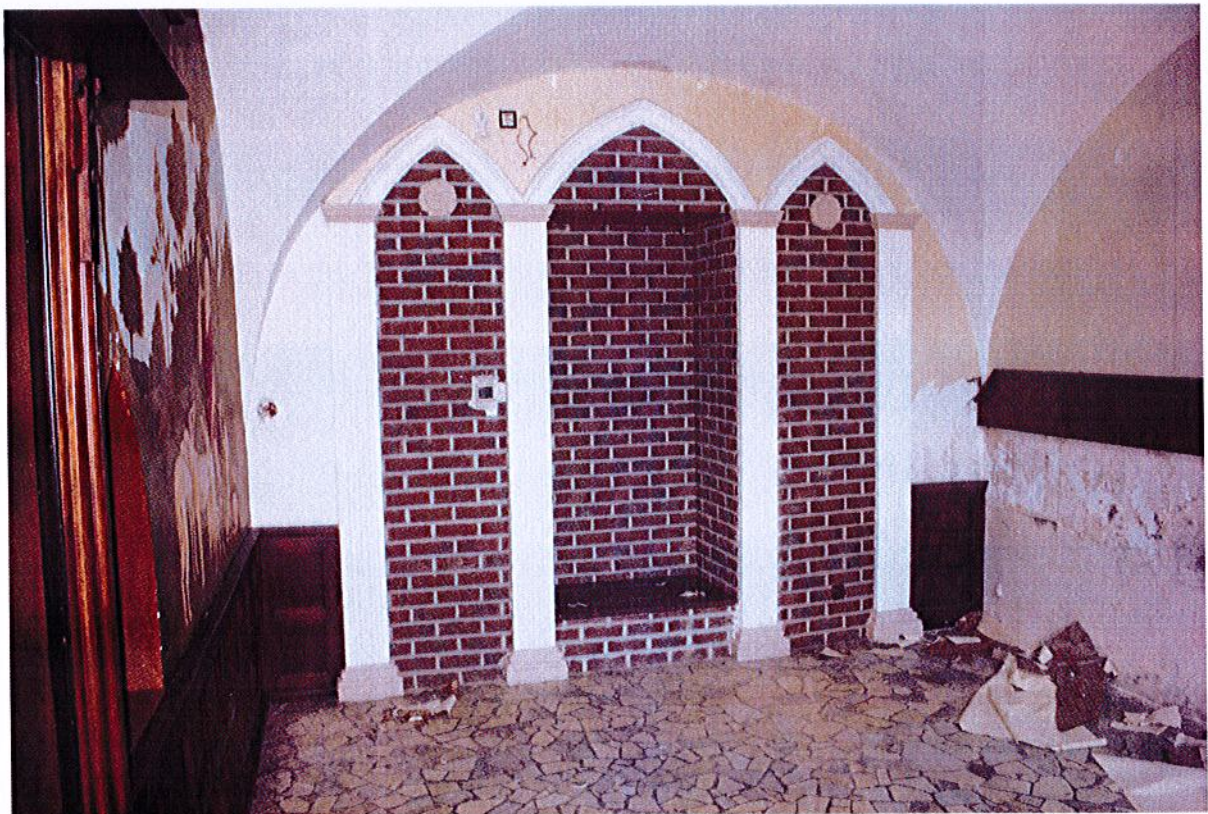
Fot.36. Kołobrzeg, Ratusz, Restauracja Adabar, sala myśliwska, 2017r. Współczesna aranżacja nawiązuje bardzo luźno do motywów historycznych. Sztukaterie są schematyczne i infantylne w proporcjach. Na podłodze zwraca uwagę posadzka wykonana z łamanego kamienia marmurowego.

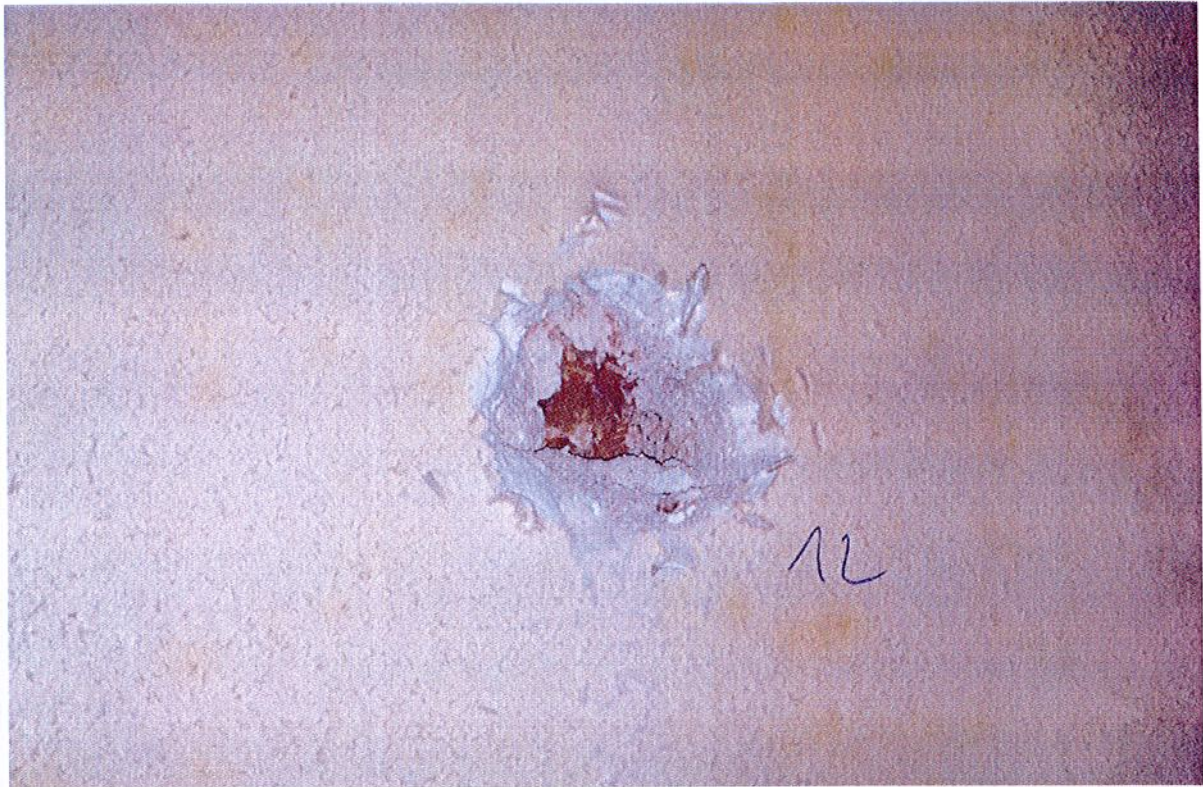
Fot.41. Kołobrzeg, Ratusz, Restauracja Adabar, sala myśliwska, ściana południowa, odkrywki sondażowe. Ściany Sali myśliwskiej pokryto konsekwentnie tynkiem cementowym.

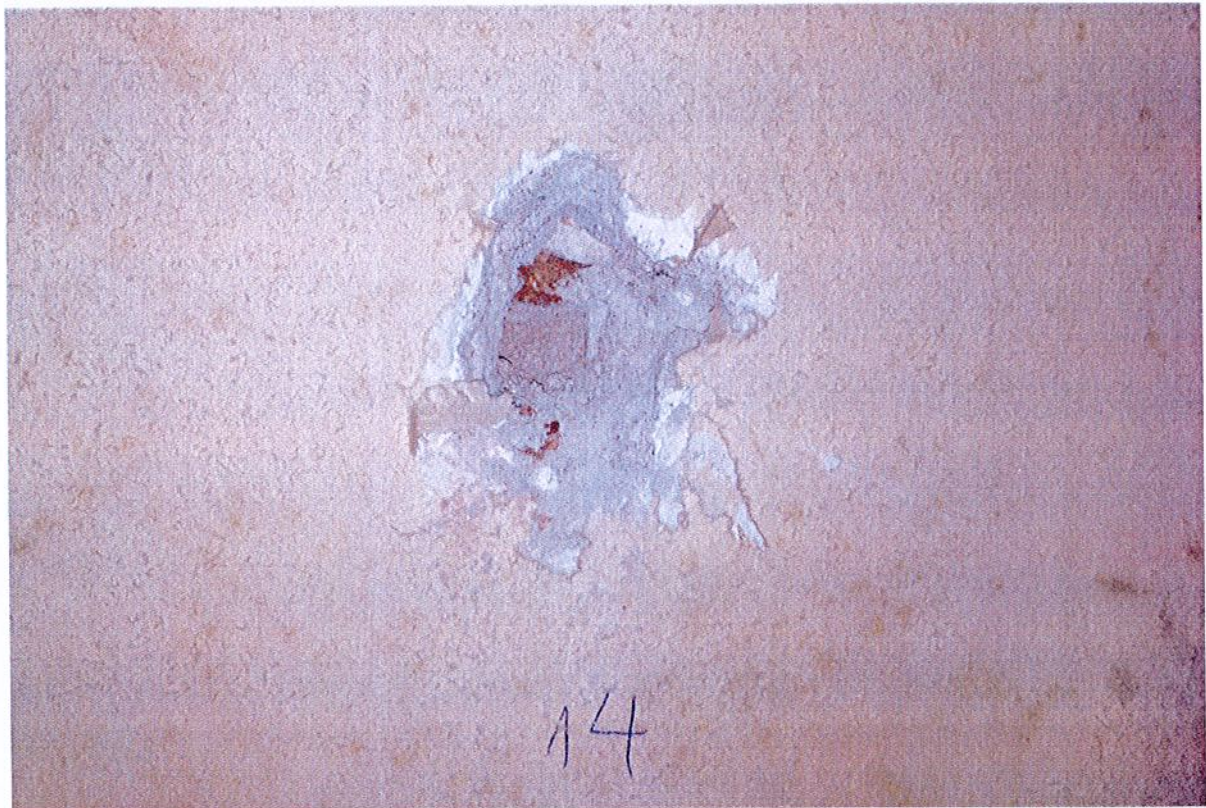
Fot.42. Kołobrzeg, Ratusz, Restauracja Adabar, sala myśliwska, ściana zachodnia, odkrywki sondażowe. Ściany Sali myśliwskiej pokryto konsekwentnie tynkiem cementowym.

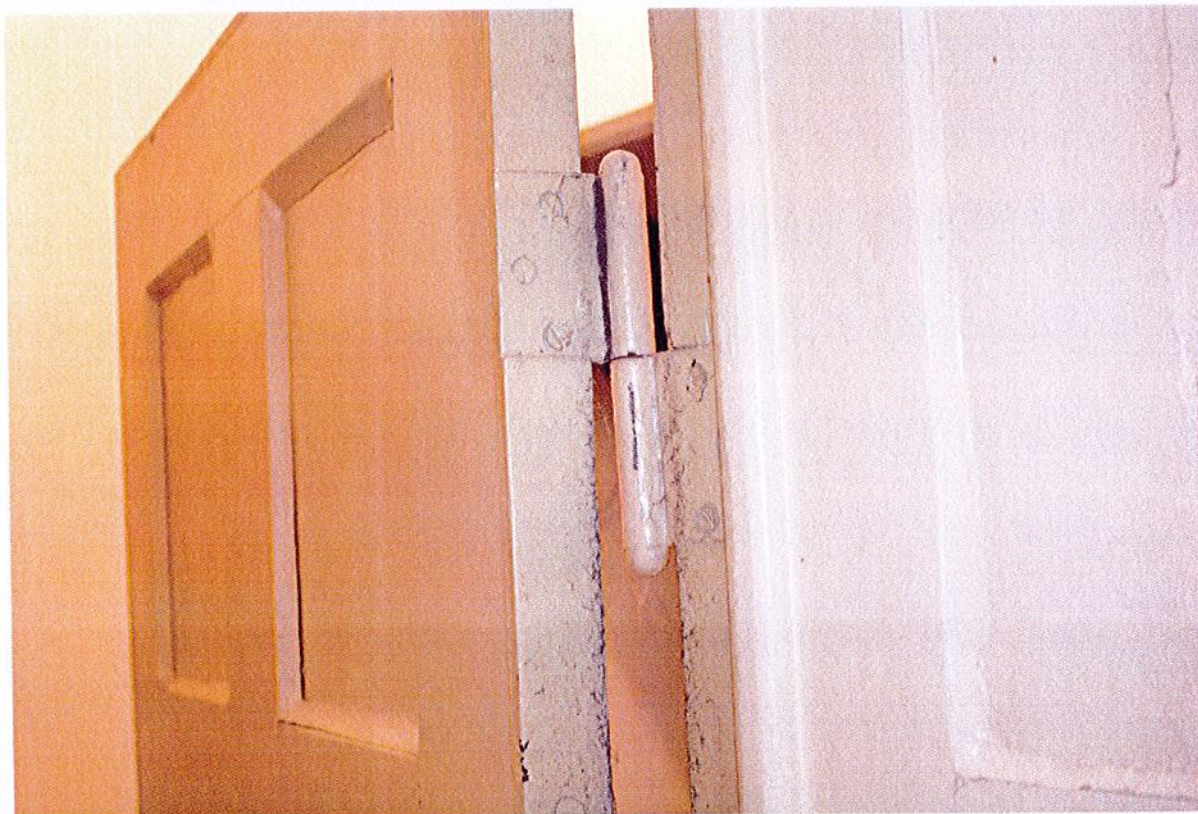
Fot.50. Kołobrzeg, Ratusz, Restauracja Adabar, sala różana. Drzwi ramowo-płycinowe. Na zdjęciu ewidentnie XX wieczny zawias czopowy.

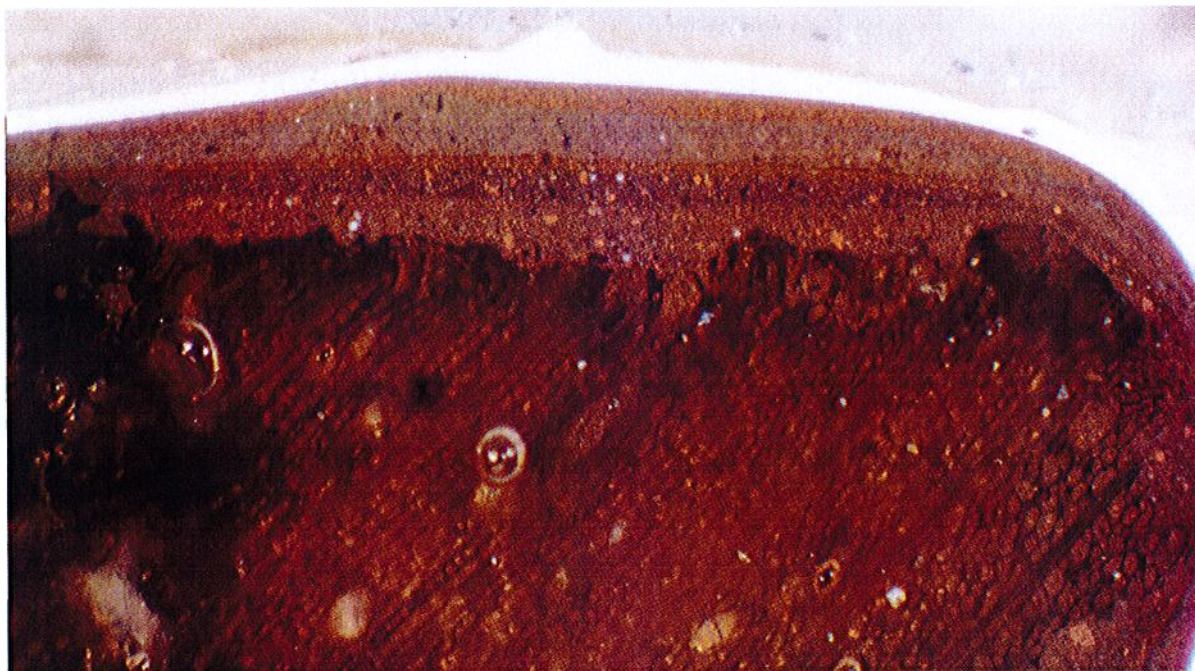
Fot.1. Ratusz w Kołobrzegu restauracja Adabar. Ościeże bez skrzydła. Fragment detalu – skrzydło putta. Pow. 200X. Na zdjęciu widoczne 6-7 warstw przemalowań wykonanych w krótkich odstępach czasu. Brak widocznych zabrudzeń pomiędzy warstwami. Najniższa warstwa w kolorze jasno-brązowym leży bezpośrednio na drewnie i miejscowo przenika materiał podłoża.
