**Program prac konserwatorskich  
z elementami ekspertyzy mykologicznej  
piwnic miejskiego rausza w Kołobrzegu  
(pomieszczenia lokalu gastronomicznego Adabar)**

Toruń-Kołobrzeg 2017

## **1. Zakres opracowania**

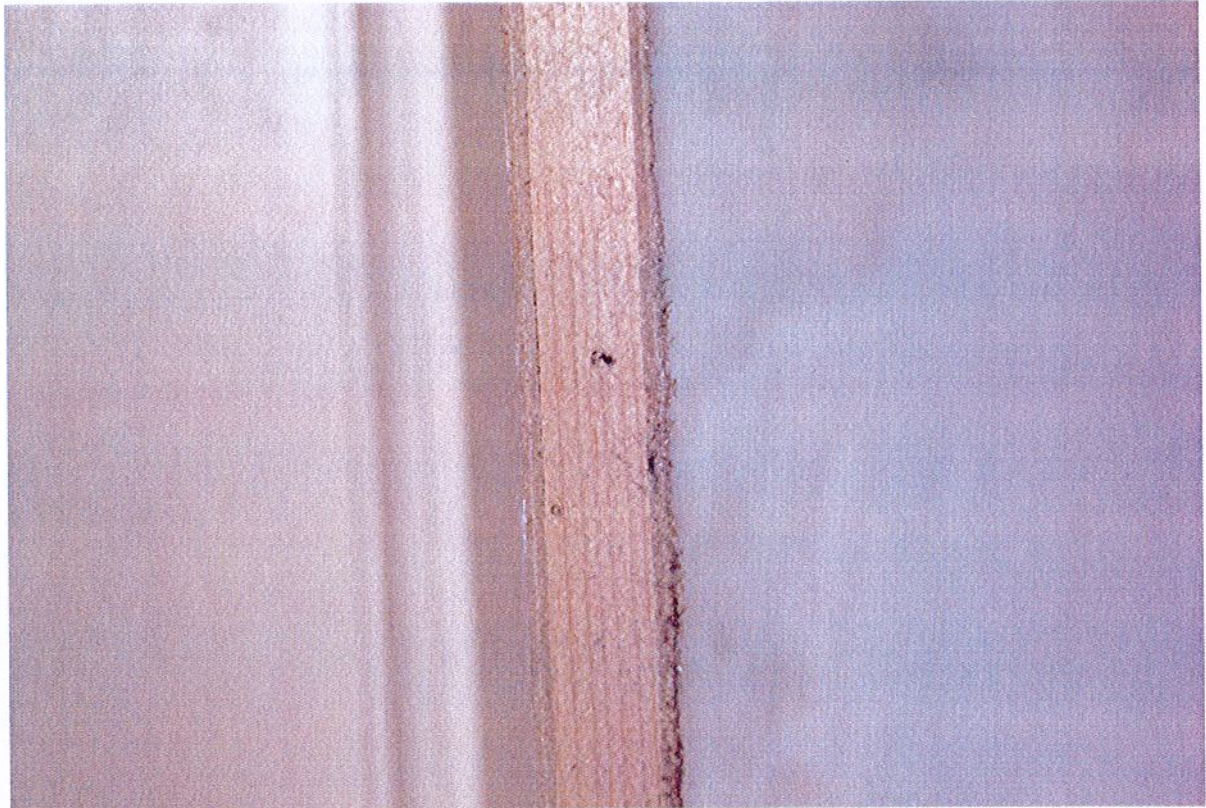
Fot.27. Kołobrzeg, Ratusz, Restauracja Adabar, główna sala restauracji. Wykonane na początku XXI wieku boazerie zachowane są w stanie bardzo dobrym. Nawet w obszarach o silnym zawilgoceniu nie stwierdzono śladów porażenia biologicznego. Na zdjęciu widoczna warstwowa budowa elementów boazerii.

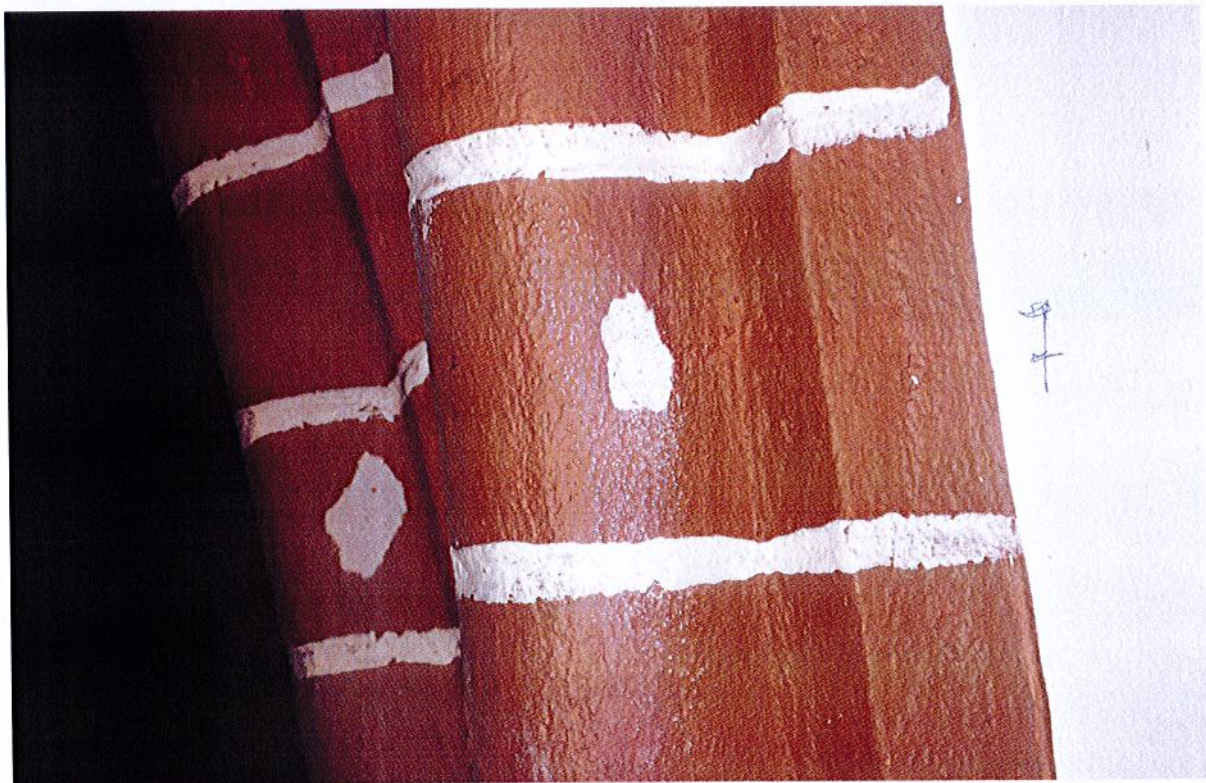
Fot.30. Kołobrzeg, Ratusz, Restauracja Adabar, główna sala restauracji. Odkrywki sondażowe żeber nad kolumną z I fazy chronologicznej. Obecne na sklepieniach żebrowanie jest w większości wykonaną w narzucie rekonstrukcją.

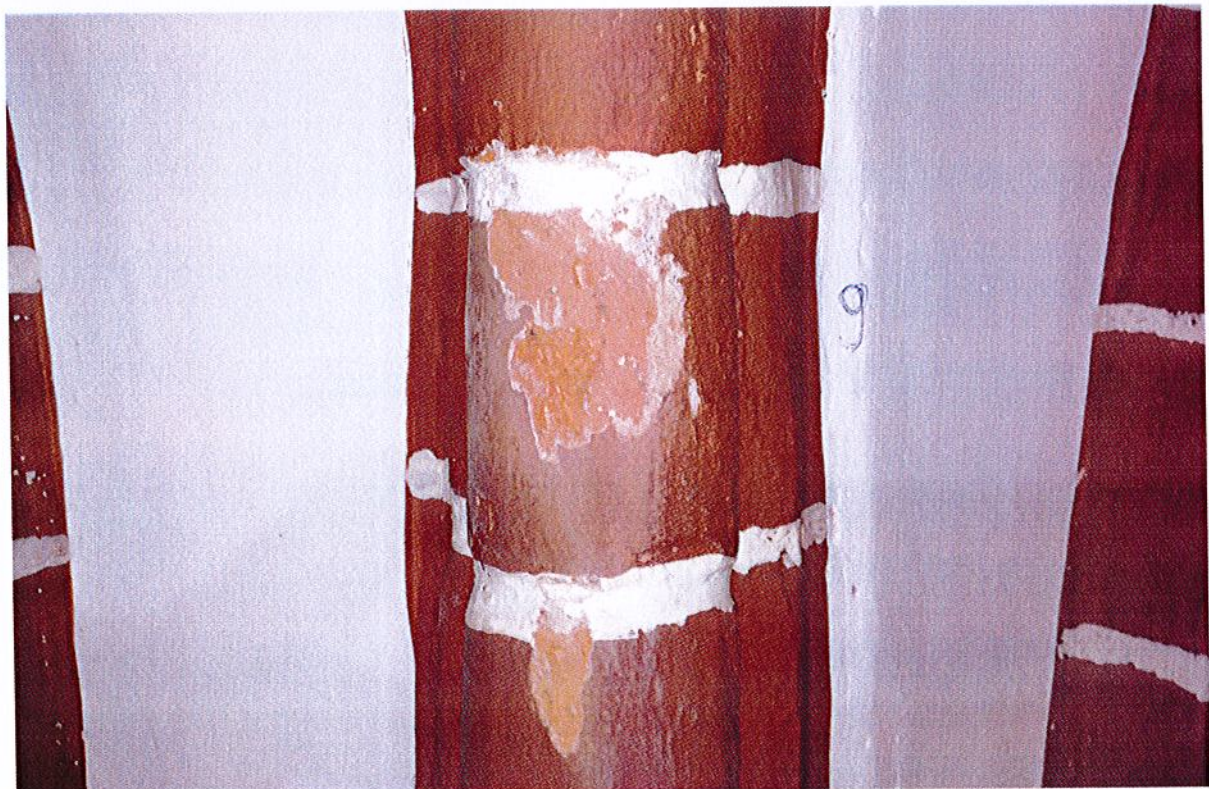
Fot.32. Kołobrzeg, Ratusz, Restauracja Adabar, główna sala restauracji. Odkrywki sondażowe żeber nad kolumną z III fazy chronologicznej. Obecne na sklepieniach żebrowanie jest w większości wykonaną w narzucie rekonstrukcją, elementy ceramiczne obecne są sporadycznie.

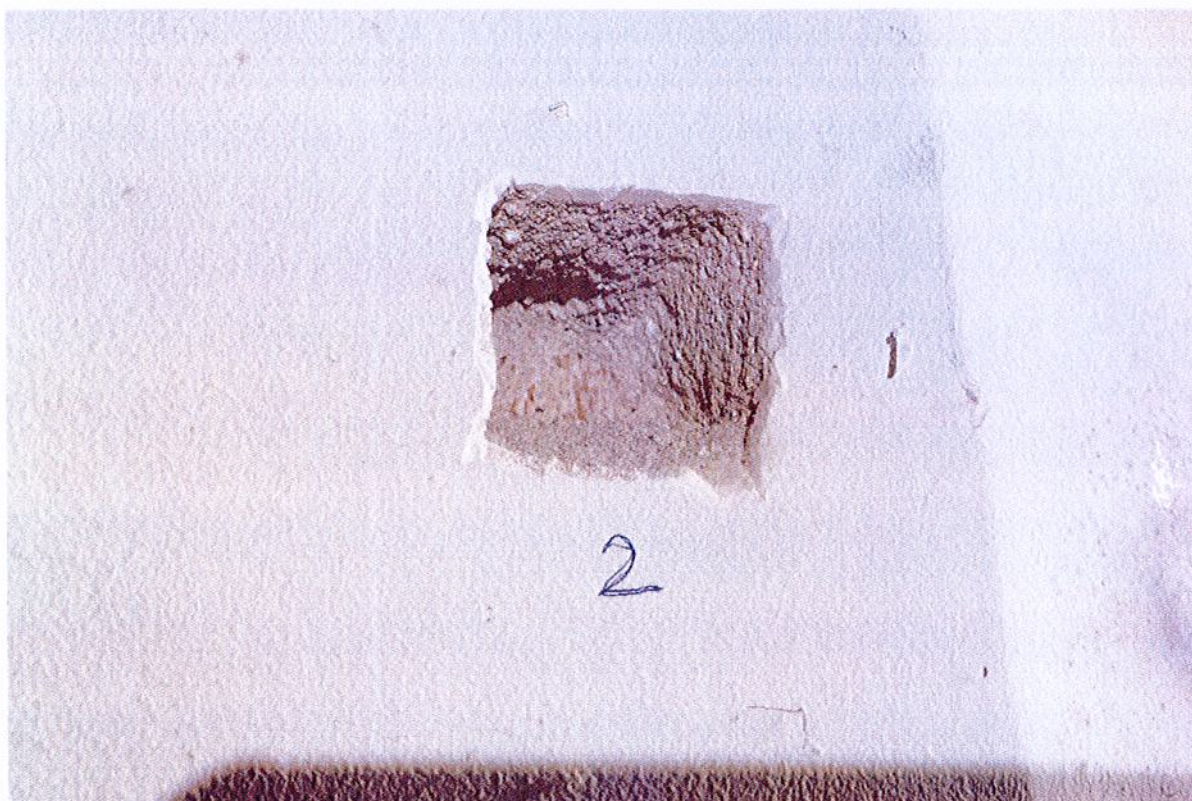
Fot.33. Kołobrzeg, Ratusz, Restauracja Adabar, główna sala restauracji. Odkrywki sondażowe tynków – ściana zachodnia Sali głównej, strona południowa. Obecne na ścianach zaprawy to w badanych miejscach to w większości materiały współczesne, jednowarstwowe i homogeniczne w budowie.

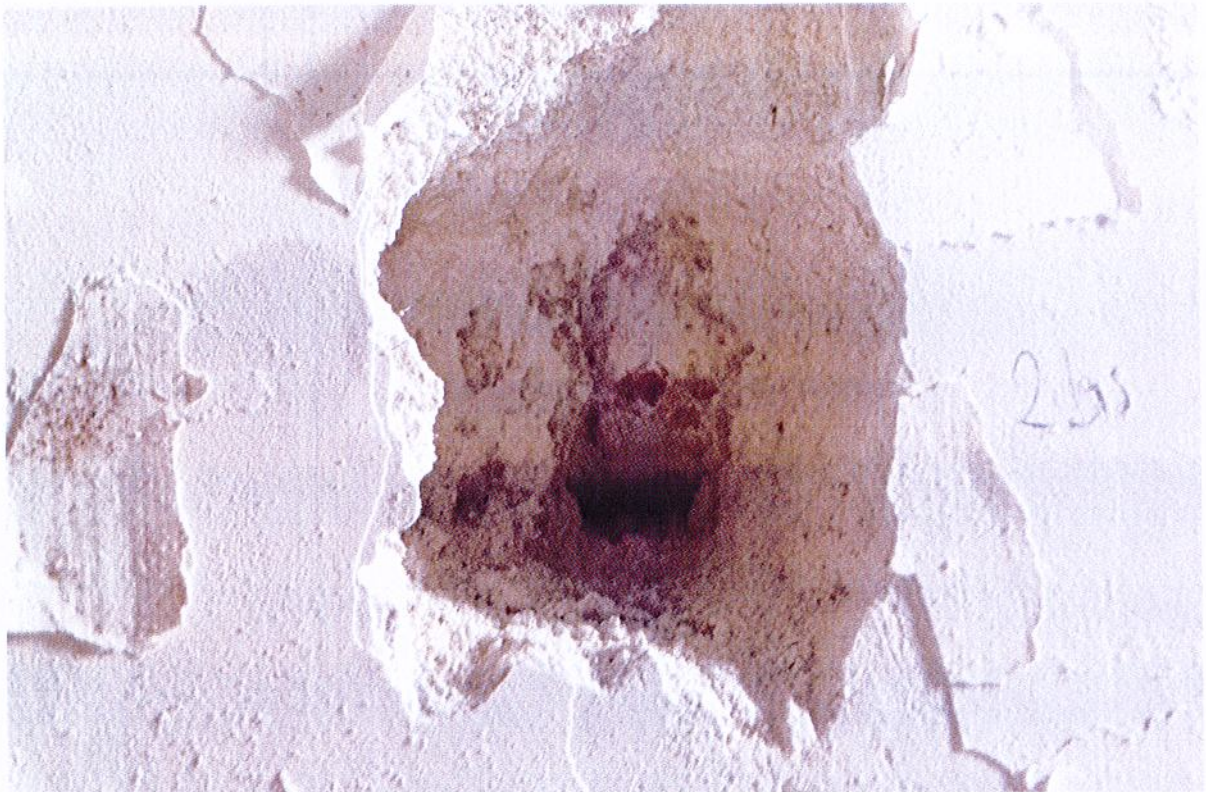
Fot.35. Kołobrzeg, Ratusz, Restauracja Adabar, główna sala restauracji. Odkrytki sondażowe tynków – ściana zachodnia Sali głównej, strona północna. Sporadycznie, pod bardzo grubą warstwą materiałów wtórnych odnaleźć można fragmenty wypraw historycznych.

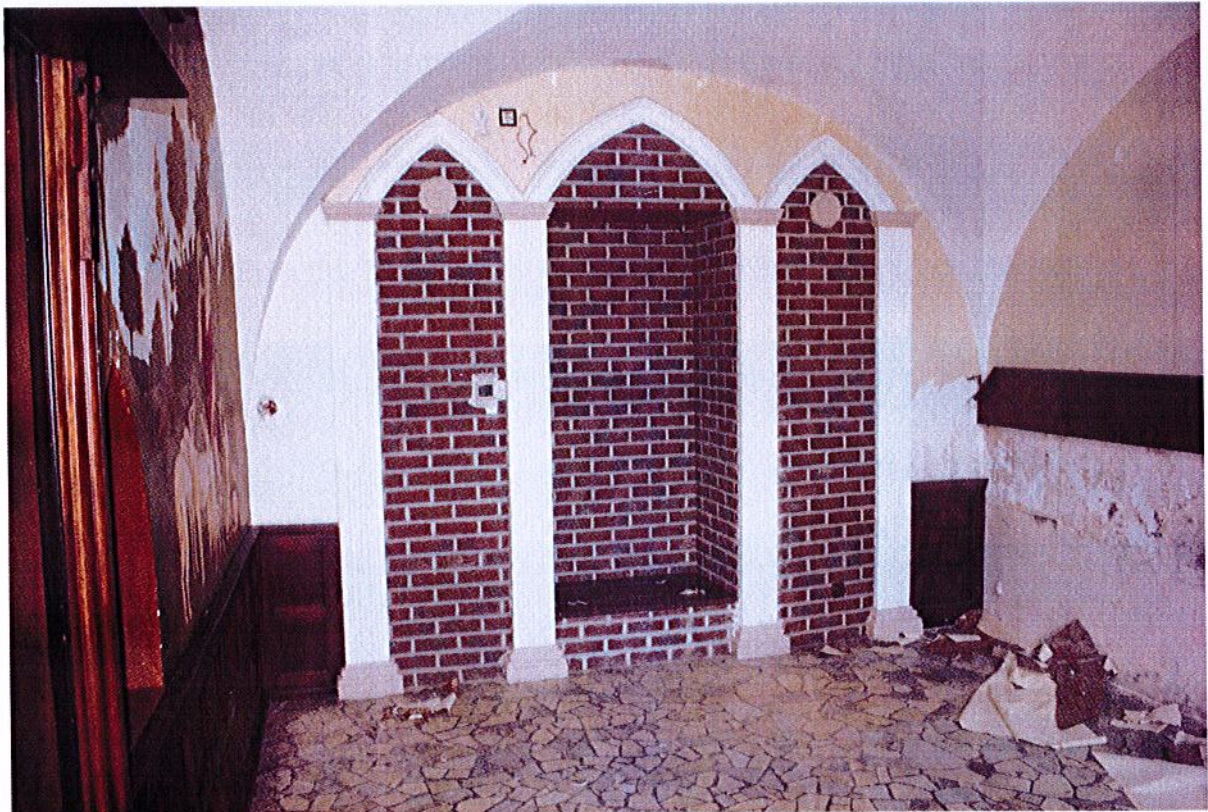
Fot.36. Kołobrzeg, Ratusz, Restauracja Adabar, sala myśliwska, 2017r. Współczesna aranżacja nawiązuje bardzo luźno do motywów historycznych. Sztukaterie są schematyczne i infantylne w proporcjach. Na podłodze zwraca uwagę posadzka wykonana z łamanego kamienia marmurowego.

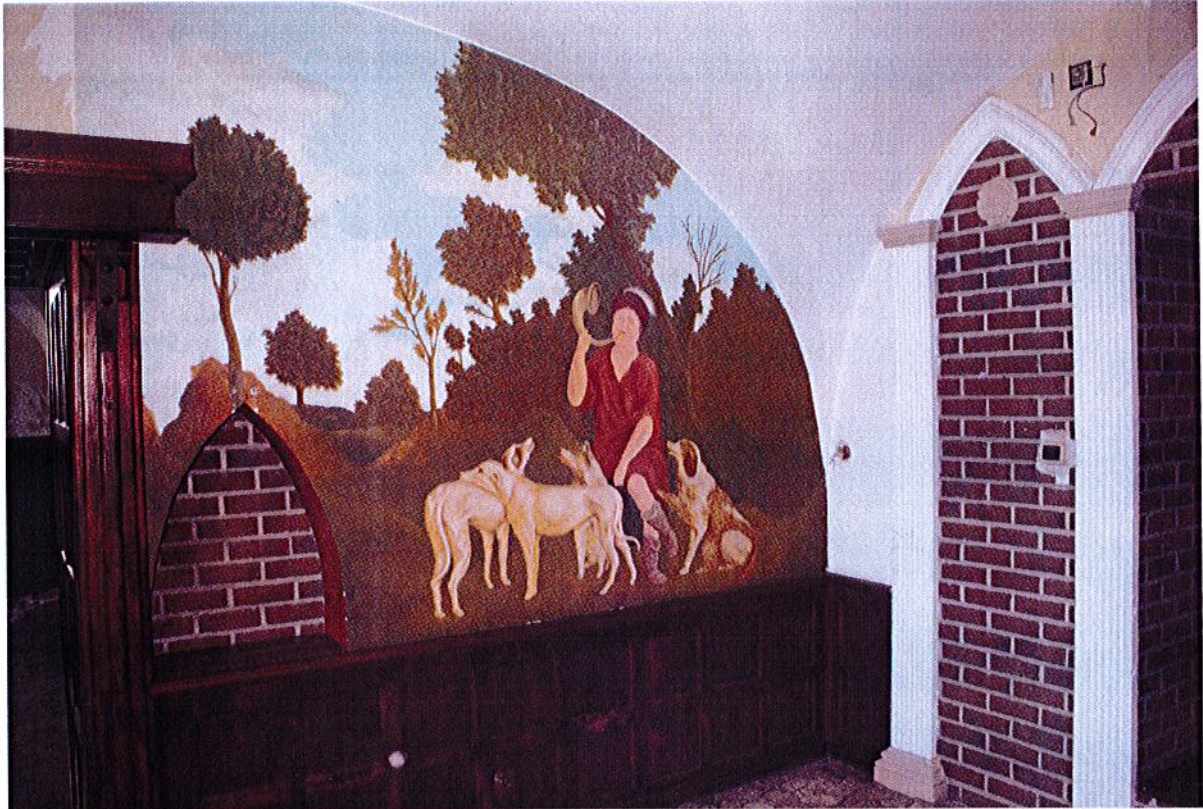
Fot.37. Kołobrzeg, Ratusz, Restauracja Adabar, sala myśliwska, 2017r. Współczesna aranżacja nawiązuje bardzo luźno do motywów historycznych, wiele do życzenia pozostawiają także malowidła ściennie ze scenami rodzajowymi.

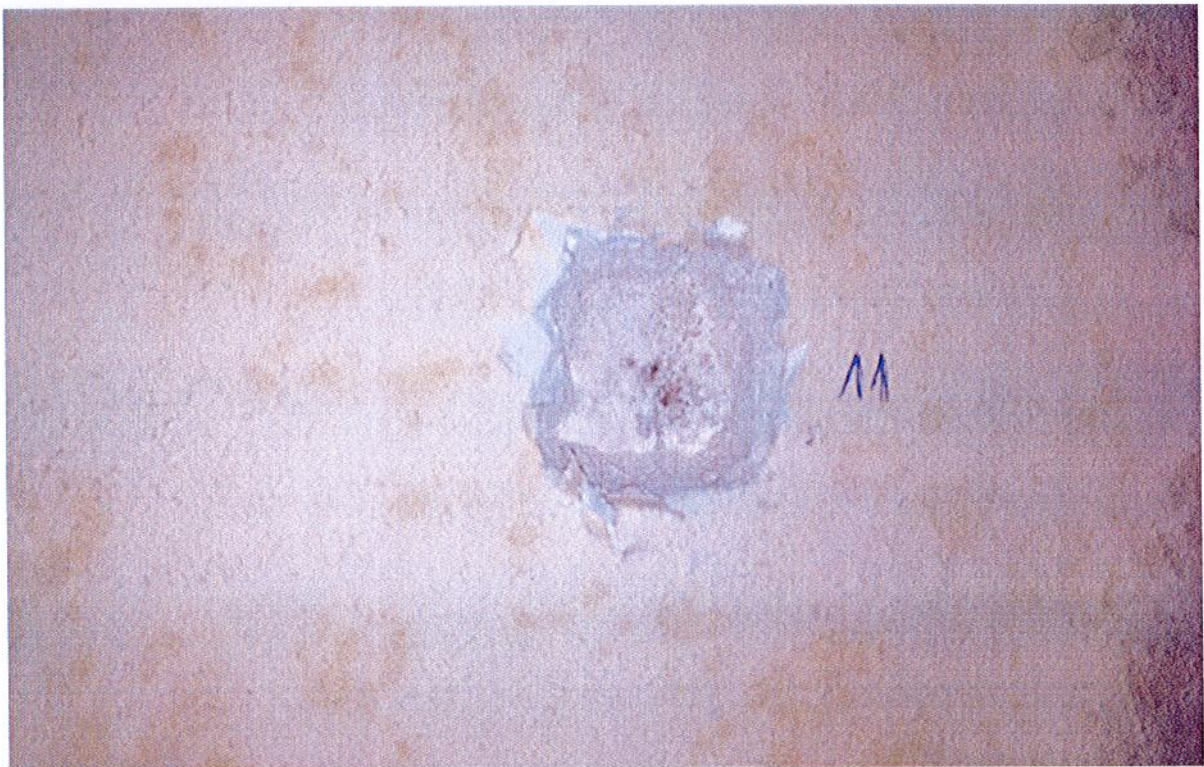
Fot.40. Kołobrzeg, Ratusz, Restauracja Adabar, sala myśliwska, ściana południowa, odkrywki sondażowe. Ściany Sali myśliwskiej pokryto konsekwentnie tynkiem cementowym.

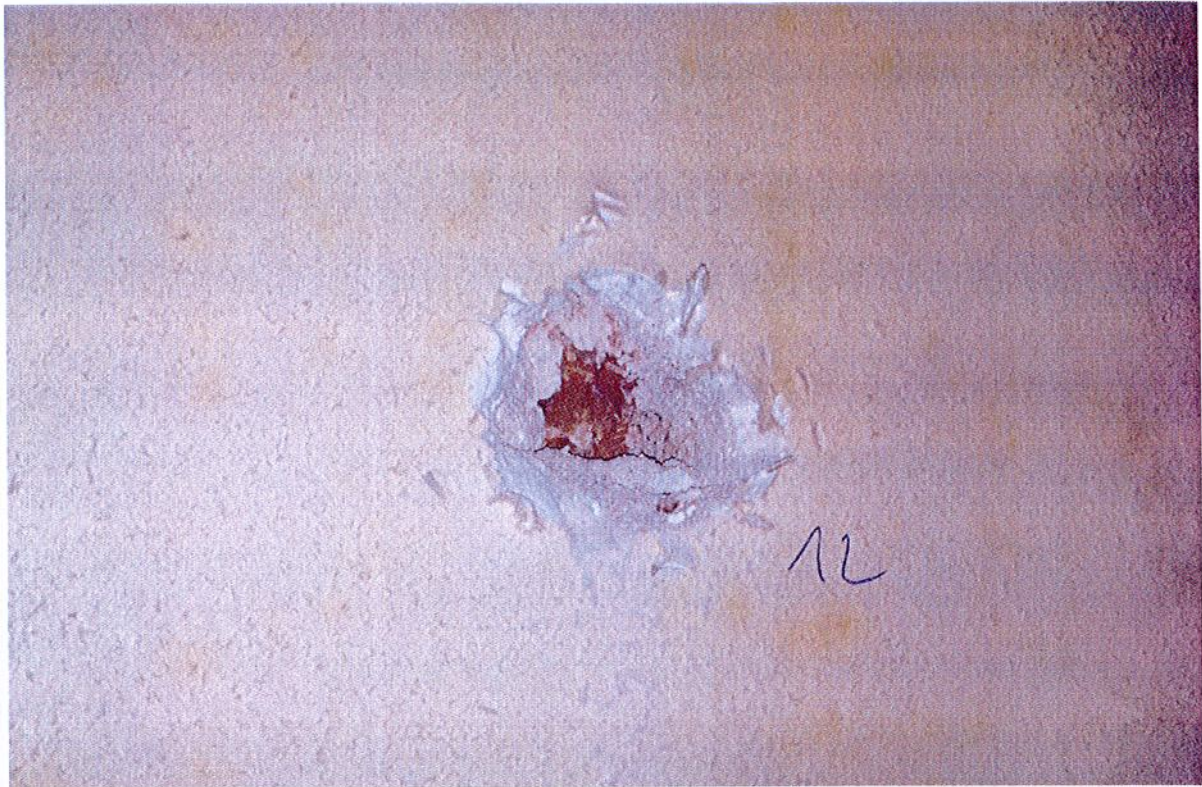
Fot.41. Kołobrzeg, Ratusz, Restauracja Adabar, sala myśliwska, ściana południowa, odkrywki sondażowe. Ściany Sali myśliwskiej pokryto konsekwentnie tynkiem cementowym.

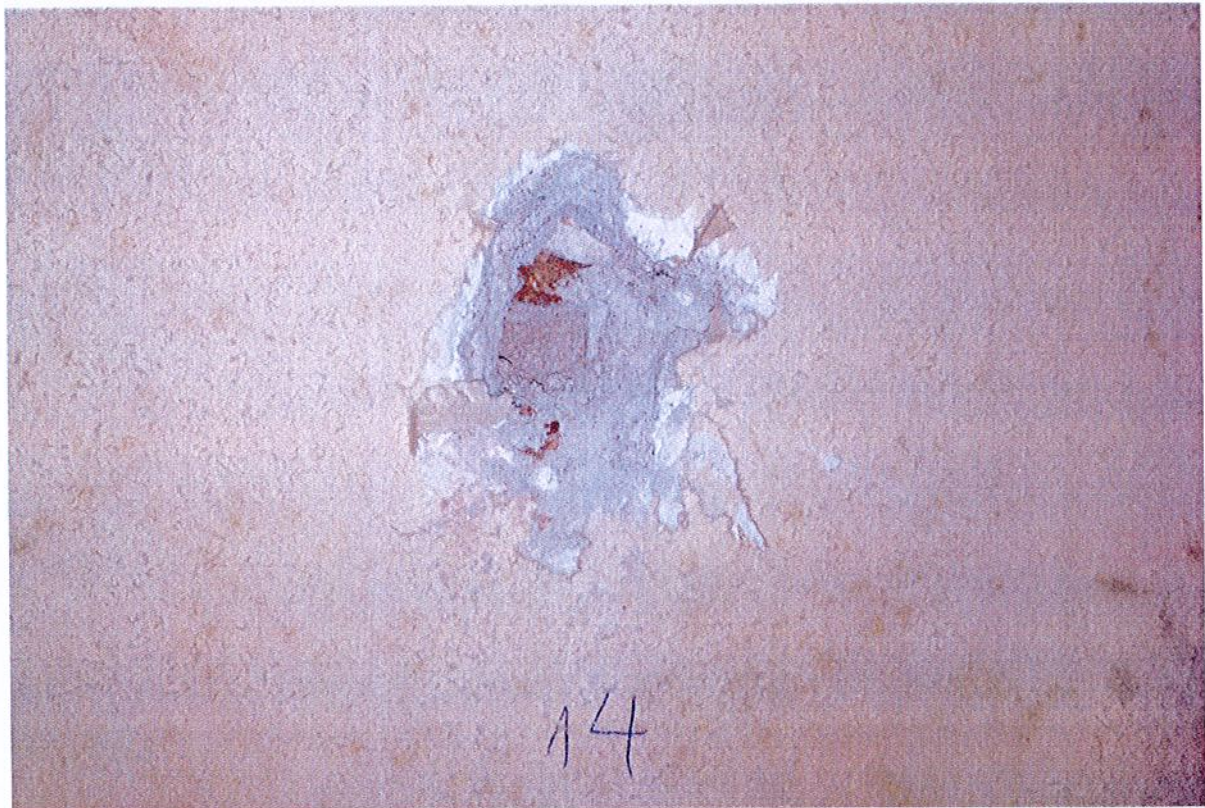
Fot.42. Kołobrzeg, Ratusz, Restauracja Adabar, sala myśliwska, ściana zachodnia, odkrywki sondażowe. Ściany Sali myśliwskiej pokryto konsekwentnie tynkiem cementowym.

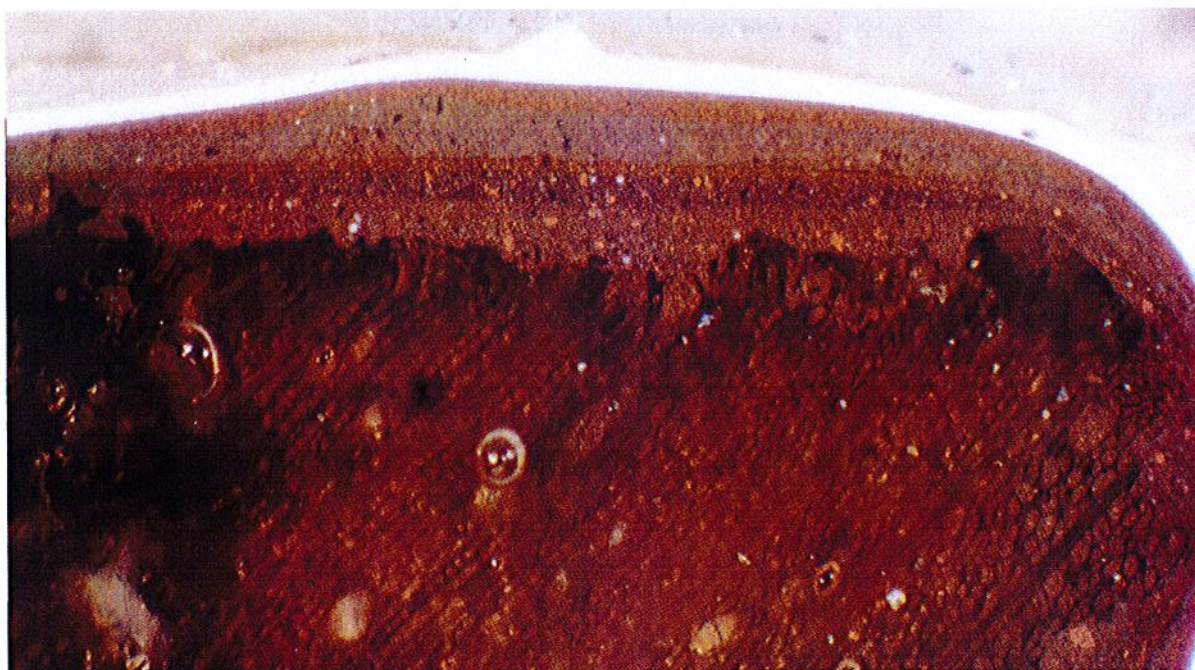
Fot.1. Ratusz w Kołobrzegu restauracja Adabar. Ościeże bez skrzydła. Fragment detalu – skrzydło putta. Pow. 200X. Na zdjęciu widoczne 6-7 warstw przemalowań wykonanych w krótkich odstępach czasu. Brak widocznych zabrudzeń pomiędzy warstwami. Najniższa warstwa w kolorze jasno-brązowym leży bezpośrednio na drewnie i miejscowo przenika materiał podłoża.

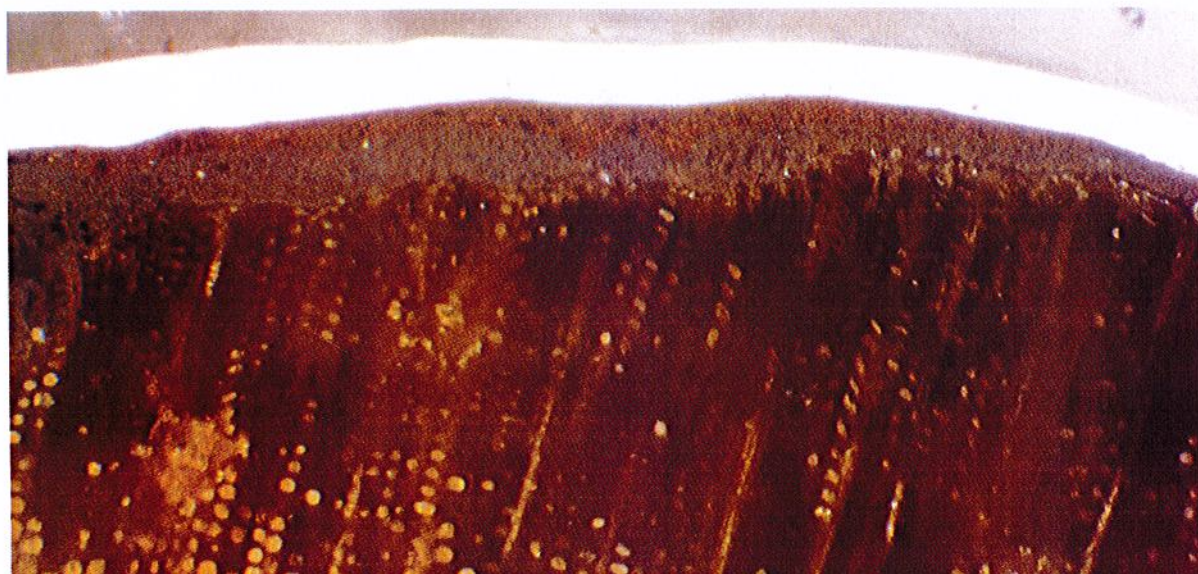
Fot.2. Ratusz w Kołobrzegu restauracja Adabar. Ościeże ze skrzydłem. Fragment ze stojaka ościeżyny. Pow. 200X. Na zdjęciu widoczne 3 warstw przemalowań wykonanych w krótkich odstępach czasu. Brak widocznych zabrudzeń pomiędzy warstwami. Najniższa warstwa w kolorze chłodno brązowym jest oddzielona od podłoża warstwą izolacji/gruntu lub opracowania o bardzo niewielkiej grubości.
